CHIQUITA CANYON
A Waste Connections Company

Ref.: Informe Semanal de Chiquita Canyon, LLC sobre la Documentación y el Seguimiento de Problemas con las Cubiertas, Resumen Mensual y Mapa Isopáquico Mensual

Adjunto: Informe Semanal de Problemas con las Cubiertas de 14 de octubre de 2025

**RESUMEN DEL MONITOREO DE FISURAS Y GRIETAS POR TENSIÓN EN EL VERTEDERO DE
CHIQUITA CANYON DE SEPTIEMBRE DE 2025
CASTAIC, CALIFORNIA**

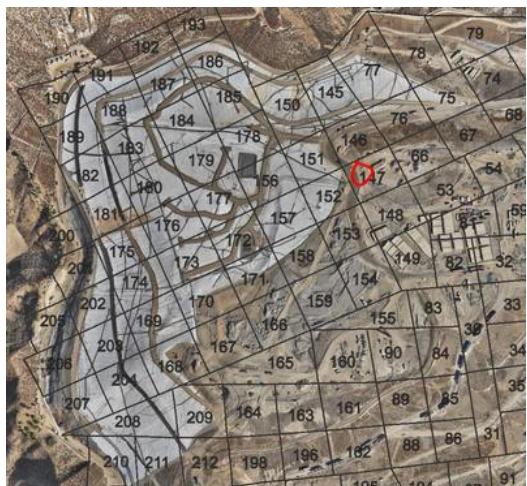
147

La grieta individual más larga fue de aproximadamente 30 pies

Las grietas se reconocieron
recorriendo el lugar.

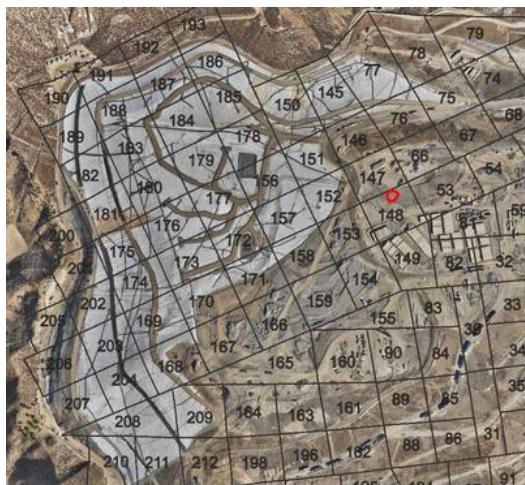
148

Las grietas se reconocieron
recorriendo el lugar.

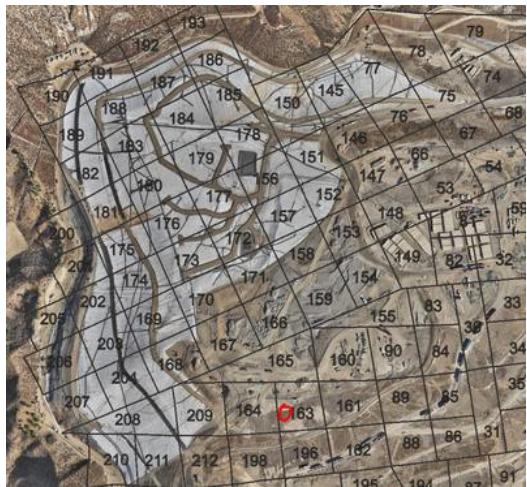
163

La grieta individual más larga fue de 15 pies

Las grietas se reconocieron
recorriendo el lugar.

Se agregó tierra sobre las grietas entre tuberías

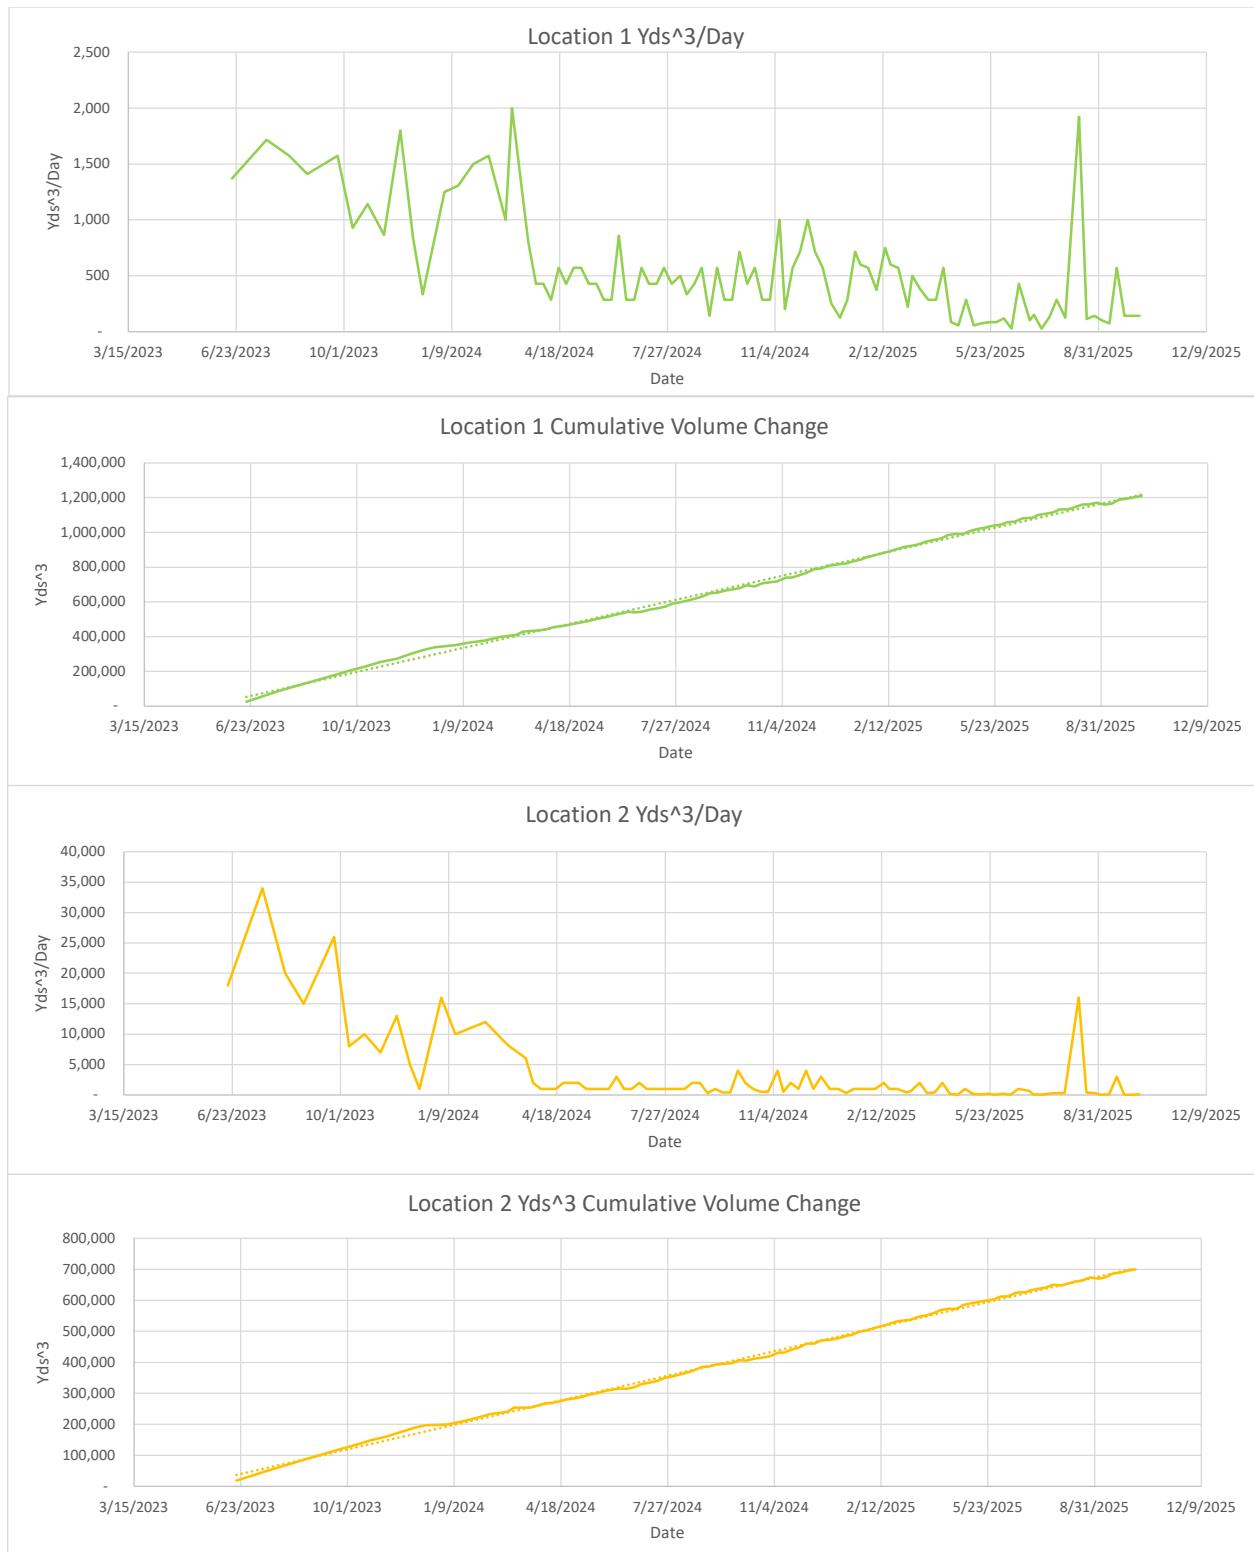
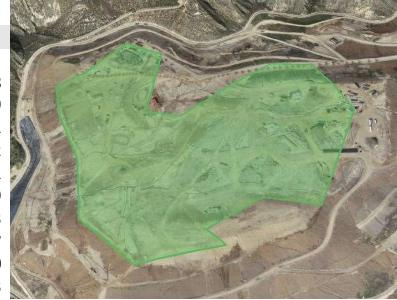
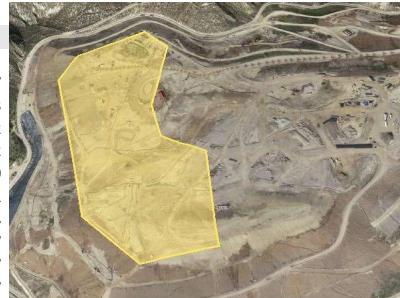
Location 1

- The charts on the following page show the settlement in cubic yards measured at a fixed location.
 - Chiquita restaked the survey benchmarks between July 31, 2025 and August 13, 2025 to maintain accuracy. After performing additional surveys, Chiquita has confirmed that the restaking caused the data to show an inflated amount of settlement, which does not accurately convey the true rate of settlement.

- Accelerated settlement of the landfill surface, defined as approximately 18 inches or greater within a 60-day period, and cracks in the landfill cover.

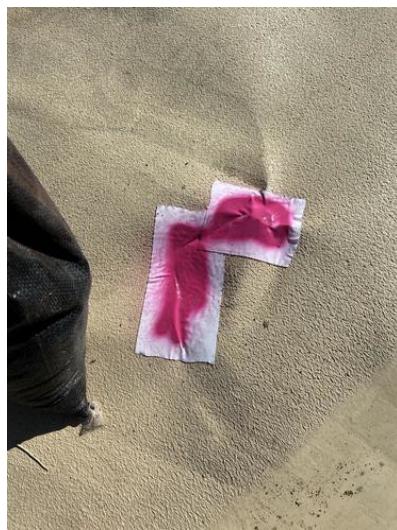
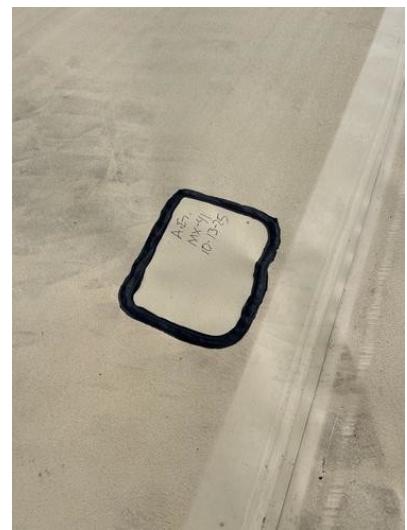
Desgarro en el revestimiento. Debe emparcharse y soldarse por extrusión

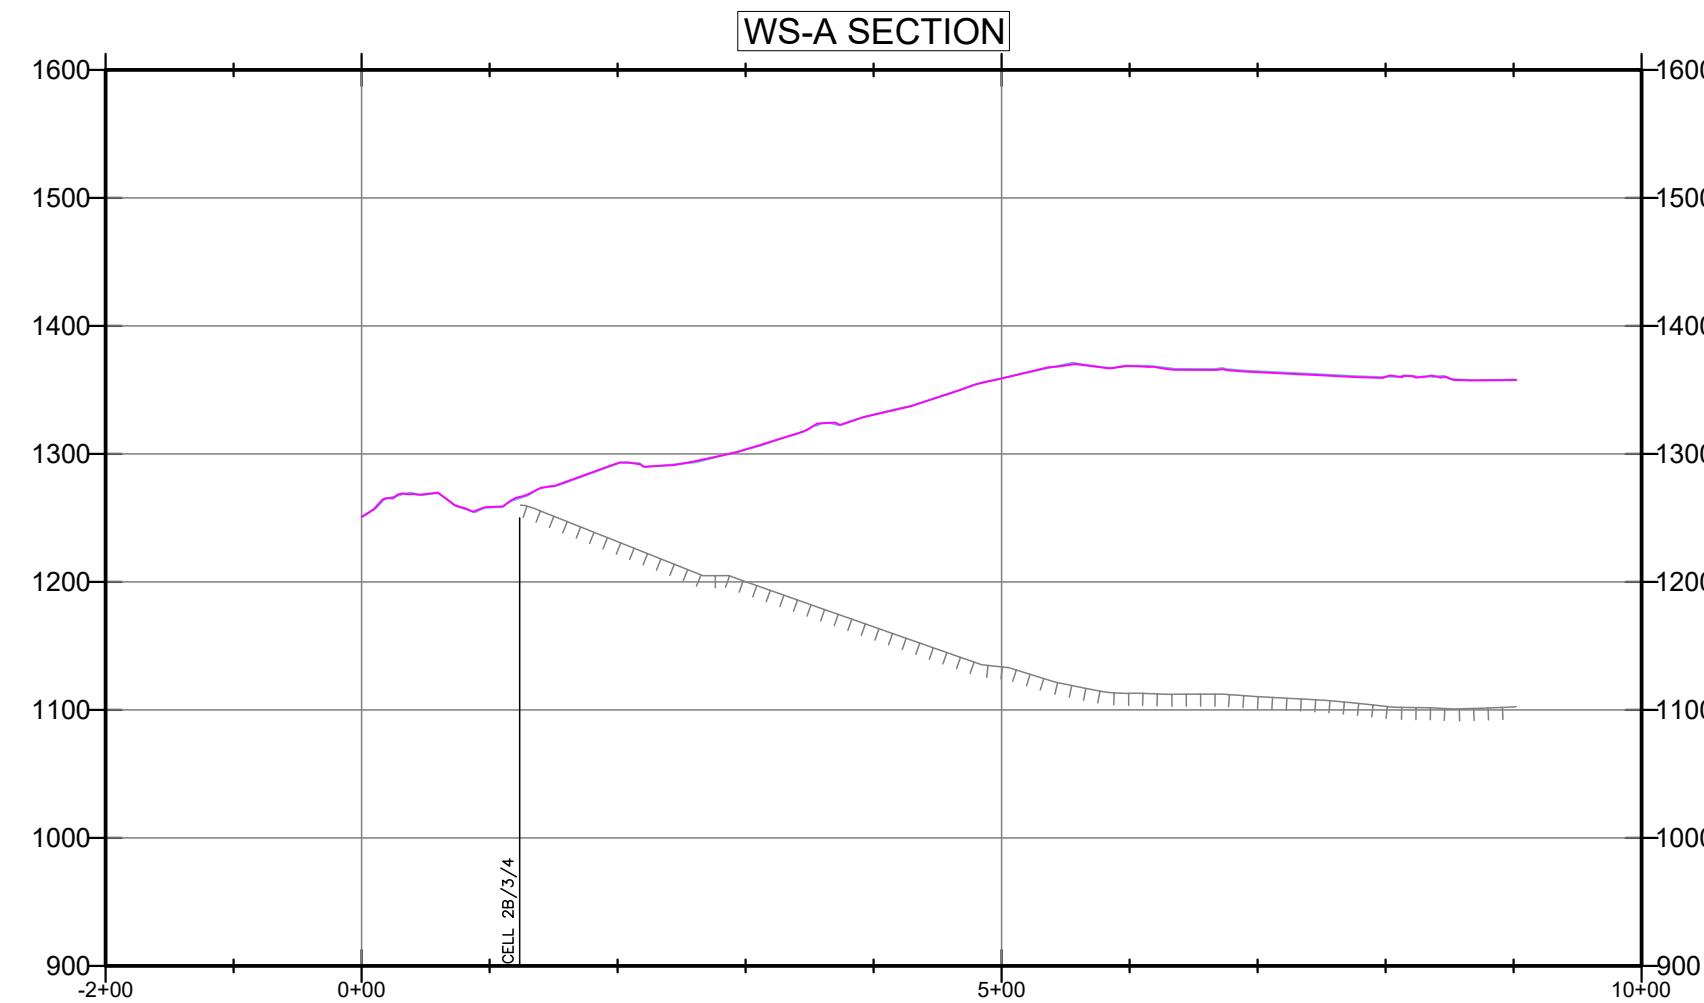
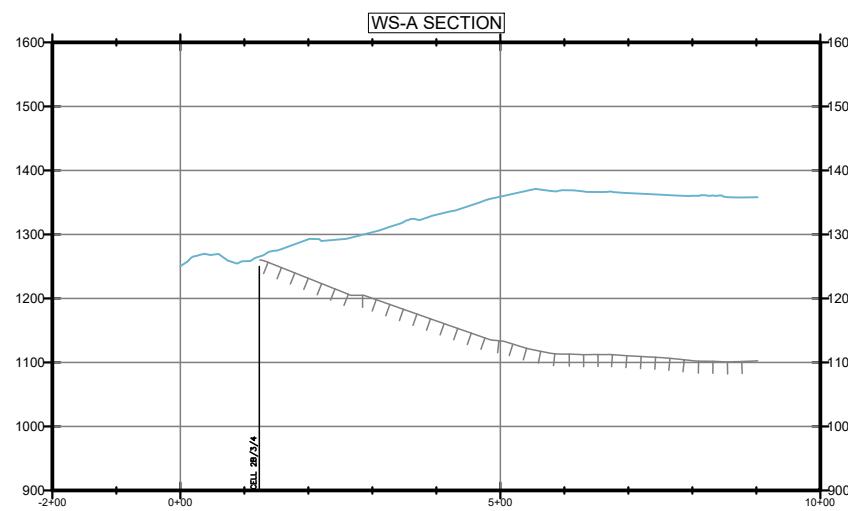
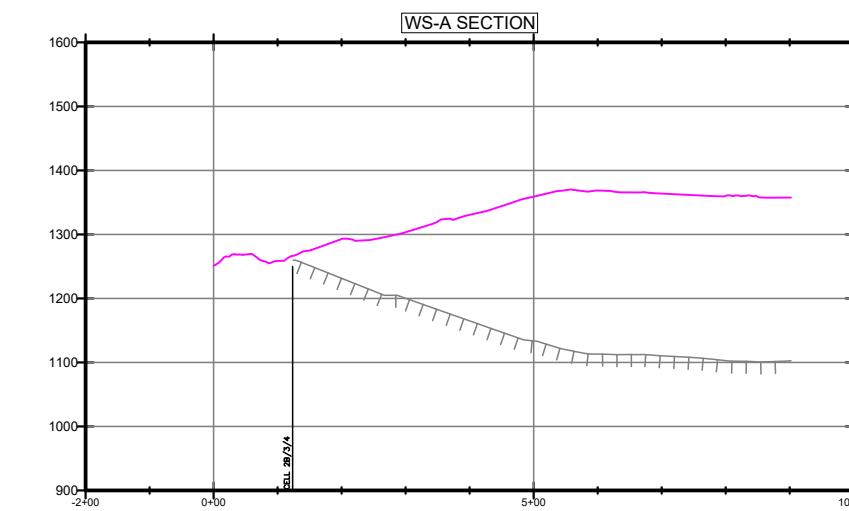
FIGURE 2A

WESTERN SLOPE CROSS SECTION A
SEPTEMBER 2025 MONITORING SUMMARY
CHIQUITA CANYON LANDFILL
COUNTY OF LOS ANGELES, CA

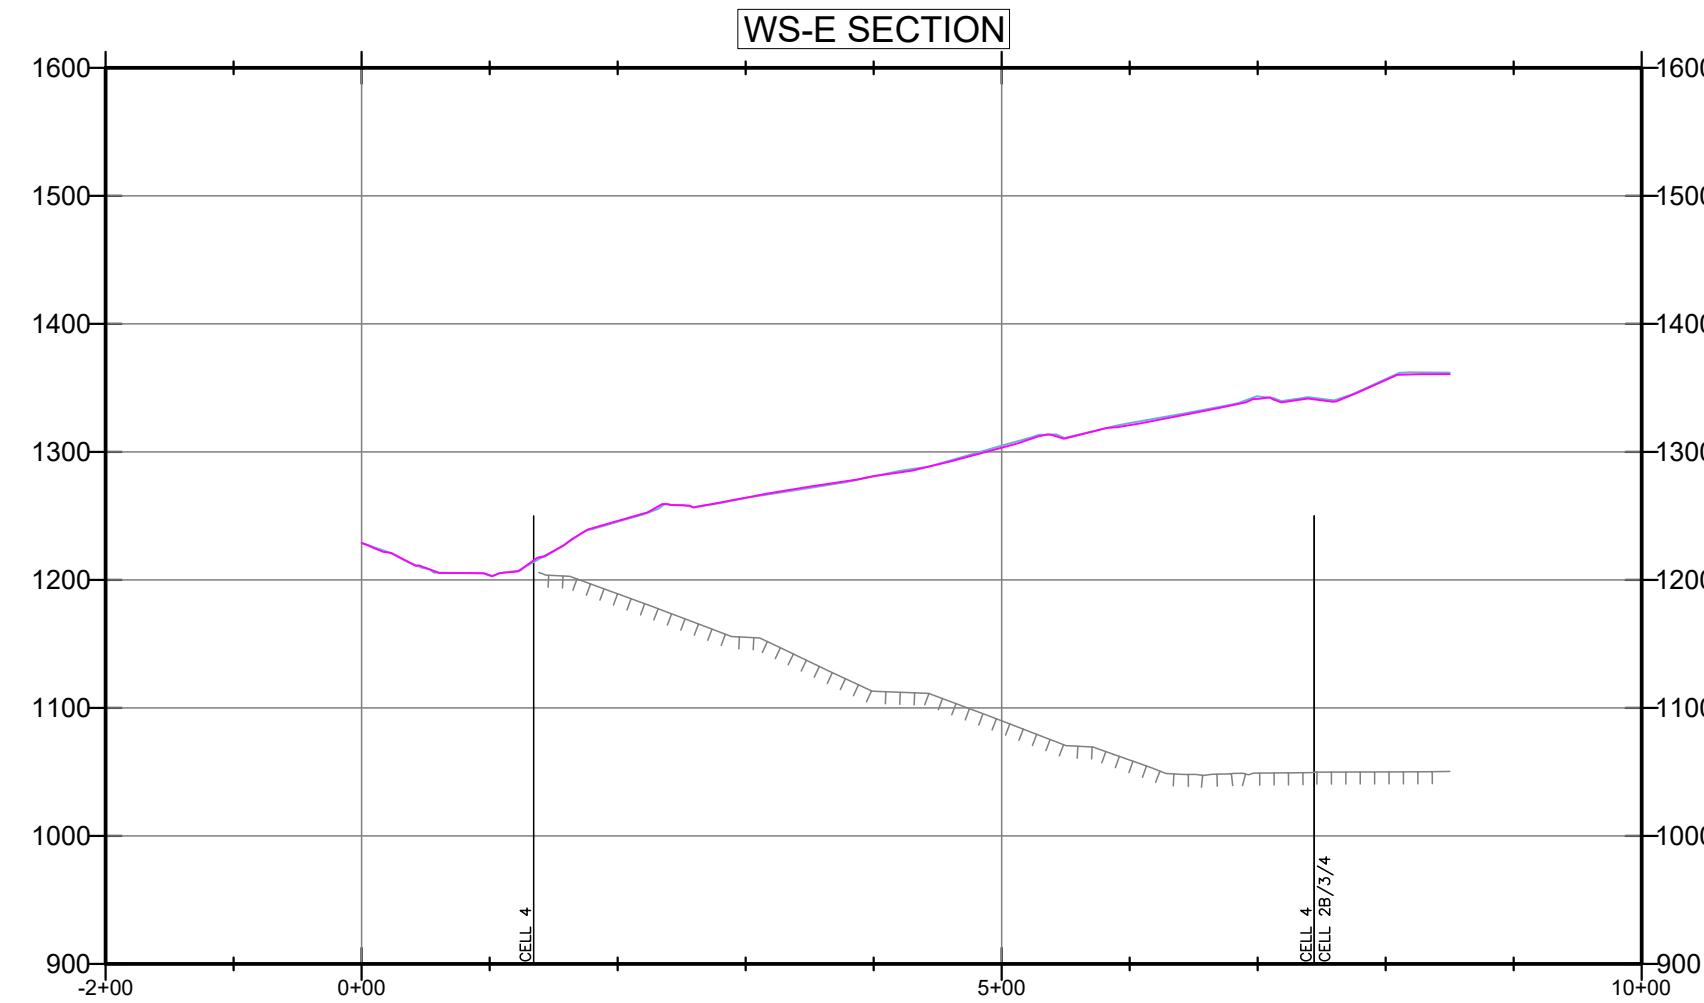
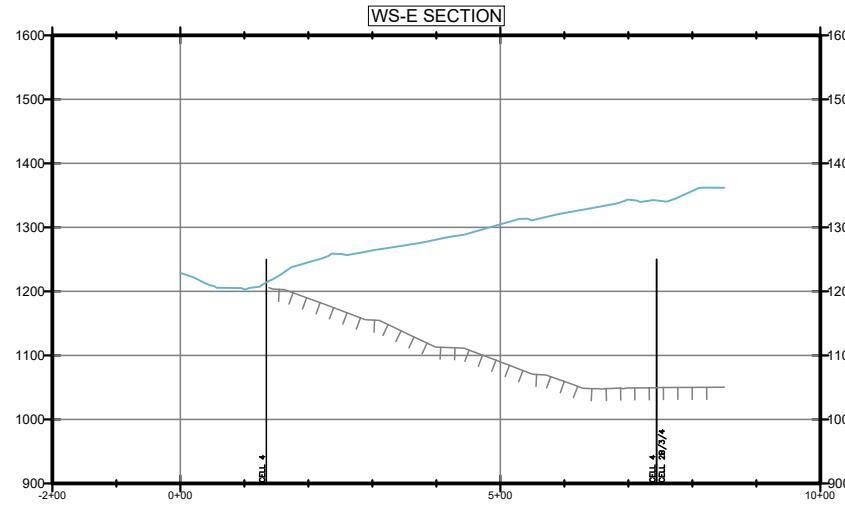
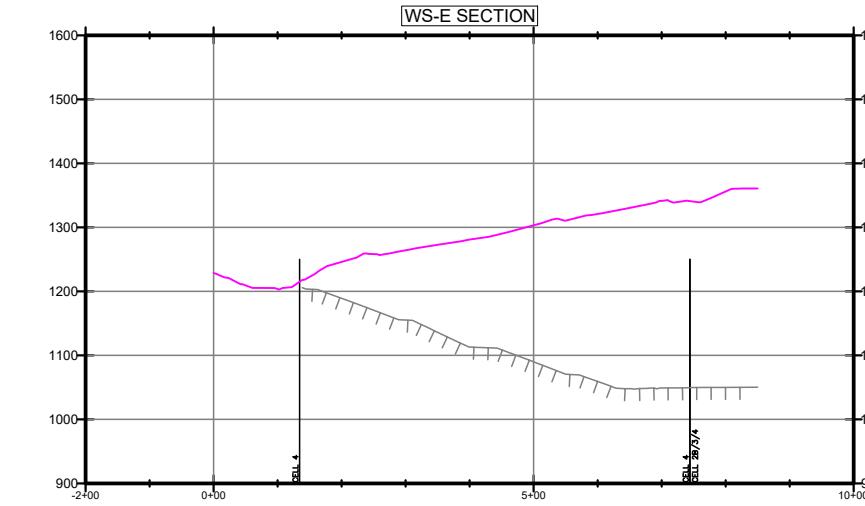
FIGURE 2E

WESTERN SLOPE CROSS SECTION E
SEPTEMBER 2025 MONITORING SUMMARY
CHIQUITA CANYON LANDFILL
COUNTY OF LOS ANGELES, CA

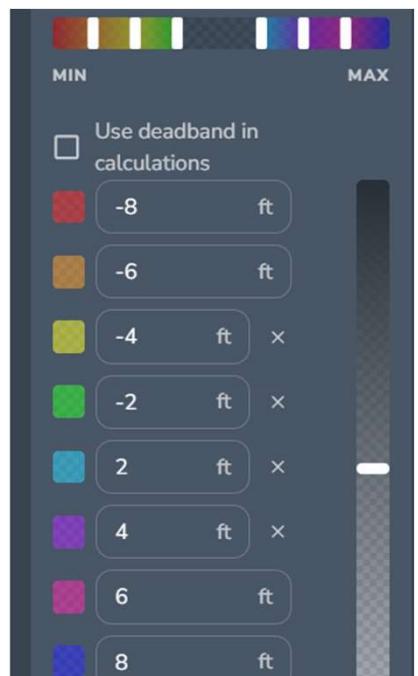
Chiquita Canyon Landfill - Isopach

October 1, 2025 Survey Image. August 27, 2025 vs October 1, 2025
