CHIQUITA CANYON
A Waste Connections Company

Ref.: Informe Semanal de Chiquita Canyon, LLC sobre la Documentación y el Seguimiento de Problemas con las Cubiertas

Adjunto: Informe Semanal de Problemas con las Cubiertas de 4 de noviembre de 2025

4050 - Seguimiento de Fisuras y Grietas por Tensión en la Zona de Reacción de Chiquita

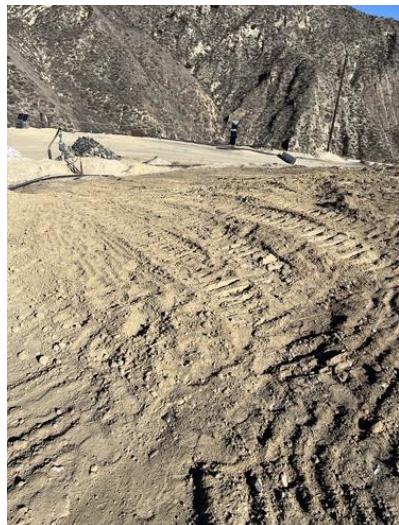
Cuadrícula 146

No

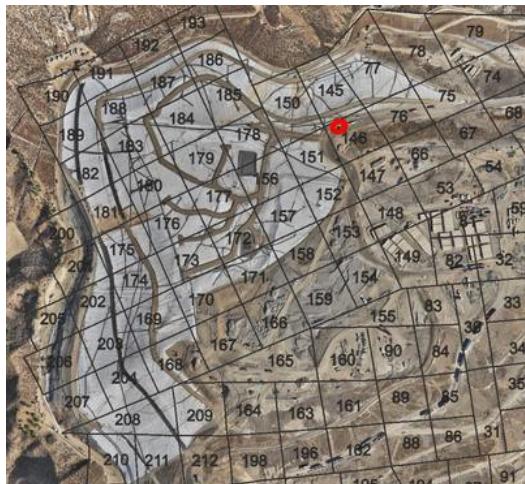
146

Sí

Utilizando la imagen adjunta, anote todas las áreas en las que los inspectores identificaron una fisura o grieta por tensión.

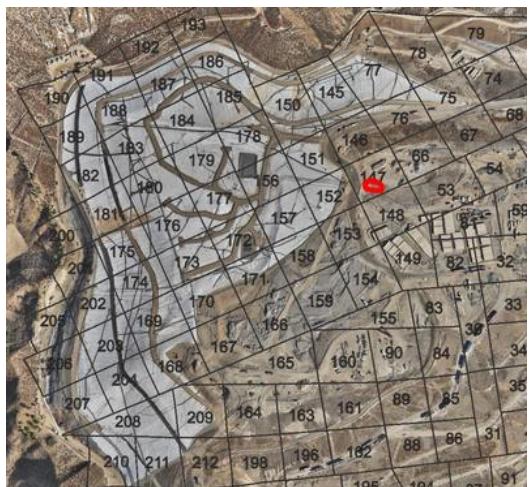
147

| ¿Se Encontraron Fisuras o Grietas por Tensión? | Sí |

Utilizando la imagen adjunta, anote todas las áreas en las que los inspectores identificaron una fisura o grieta por tensión.

Ninguna grieta individual midió más de 50 pies

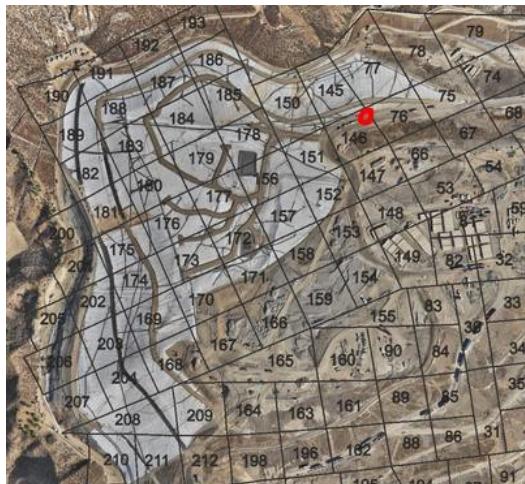
146

Sí

Utilizando la imagen adjunta, anote todas las áreas en las que los inspectores identificaron una fisura o grieta por tensión.

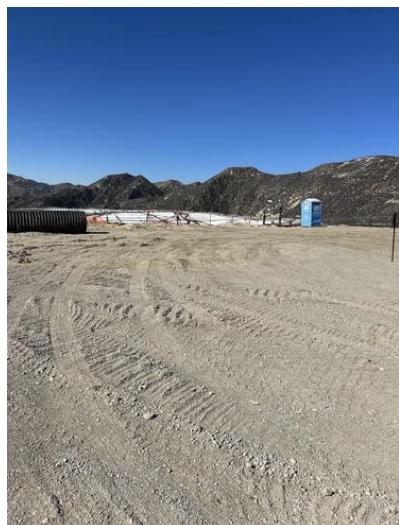
Cuadrícula 147

No
