CHIQUITA CANYON

Ref.: Informe Semanal de Chiquita Canyon, LLC sobre la Documentación y el Seguimiento de Problemas con las Cubiertas

4050 - Seguimiento de Fisuras y Grietas por Tensión en la Zona de Reacción de Chiquita

4050 - Inspección de Cubiertas Geosintéticas

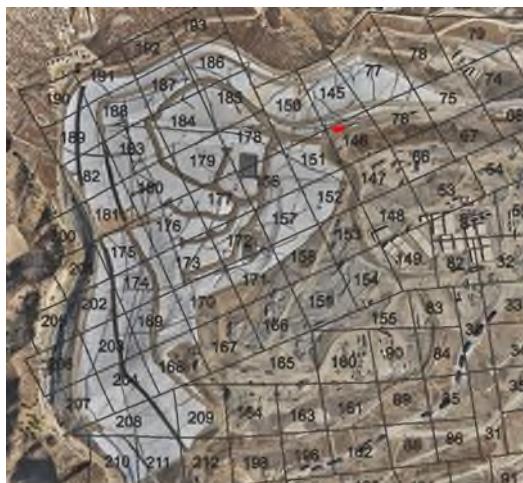
146

Utilizando la imagen adjunta, anote todas las áreas en las que los inspectores identificaron una fisura o grieta por tensión.

Las grietas se reconocieron

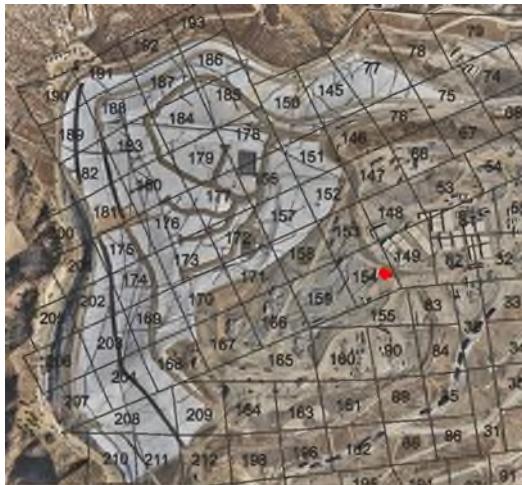
154

Utilizando la imagen adjunta, anote todas las áreas en las que los inspectores identificaron una fisura o grieta por tensión.

Fecha y hora de las reparaciones	17 de febrero de 2025 1:48 PM PST
Descripción de las reparaciones	Las grietas se reconocieron recorriendo el lugar.
Inestabilidad	
¿Hay algún indicio de inquietudes sobre la estabilidad de la pendiente?	No

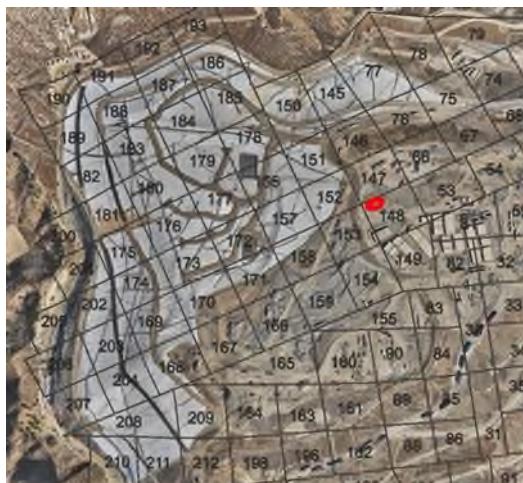
148

Utilizando la imagen adjunta, anote todas las áreas en las que los inspectores identificaron una fisura o grieta por tensión.

Descripción de las reparaciones Las grietas se reconocieron
recorriendo el lugar.

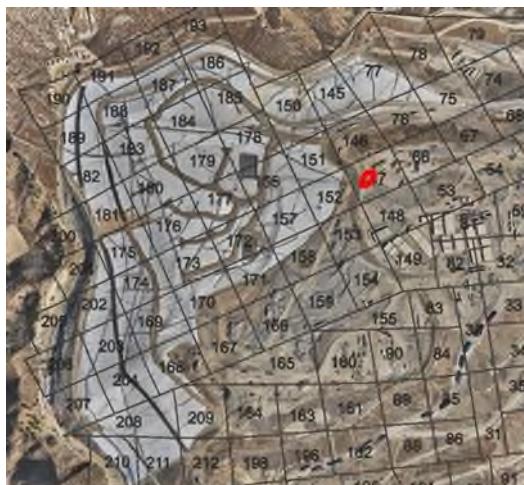
147

Utilizando la imagen adjunta, anote todas las áreas en las que los inspectores identificaron una fisura o grieta por tensión.

Fecha y hora de las reparaciones	20 de febrero de 2025 11:25 AM PST
Descripción de las reparaciones	Otro (por favor describa)
Se cavó el Área, se agregó tierra nueva y se compactó Seguimiento de Fisuras y Grietas por Tensión en la Zona de Reacción de Chiquita 2	
¿Se Encontraron Fisuras o Grietas por Tensión?	Sí

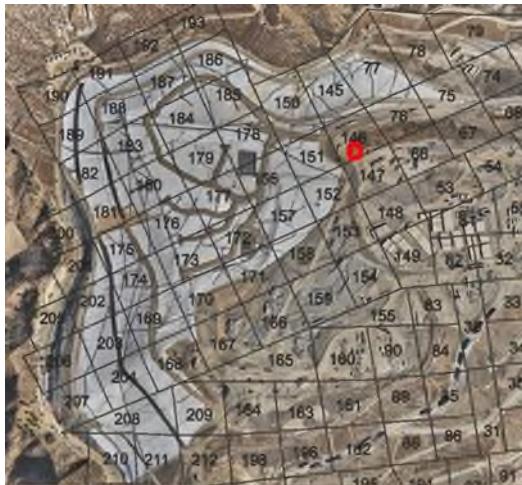
146

Utilizando la imagen adjunta, anote todas las áreas en las que los inspectores identificaron una fisura o grieta por tensión.

Las grietas se reconocieron
recorriendo el lugar.
