10 de marzo de 2025

Sr. Steve Cassulo
Vertedero de Chiquita Canyon
29201 Henry Mayo Drive
Castaic, California 91384

**RESUMEN DEL MONITOREO DE FISURAS Y GRIETAS POR TENSIÓN EN EL VERTEDERO DE CHIQUITA CANYON DE FEBRERO DE 2025
CASTAIC, CALIFORNIA**

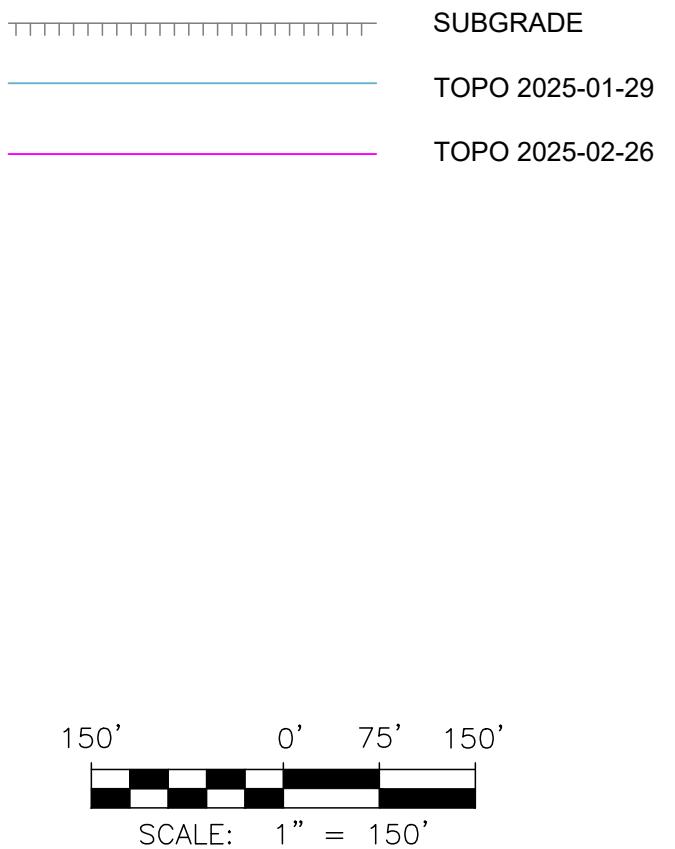
FIGURE 2A

Los cortes transversales que comparan la topografía del 29 de enero de 2025 y del 26 de febrero de 2025 se muestran en las Figuras 2A a 2E. Las ubicaciones de los cortes transversales se muestran en la Figura 1. Estas secciones no muestran diferencias significativas en la pendiente entre los perfiles de enero de 2025 y febrero de 2025 y no hay evidencia de deformación que indique inestabilidad, lo cual es consistente con las observaciones diarias en el sitio arriba descritas y con la información resumida en las Tablas 1 y 2.
