Ref.: Informe Semanal de Chiquita Canyon, LLC sobre la Documentación y el Seguimiento de Problemas con las Cubiertas

4050 - Seguimiento de Fisuras y Grietas por Tensión en la Zona de Reacción de Chiquita

4050 - Inspección de Cubiertas Geosintéticas

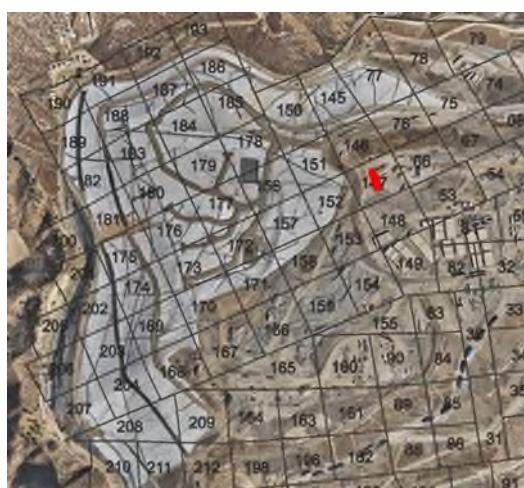
147

Utilizando la imagen adjunta, anote todas las áreas en las que los inspectores identificaron una fisura o grieta por tensión.

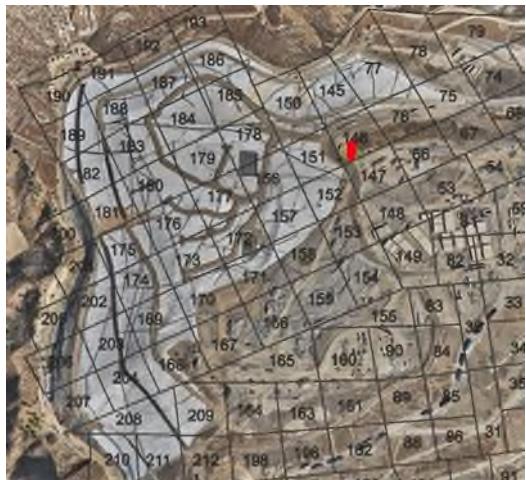
146

Utilizando la imagen adjunta, anote todas las áreas en las que los inspectores identificaron una fisura o grieta por tensión.

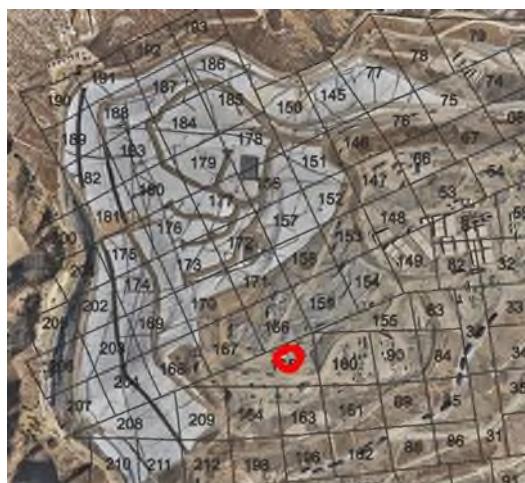
165

Utilizando la imagen adjunta, anote todas las áreas en las que los inspectores identificaron una fisura o grieta por tensión.

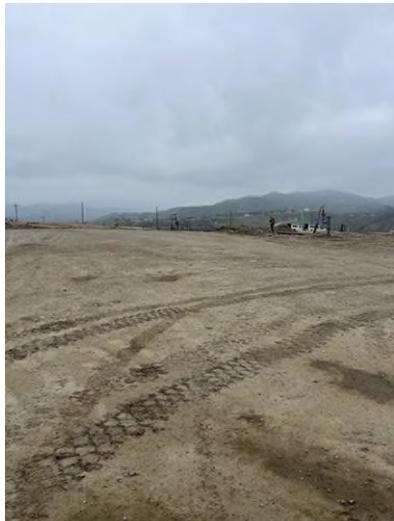
Foto 1

Cuadrícula 154.

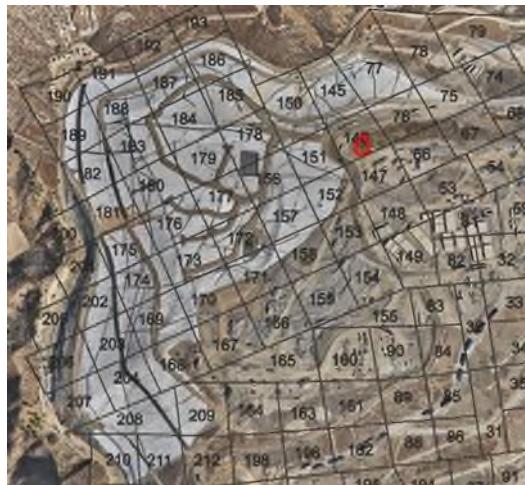
146

Utilizando la imagen adjunta, anote todas las áreas en las que los inspectores identificaron una fisura o grieta por tensión.

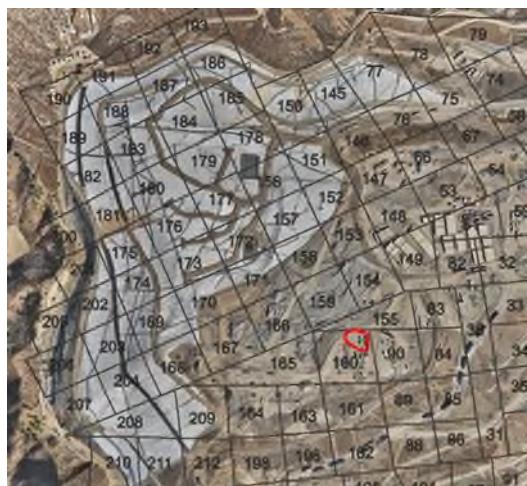
160

Utilizando la imagen adjunta, anote todas las áreas en las que los inspectores identificaron una fisura o grieta por tensión.

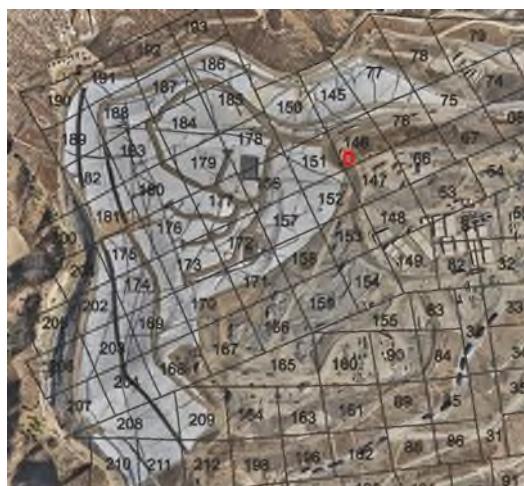
146

Utilizando la imagen adjunta, anote todas las áreas en las que los inspectores identificaron una fisura o grieta por tensión.

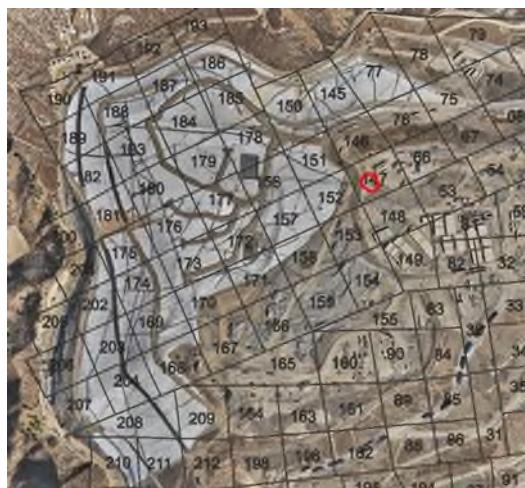
147

Utilizando la imagen adjunta, anote todas las áreas en las que los inspectores identificaron una fisura o grieta por tensión.

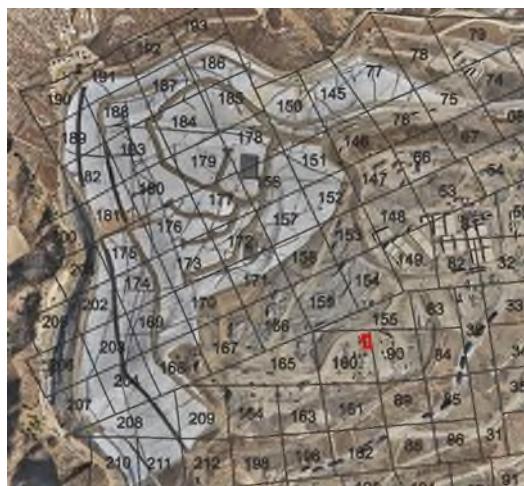
160

Utilizando la imagen adjunta, anote todas las áreas en las que los inspectores identificaron una fisura o grieta por tensión.

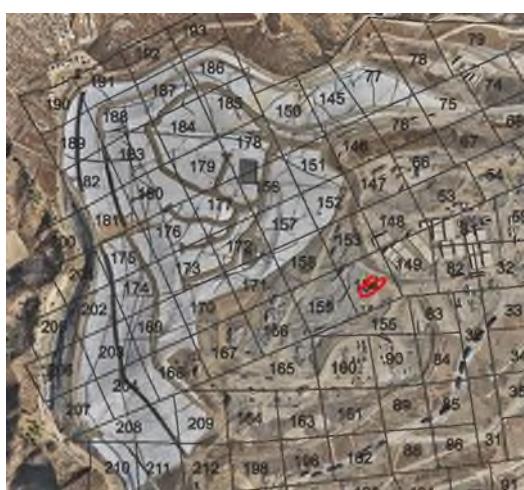
154

Utilizando la imagen adjunta, anote todas las áreas en las que los inspectores identificaron una fisura o grieta por tensión.

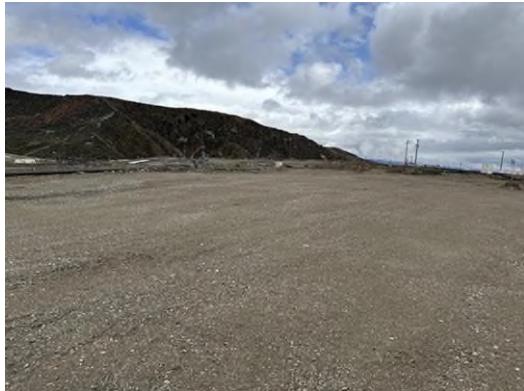
Foto 1

Cuadrícula 154

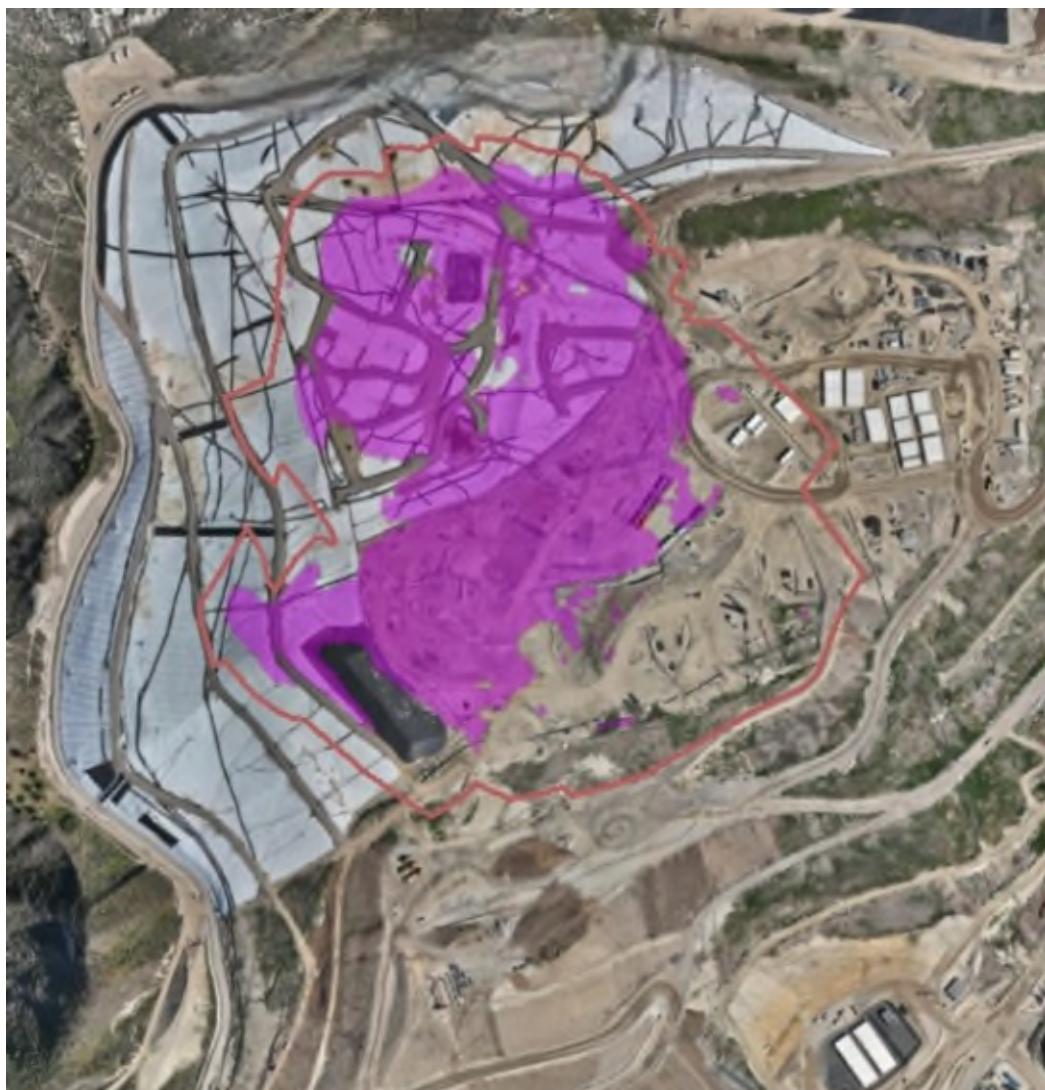
Área de asentamiento entre el 10/04/2024 y el 09/04/2025, presentada el 15/04/2025 y proporcionada aquí nuevamente como comparativo
