# CHIQUITA CANYON

**Ref.: Informe Semanal de Chiquita Canyon, LLC sobre la Documentación y el Seguimiento de Problemas con las Cubiertas**

# 4050 - Seguimiento de Fisuras y Grietas por Tensión en la Zona de Reacción de Chiquita

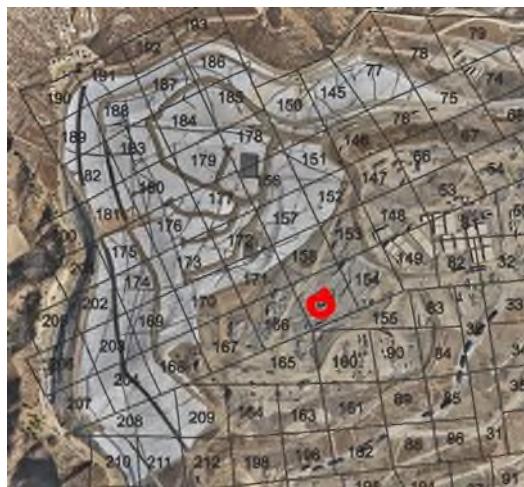
159

Utilizando la imagen adjunta, anote todas las áreas en las que los inspectores identificaron una fisura o grieta por tensión.

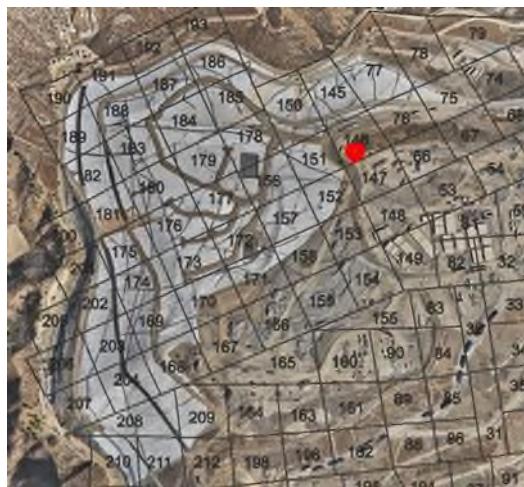
146

Utilizando la imagen adjunta, anote todas las áreas en las que los inspectores identificaron una fisura o grieta por tensión.

Fecha y hora de las reparaciones	30 de abril de 2025 9:43 AM PDT
Descripción de las reparaciones	Las grietas se reconocieron recorriendo el lugar.
Inestabilidad	
¿Hay algún indicio de inquietudes sobre la estabilidad de la pendiente?	No

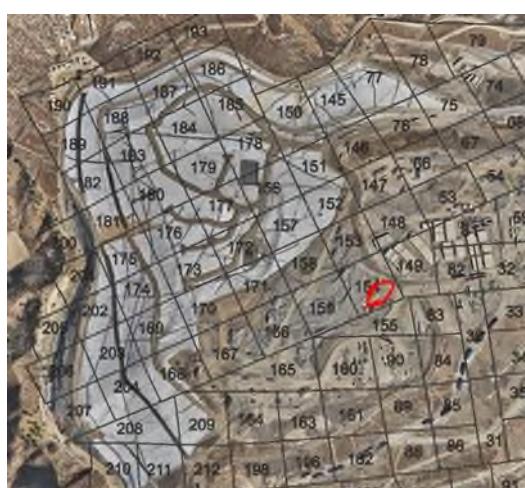
154

Utilizando la imagen adjunta, anote todas las áreas en las que los inspectores identificaron una fisura o grieta por tensión.

Las grietas se reconocieron recorriendo el lugar.

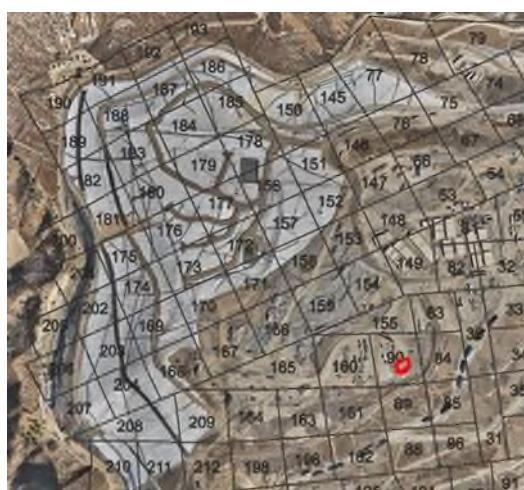
90

Utilizando la imagen adjunta, anote todas las áreas en las que los inspectores identificaron una fisura o grieta por tensión.

Las grietas se reconocieron

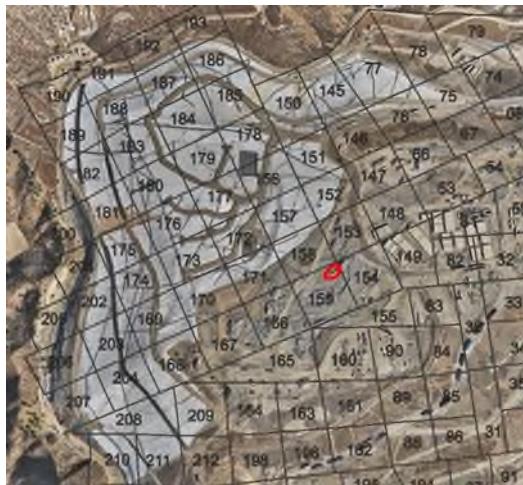
159

Utilizando la imagen adjunta, anote todas las áreas en las que los inspectores identificaron una fisura o grieta por tensión.

Las grietas se reconocieron  
recorriendo el lugar.

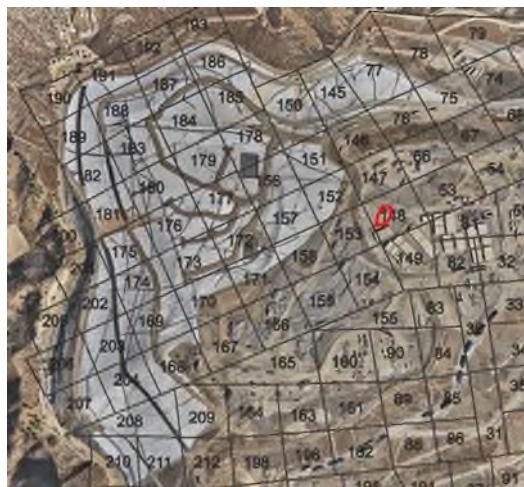
148

Utilizando la imagen adjunta, anote todas las áreas en las que los inspectores identificaron una fisura o grieta por tensión.
