CHIQUITA CANYON

Ref.: Informe Semanal de Chiquita Canyon, LLC sobre la Documentación y el Seguimiento de Problemas con las Cubiertas y Resumen Mensual

4050 - Seguimiento de Fisuras y Grietas por Tensión en la Zona de Reacción de Chiquita

**RESUMEN DEL MONITOREO DE FISURAS Y GRIETAS POR TENSIÓN EN EL VERTEDERO DE CHIQUITA CANYON DE ABRIL DE 2025
CASTAIC, CALIFORNIA**

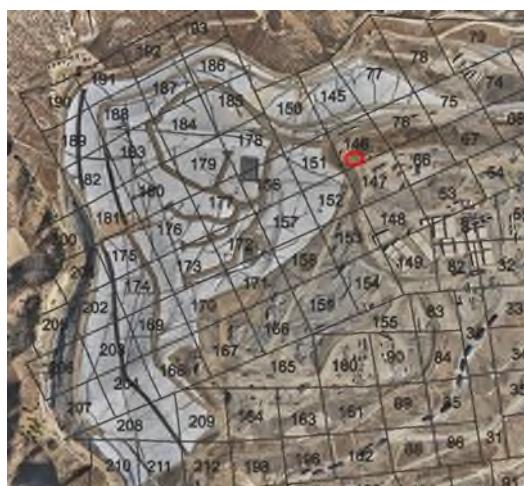
Ubicación en la Cuadrícula

146

Se volvió a pasar el camión oruga por las grietas para asegurarnos de que no se sigan abriendo y después se agregó tierra para llenar las grietas y se pasó el camión oruga.

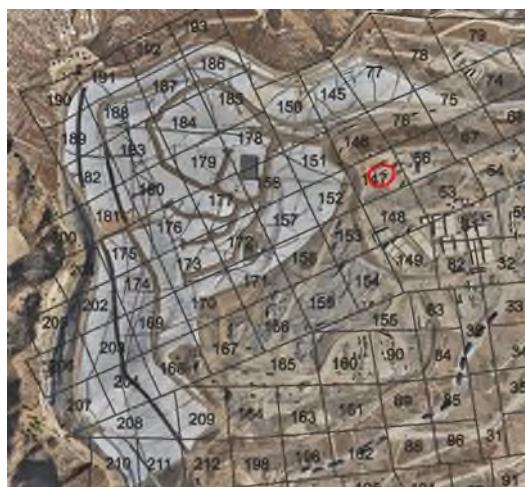
Ubicación en la Cuadrícula

147

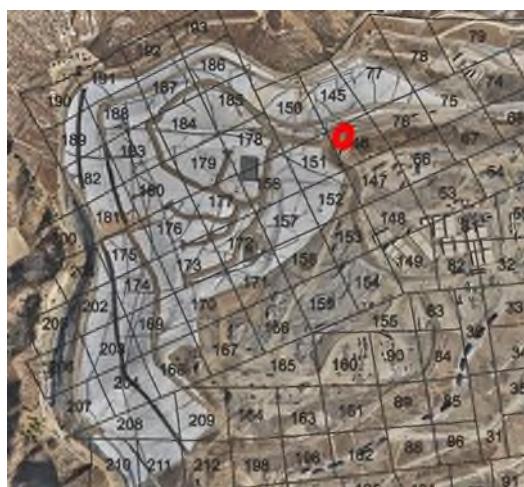
Ubicación en la Cuadrícula

146

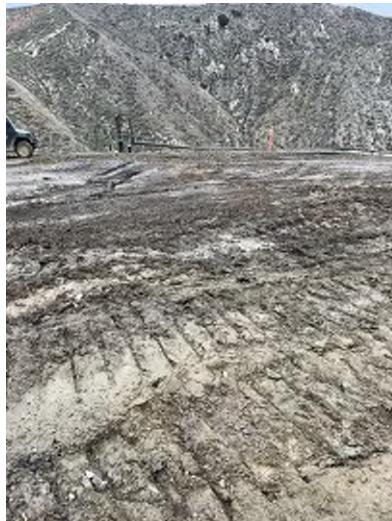
Foto 5

¿La Fisura o Grita se reparó? Si se reparó, agregue una fotografía y la descripción de las reparaciones realizadas

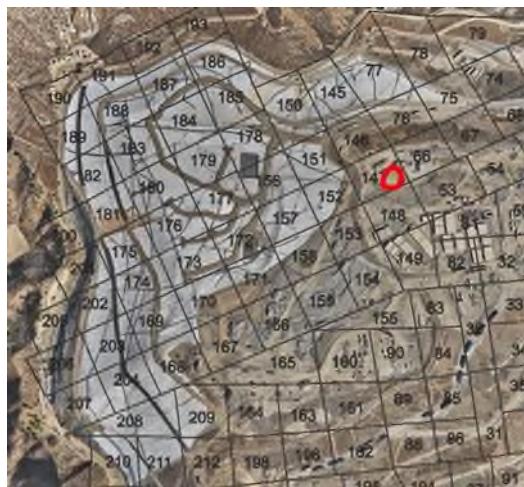
Ubicación en la Cuadrícula

147

Se agregó tierra y se compactó en parte de la grieta y en las otras secciones se pasó el camión oruga.

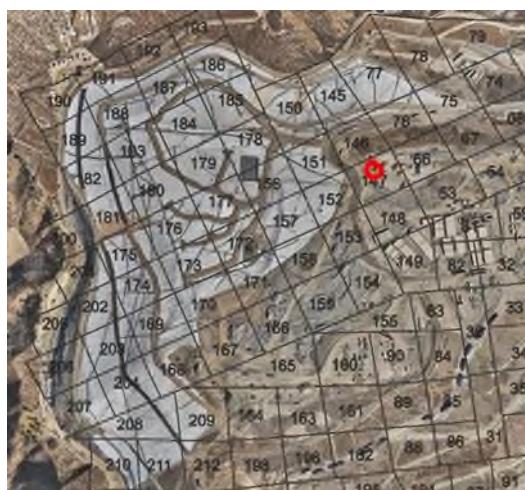
Ubicación en la Cuadrícula

147

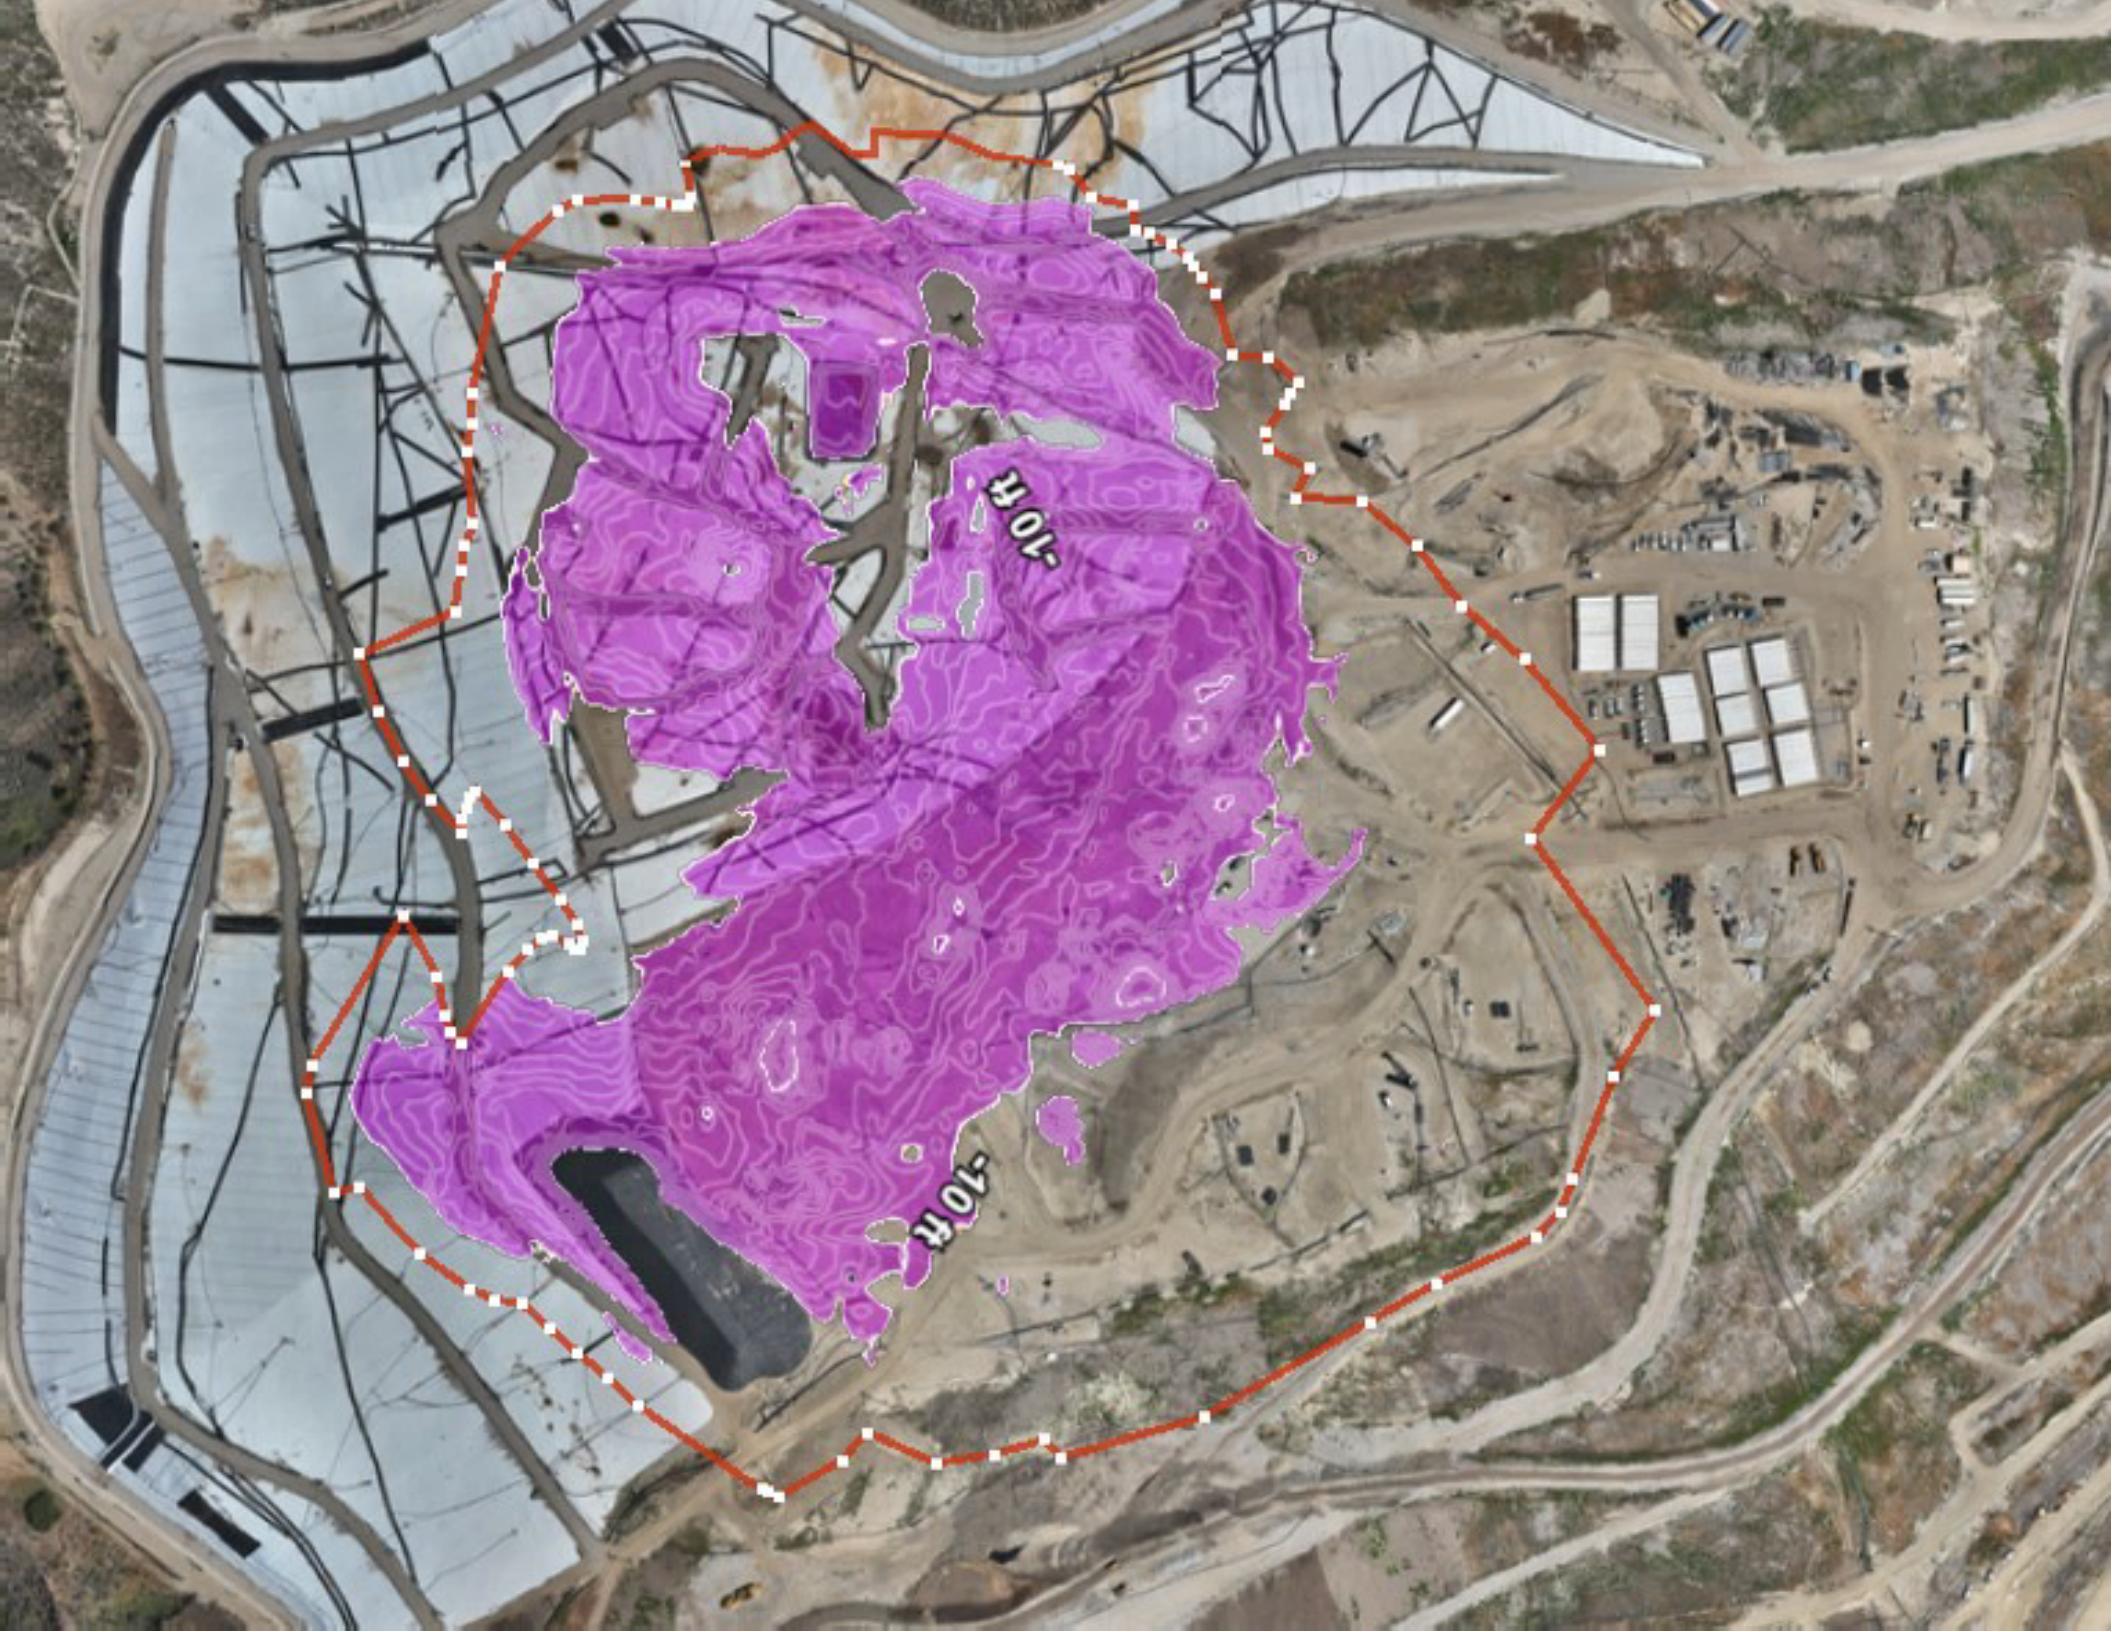
Área de asentamiento entre el
24/04/2024 y el 23/04/2025, presentada
el 29/04/2025 y proporcionada aquí
nuevamente como comparativo

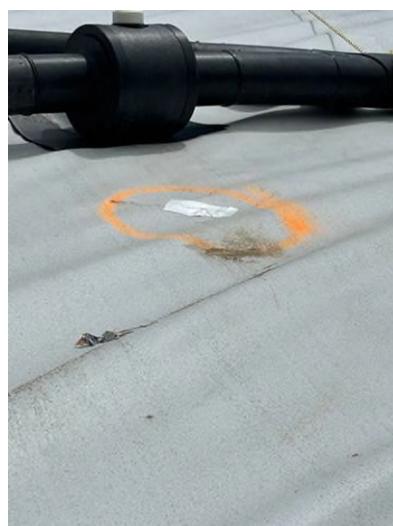
Foto 2

Debe soldarse por extrusión una pinchadura de la cubierta.

Tomar una foto de la reparación

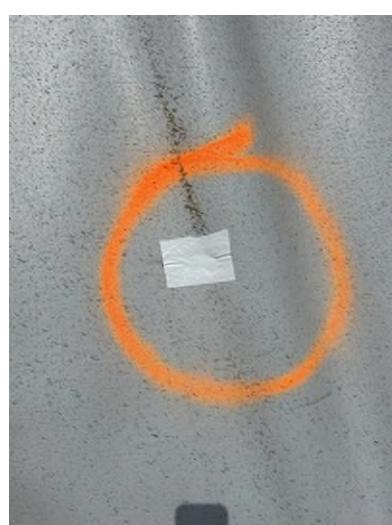
Foto 5

Debe soldarse por extrusión una pinchadura de la cubierta.

Tomar una foto de la reparación

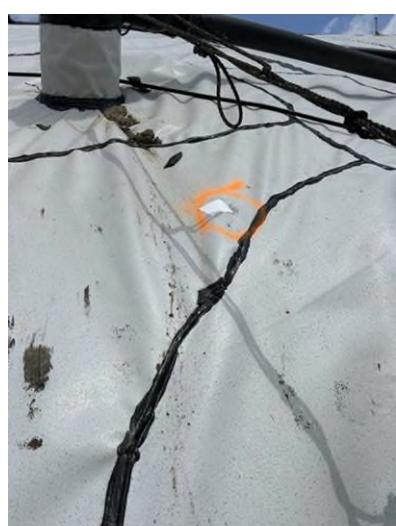
Foto 8

Debe soldarse por extrusión una pinchadura de la cubierta.

Descripción de la obra de reparación	Se encintó con sello flexible al descubrirse el 5/5/25. Las reparaciones permanentes se completaron por soldadura por extrusión el 6/5/25.
Fecha y hora de la reparación (dentro de las 2 horas)	5 de mayo de 2025 a las 1:21 PM PDT
¿Se requieren otras reparaciones permanentes?	No
Inestabilidad debajo de la cubierta	
¿Hay áreas anómalas (inusuales o inesperadas) de daño o deformación de la cubierta que pudieran indicar una inestabilidad subyacente?	No
¿Hay algún indicio de grieta por tensión pendiente abajo en la parte superior de la pendiente o protuberancias en o cerca del talud de la pendiente?	No
¿Hay algún movimiento de equipos que penetre verticalmente en la cubierta (ej. inclinación)?	No

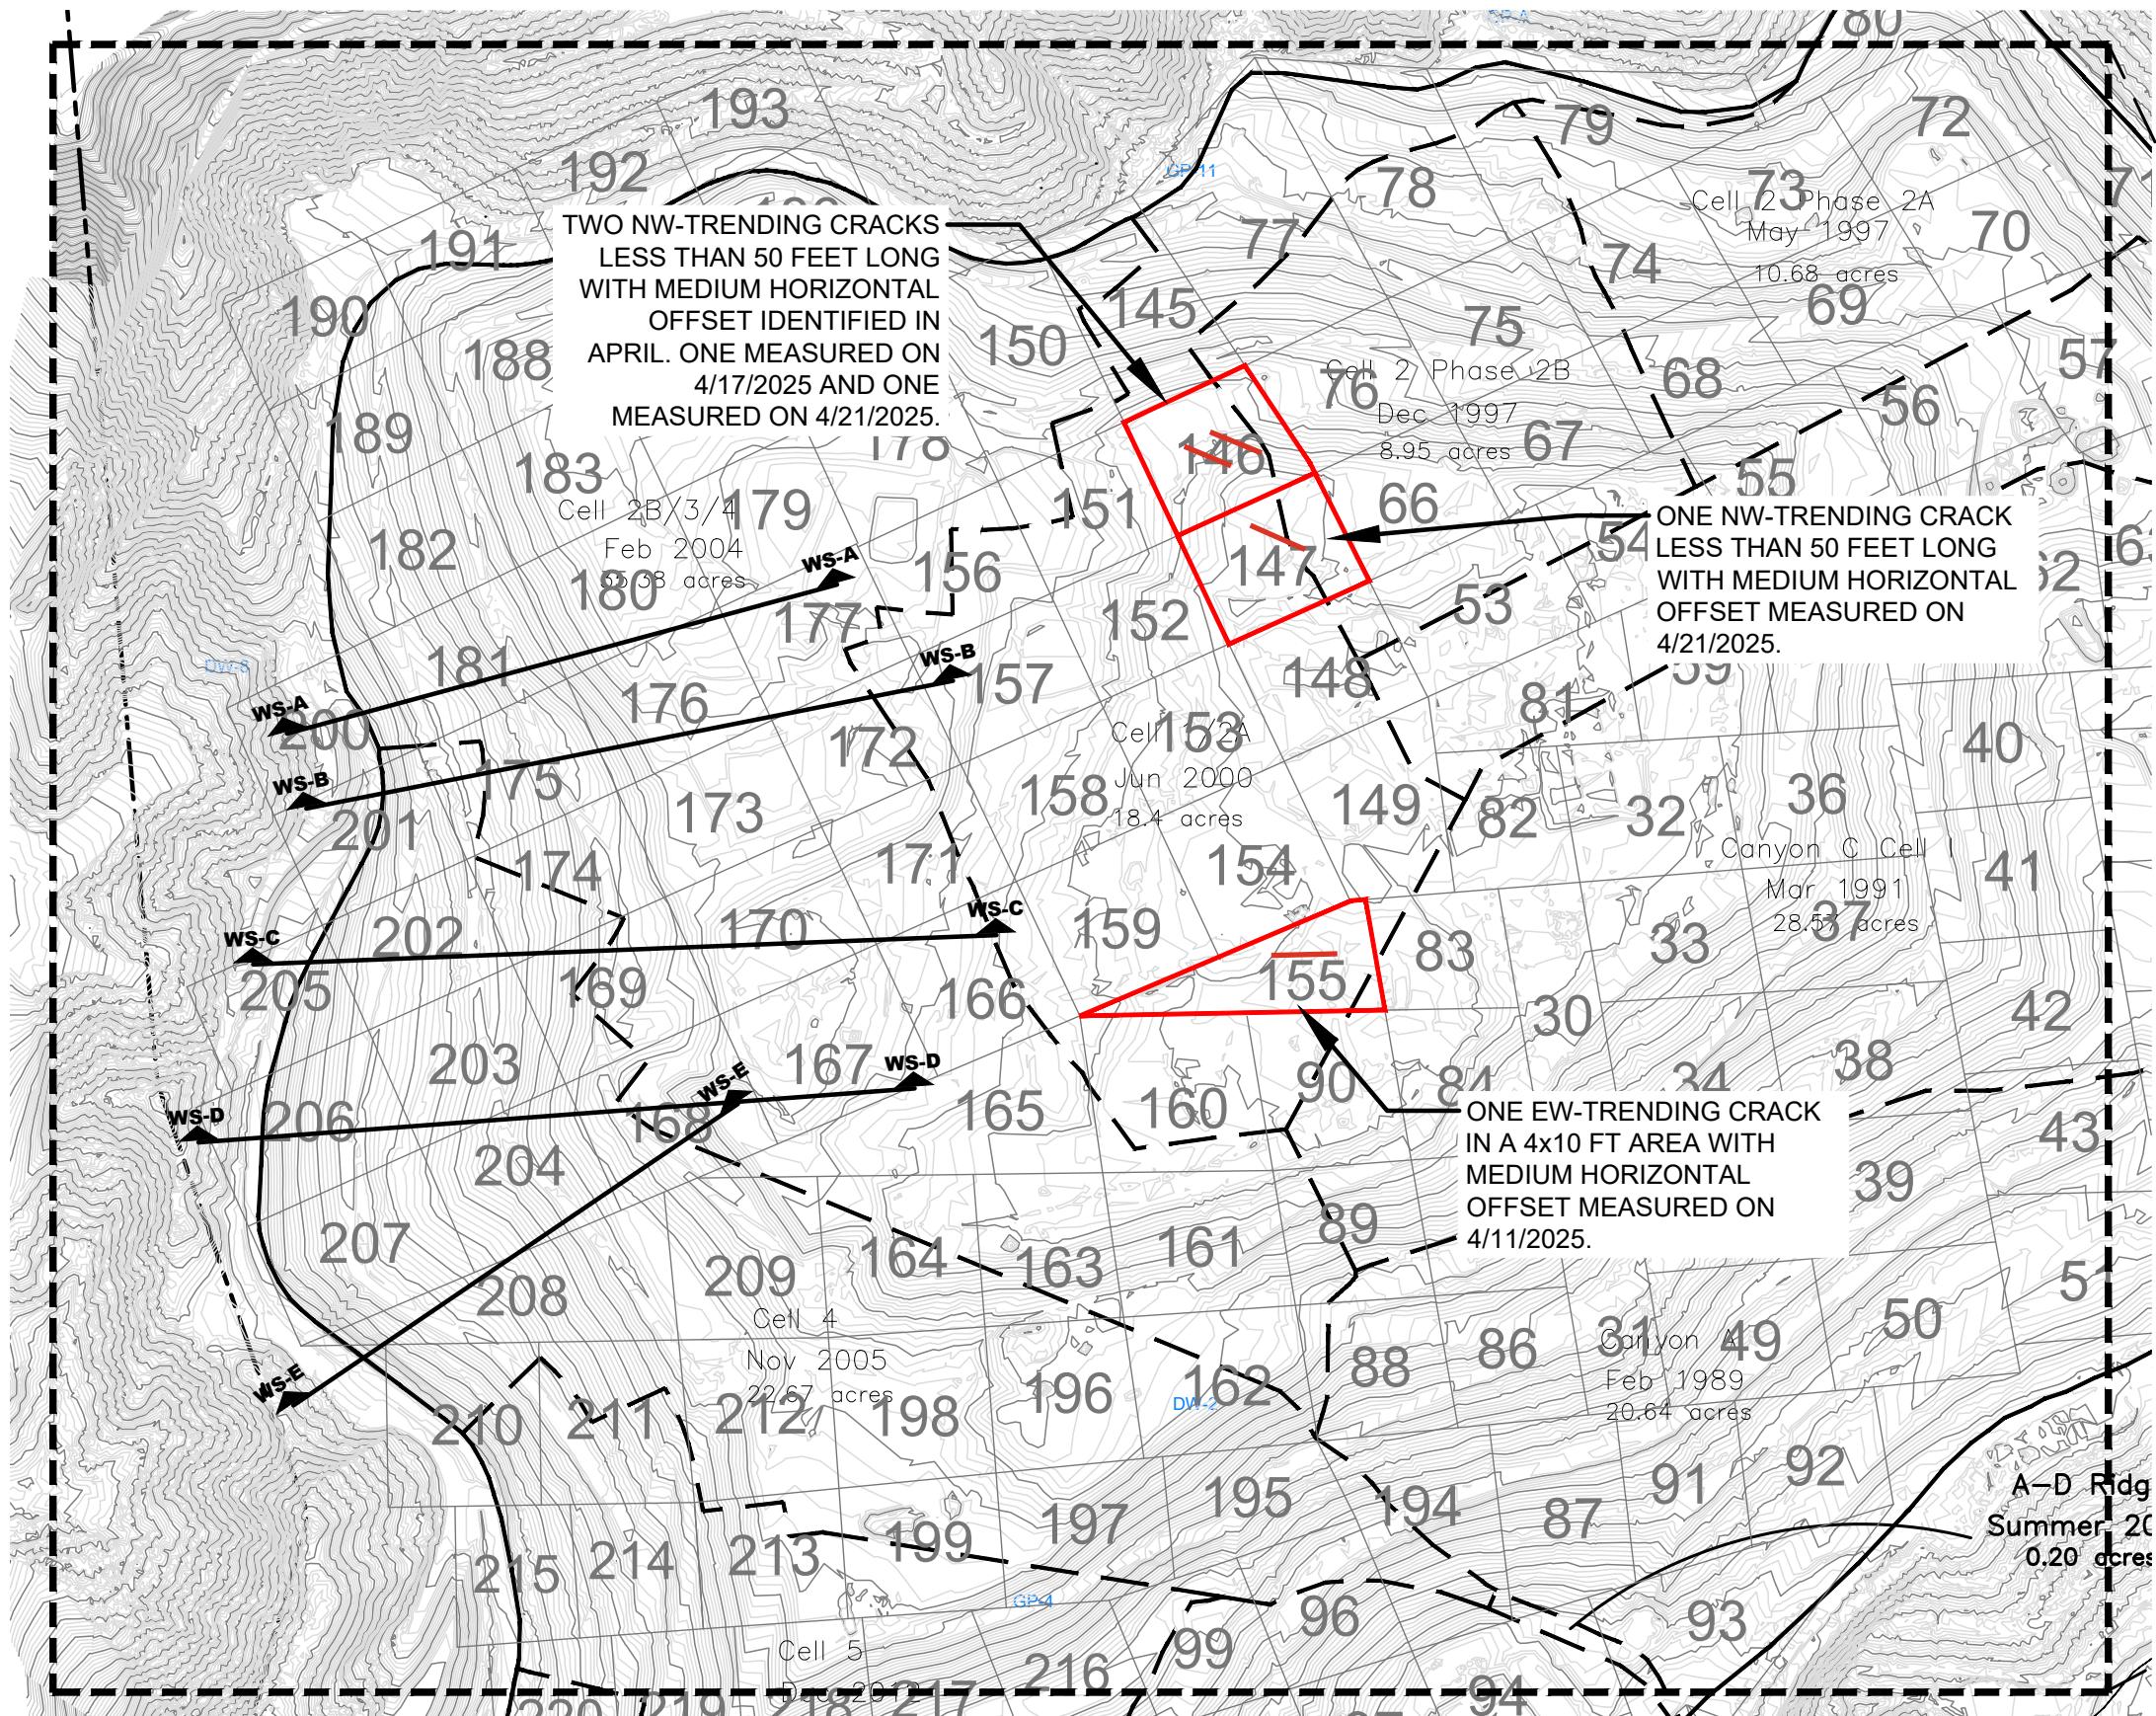
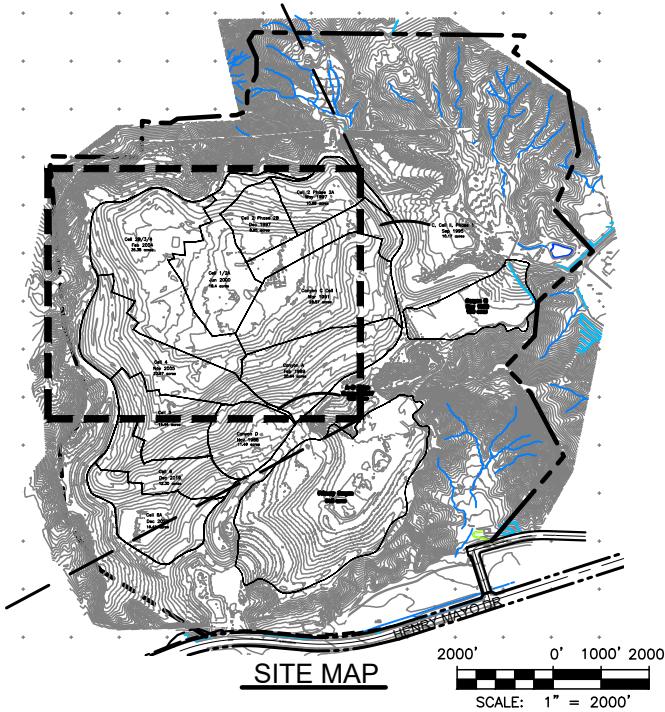
^hSe pinchó el revestimiento e la Cuadrícula 185. Se repararon las pinchaduras emparchando y soldando por extrusión.

NOTE - CRACKS ARE SHOWN FOR THE PURPOSE OF ILLUSTRATION AND ARE NOT TO SCALE. SEE TABLE 1 FOR ACTUAL LOCATION WITHIN THE MONITORING GRIDS
