CHIQUITA CANYON

Ref.: Informe Semanal de Chiquita Canyon, LLC sobre la Documentación y el Seguimiento de Problemas con las Cubiertas

4050 - Seguimiento de Fisuras y Grietas por Tensión en la Zona de Reacción de Chiquita

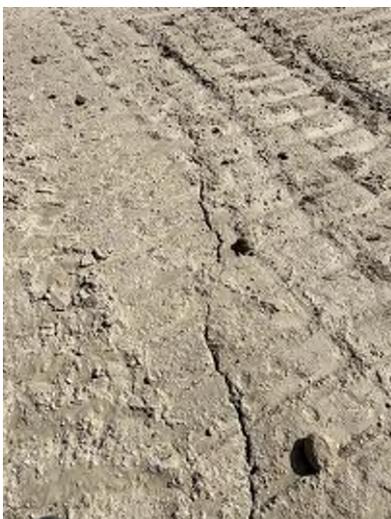
Foto 15

Longitud de la grieta (en pies) o zona que contiene múltiples grietas (pies x pies)	25 pies x 150 pies
Compensación Horizontal (ancho)	Pequeña 0.5-2" de ancho
Compensación Vertical (alto)	Extra Pequeña <0.5" de alto
Orientación (dirección)	Norte a Sur
Lugar	(34.433358801802875, -118.64780814881387)
