CHIQUITA CANYON

Ref.: Informe Semanal de Chiquita Canyon, LLC sobre la Documentación y el Seguimiento de Problemas con las Cubiertas y Resumen Mensual

4050 - Seguimiento de Fisuras y Grietas por Tensión en la Zona de Reacción de Chiquita

**RESUMEN DEL MONITOREO DE FISURAS Y GRIETAS POR TENSIÓN EN EL VERTEDERO
DE CHIQUITA CANYON DE JUNIO DE 2025
CASTAIC, CALIFORNIA**

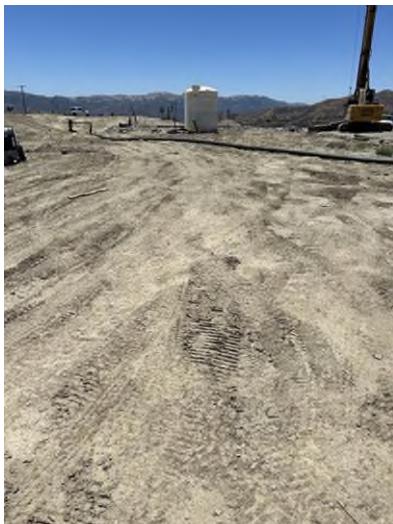
Foto 1

Cuadrícula 154

Inestabilidad

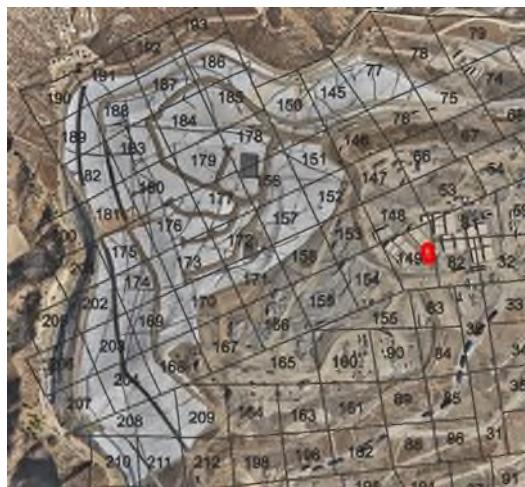
¿Se Encontraron Fisuras o Grietas por Tensión?

Sí

Utilizando la imagen adjunta, anote todas las áreas en las que los inspectores identificaron una fisura o grieta por tensión.

Ubicación en la Cuadrícula

149

Las grietas se reconocieron
recorriendo el lugar.

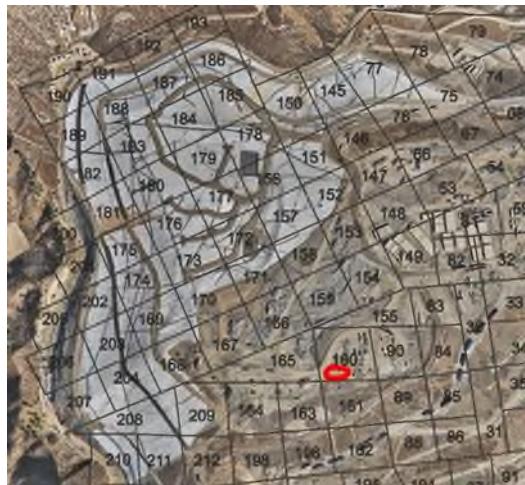
¿Se Encontraron Fisuras o Grietas por Tensión?

Sí

Ubicación en la Cuadrícula

160

Las grietas se reconocieron
recorriendo el lugar.

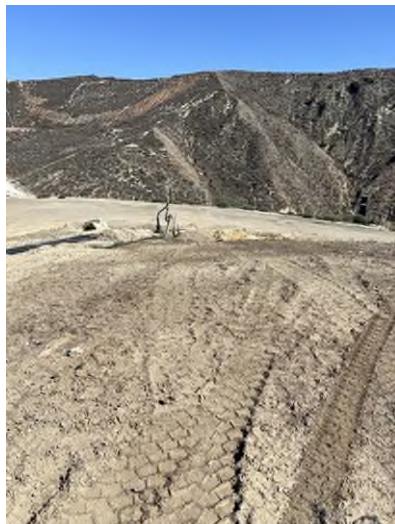
Foto 1

Cuadrícula 146

Inestabilidad

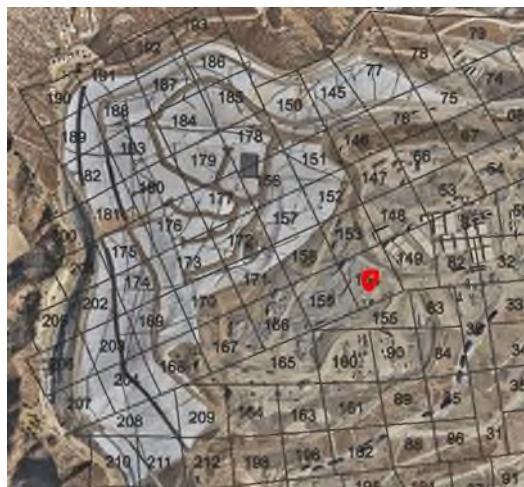
¿Se Encontraron Fisuras o Grietas por Tensión?

Sí

Ubicación en la Cuadrícula

154

Descripción de las reparaciones Las grietas se reconocieron recorriendo el lugar.

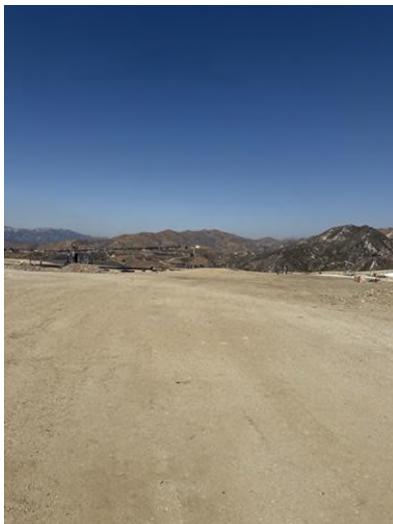
Foto 1

Cuadrícula 154

Inestabilidad

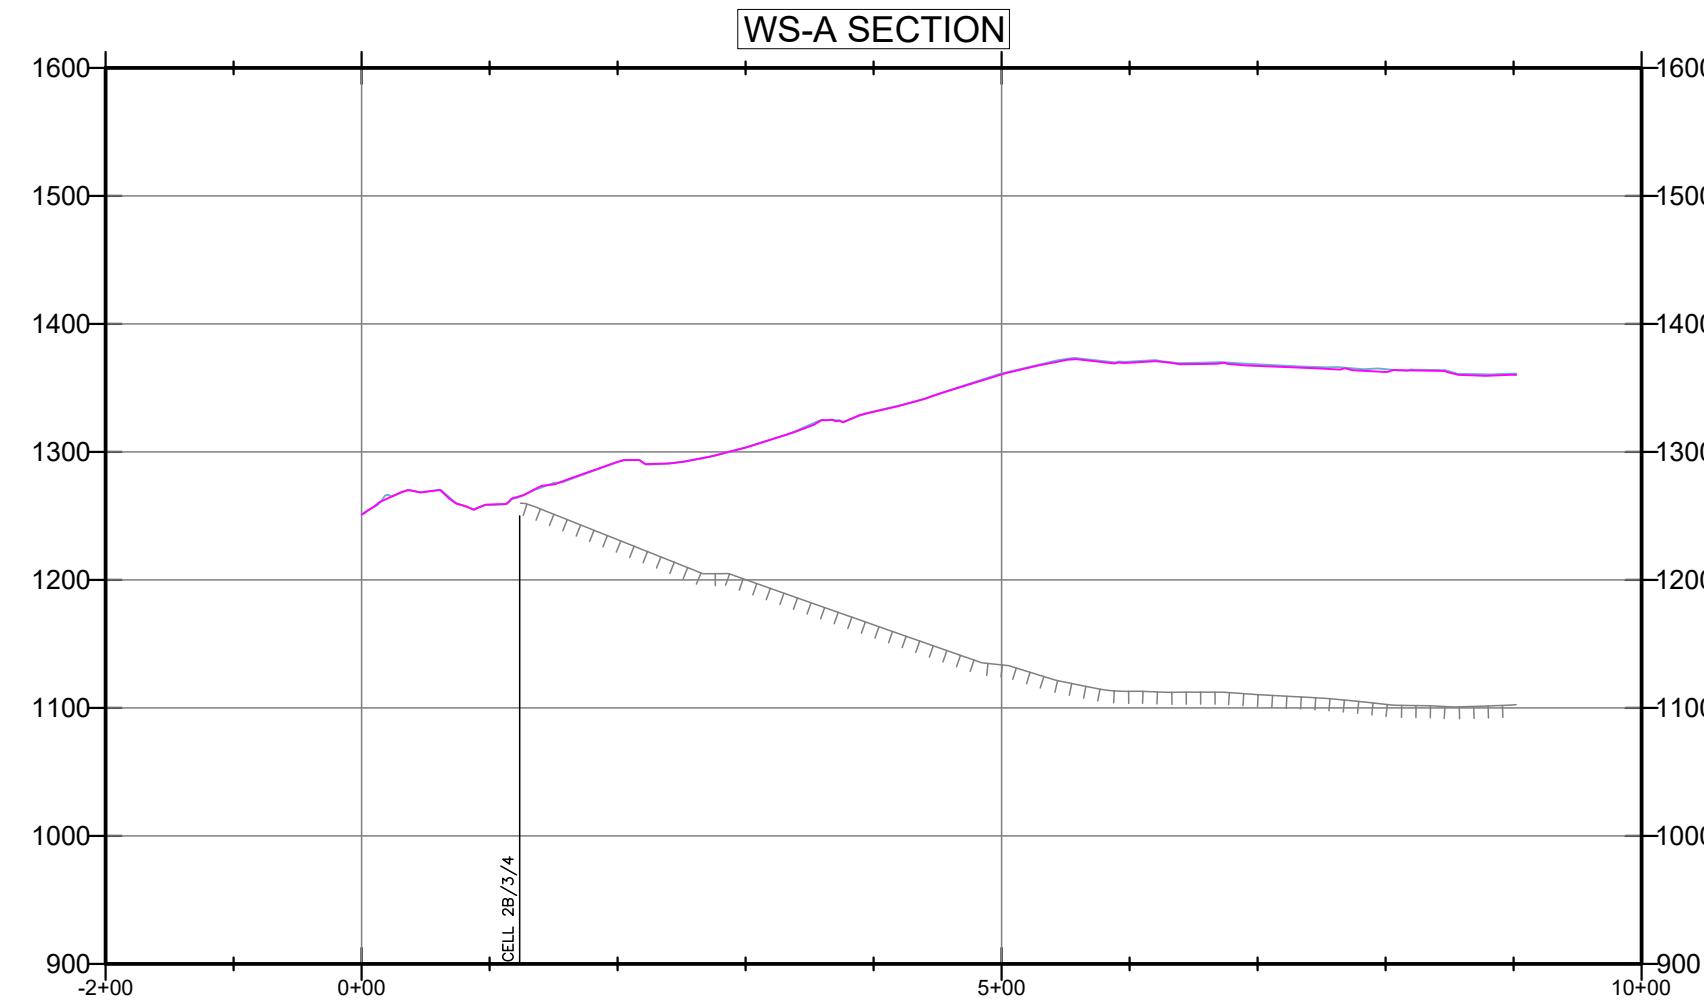
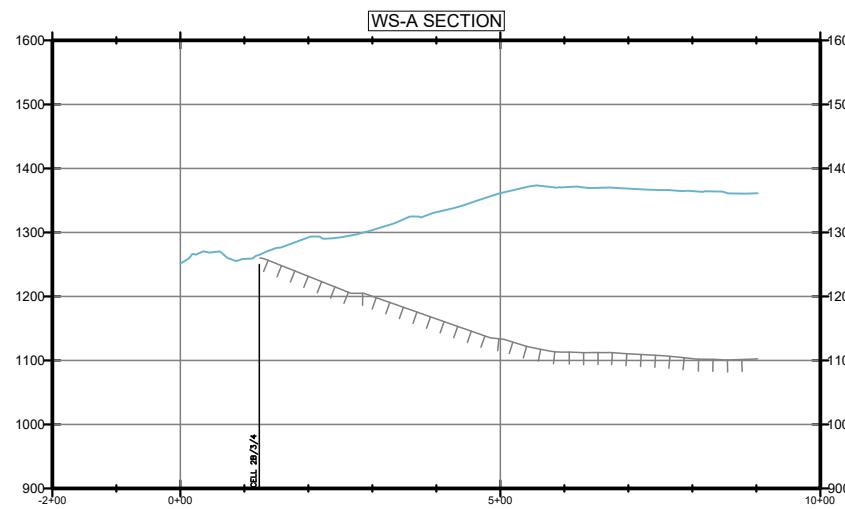
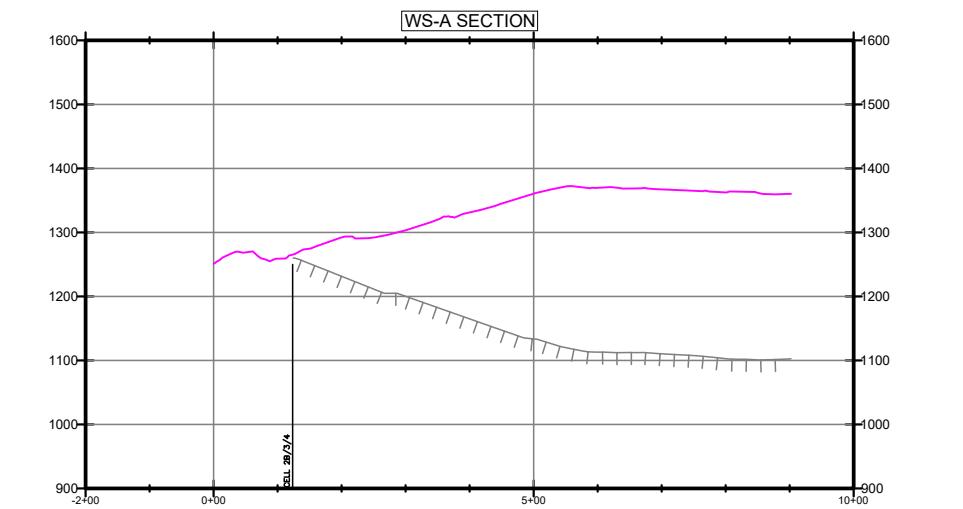
FIGURE 2A

Los cortes transversales que comparan la topografía del 28 de mayo de 2025 y del 28 de junio de 2025 se muestran en las Figuras 2A a 2E. Las ubicaciones de los cortes transversales se muestran en la Figura 1. Estas secciones no muestran diferencias significativas en la pendiente entre los perfiles de mayo de 2025 y junio de 2025 y no hay evidencia de deformación que indique inestabilidad, lo cual es consistente con las observaciones diarias en el sitio y con la información resumida en las Tablas 1 y 2.
