CHIQUITA CANYON

Ref.: Informe Semanal de Chiquita Canyon, LLC sobre la Documentación y el Seguimiento de Problemas con las Cubiertas

4050 - Seguimiento de Fisuras y Grietas por Tensión en la Zona de Reacción de Chiquita

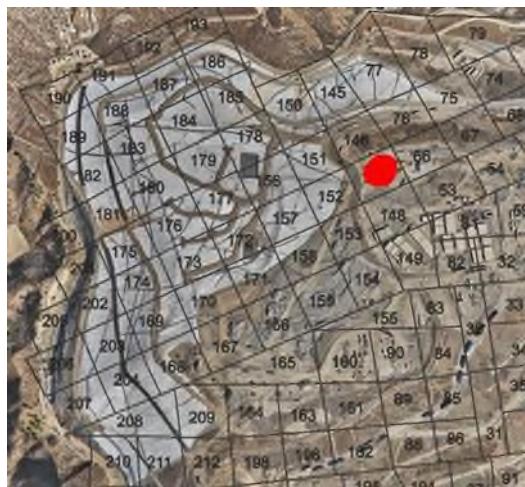
147

¿Se Encontraron Fisuras o Grietas por Tensión?

Sí

Utilizando la imagen adjunta, anote todas las áreas en las que los inspectores identificaron una fisura o grieta por tensión.

Las grietas se reconocieron
recorriendo el lugar.

Algunas grietas se llenaron con tierra y se compactó.

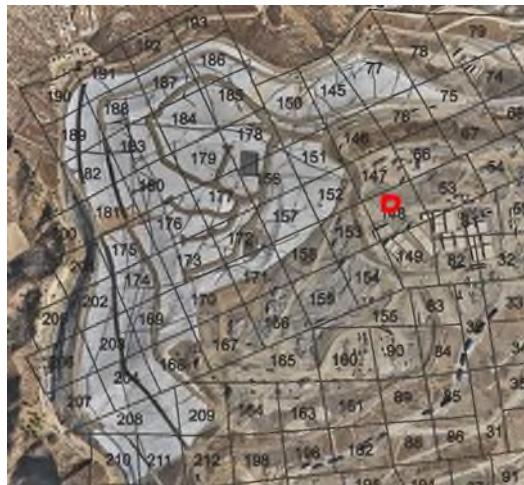
148

¿Se Encontraron Fisuras o Grietas por Tensión?

Sí

Las grietas se reconocieron recorriendo el lugar.

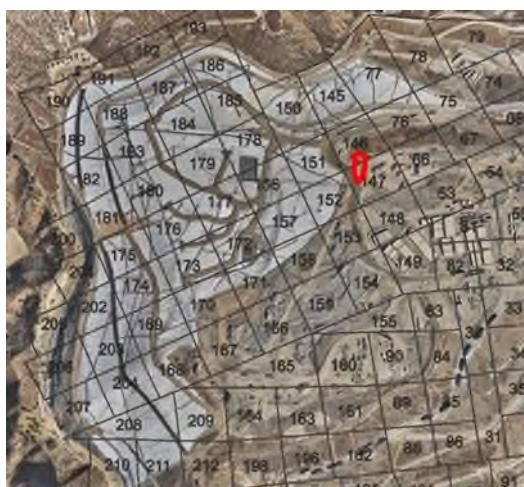
146.147

¿Se Encontraron Fisuras o Grietas por Tensión?

Sí

Fecha y hora de las reparaciones	8 de julio de 2025 a las 10:57 AM PDT
Descripción de las reparaciones	Las grietas se reconocieron recorriendo el lugar.
Inestabilidad	
¿Hay algún indicio de inquietudes sobre la estabilidad de la pendiente?	No

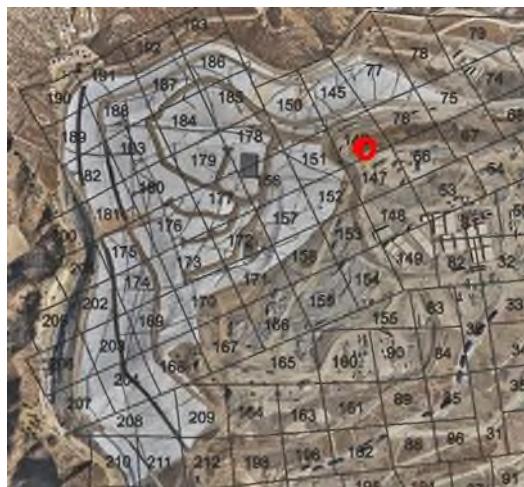
146

¿Se Encontraron Fisuras o Grietas por Tensión?

Sí

Las grietas se reconocieron recorriendo el lugar.

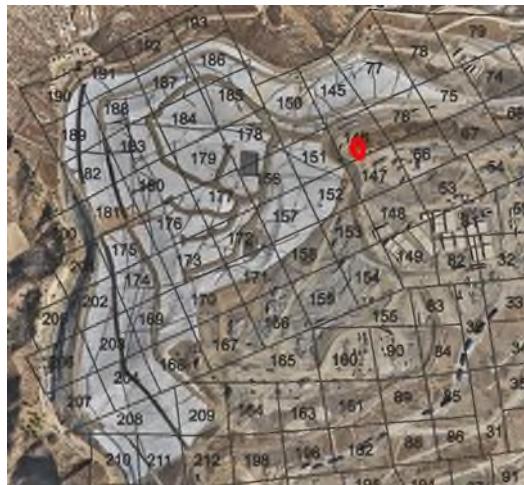
146

¿Se Encontraron Fisuras o Grietas por Tensión?

Sí

Se agregó tierra nueva para llenar las grietas

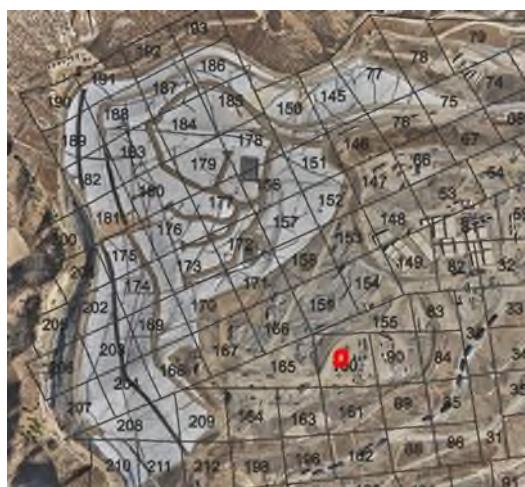
160

¿Se Encontraron Fisuras o Grietas por Tensión?

Sí

Descripción de las reparaciones Las grietas se reconocieron recorriendo el lugar.
