CHIQUITA CANYON
A Waste Connections Company

**Ref.: Informe Semanal de Chiquita Canyon, LLC sobre la
Documentación y el Seguimiento de Problemas con las Cubiertas**

4050 - Seguimiento de Fisuras y Grietas por Tensión en la Zona de Reacción de Chiquita

4050 - Inspección de Cubiertas Geosintéticas

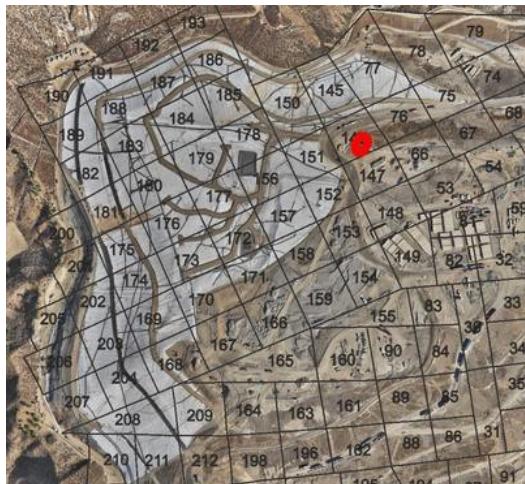
146

Utilizando la imagen adjunta, anote todas las áreas en las que los inspectores identificaron una fisura o grieta por tensión.

Se agregó tierra para cubrir y sellar la grieta

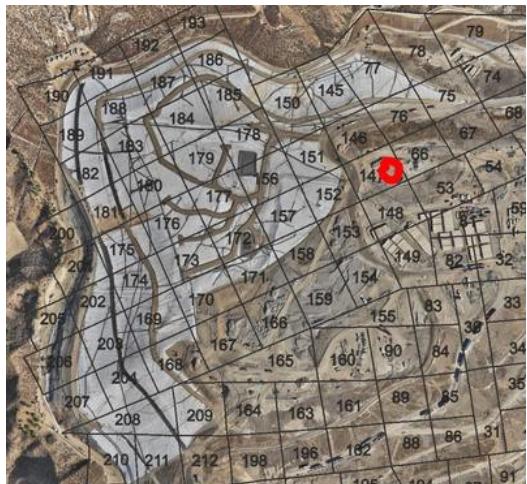
147

La grieta individual más larga fue de 3 pies

Las grietas se reconocieron
recorriendo el lugar.

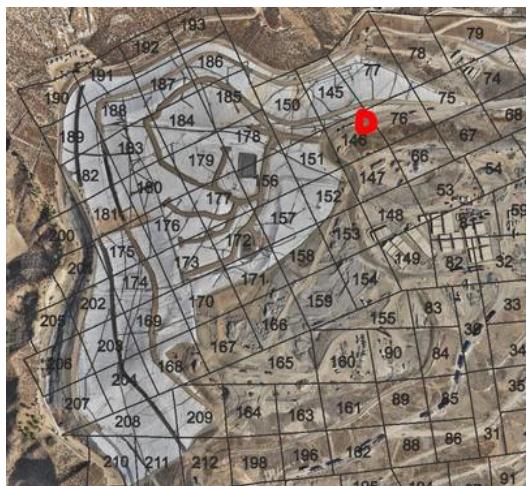
146

Una grieta continua de 7 pies que abarca la calle, creando pequeñas secciones puente a lo largo

Las grietas se llenaron con tierra nueva y se compactaron a mano con palas.
