CHIQUITA CANYON
A Waste Connections Company

Ref.: Informe Semanal de Chiquita Canyon, LLC sobre la Documentación y el Seguimiento de Problemas con las Cubiertas, Resumen Mensual y Mapa Isopáquico Mensual

4050 - Seguimiento de Fisuras y Grietas por Tensión en la Zona de Reacción de Chiquita

**RESUMEN DEL MONITOREO DE FISURAS Y GRIETAS POR TENSIÓN EN EL VERTEDERO DE CHIQUITA CANYON DE NOVIEMBRE DE 2025
CASTAIC, CALIFORNIA**

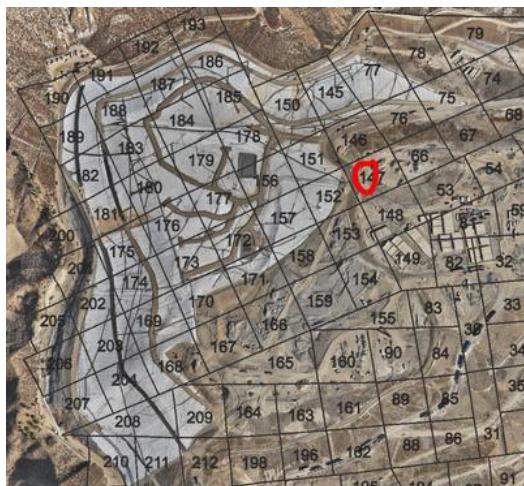
147

¿Se Encontraron Fisuras o Grietas por Tensión?

Sí

Utilizando la imagen adjunta, anote todas las áreas en las que los inspectores identificaron una fisura o grieta por tensión.

Grieta más larga de aproximadamente 25 pies

Las grietas se reconocieron
recorriendo el lugar.

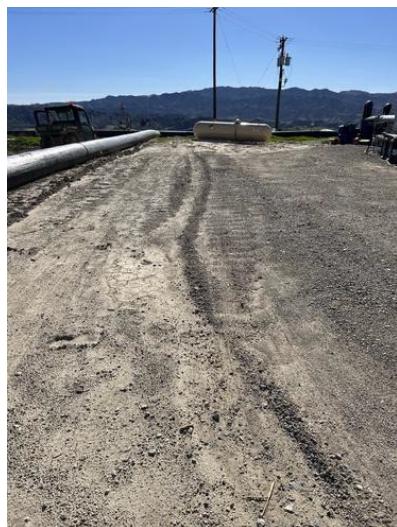
Cuadrícula 90

¿Se Encontraron Fisuras o Grietas por Tensión?

No

Inestabilidad

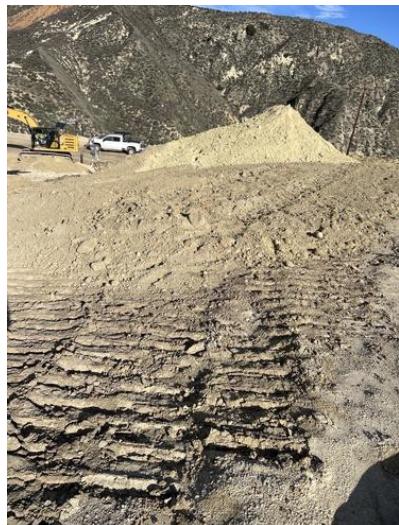
Cuadrícula 146

¿Se Encontraron Fisuras o Grietas por Tensión?

No

Inestabilidad

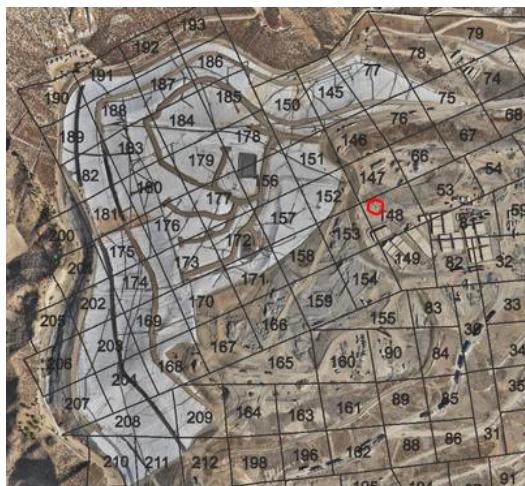
148

¿Se Encontraron Fisuras o Grietas por Tensión?

Sí

Utilizando la imagen adjunta, anote todas las áreas en las que los inspectores identificaron una fisura o grieta por tensión.

Las grietas se reconocieron
recorriendo el lugar.

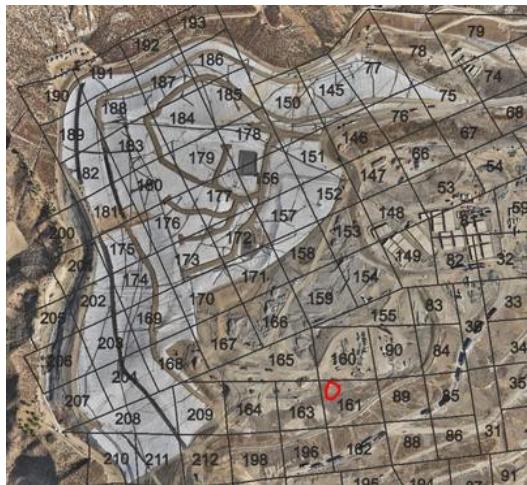
161

¿Se Encontraron Fisuras o Grietas por Tensión?

Sí

Utilizando la imagen adjunta, anote todas las áreas en las que los inspectores identificaron una fisura o grieta por tensión.

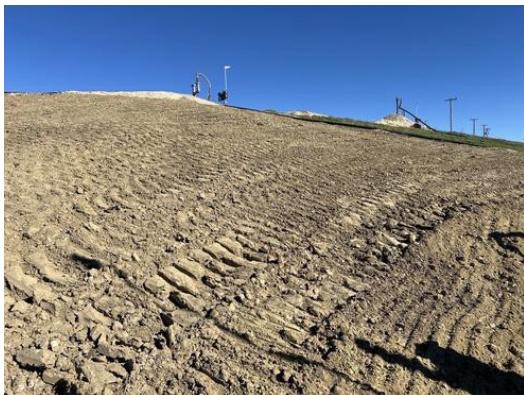
Cuadrícula 164

¿Se Encontraron Fisuras o Grietas por Tensión?

No

Inestabilidad

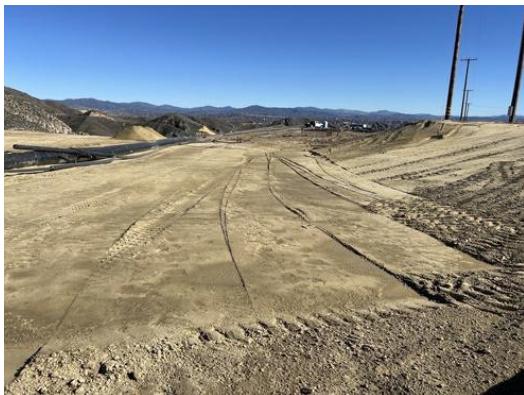
Cuadrícula 148

¿Se Encontraron Fisuras o Grietas por Tensión?

No

Inestabilidad

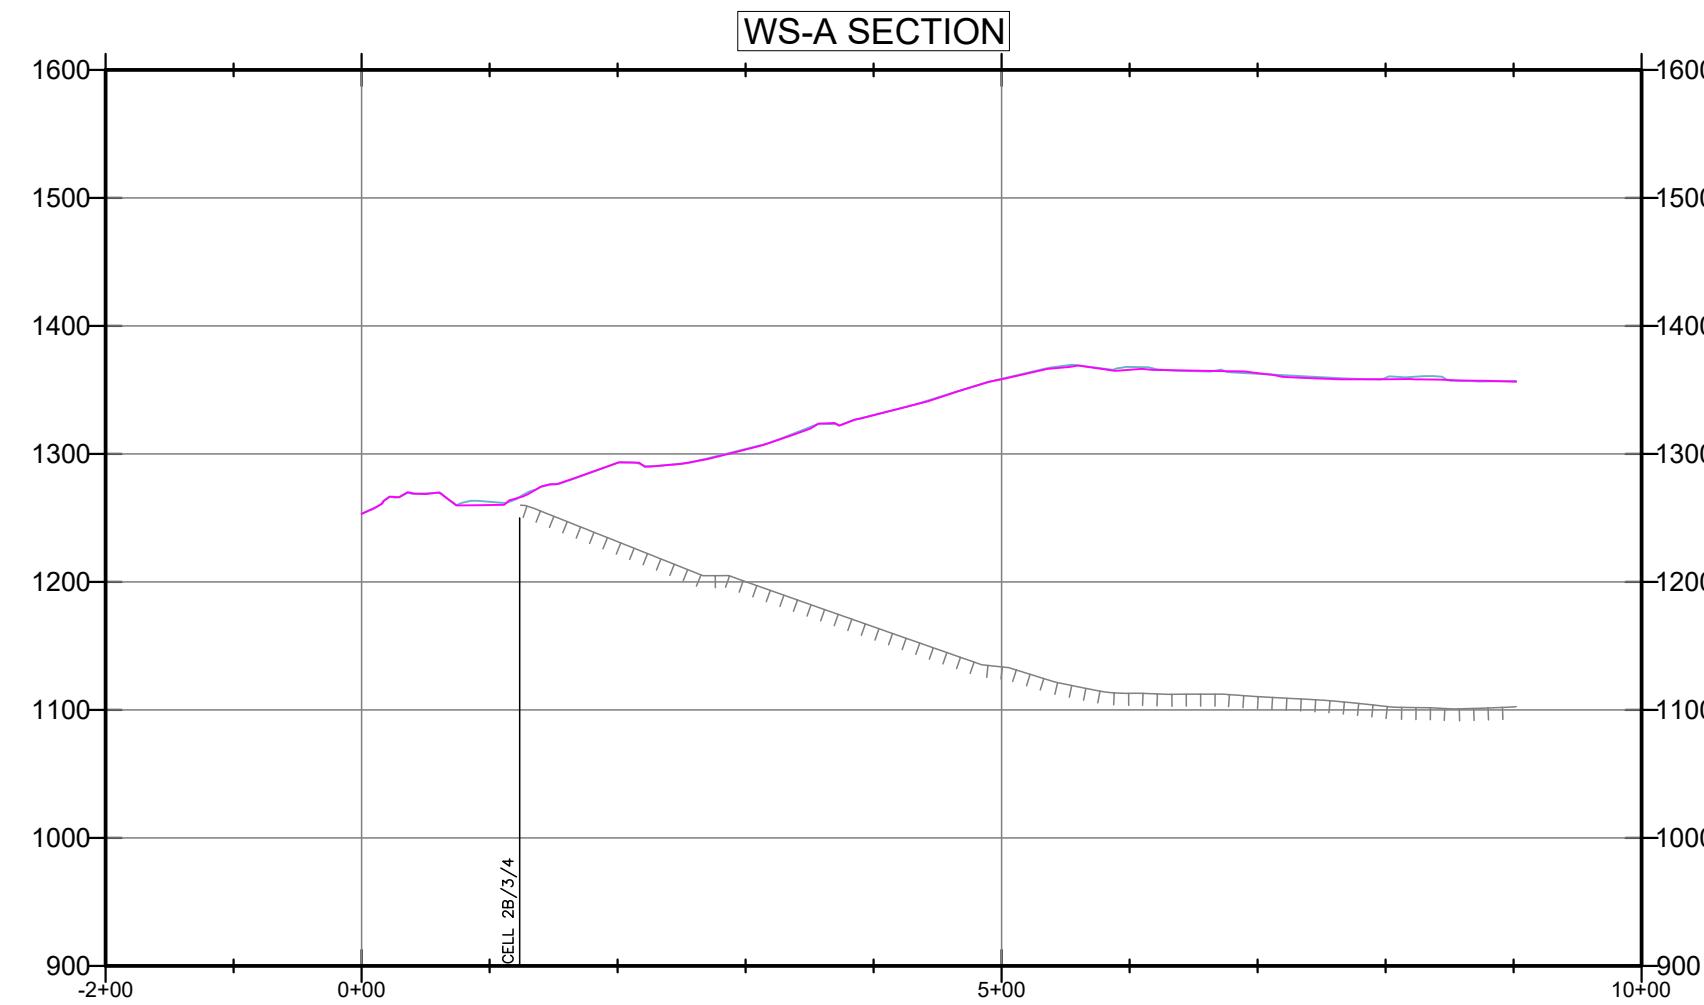
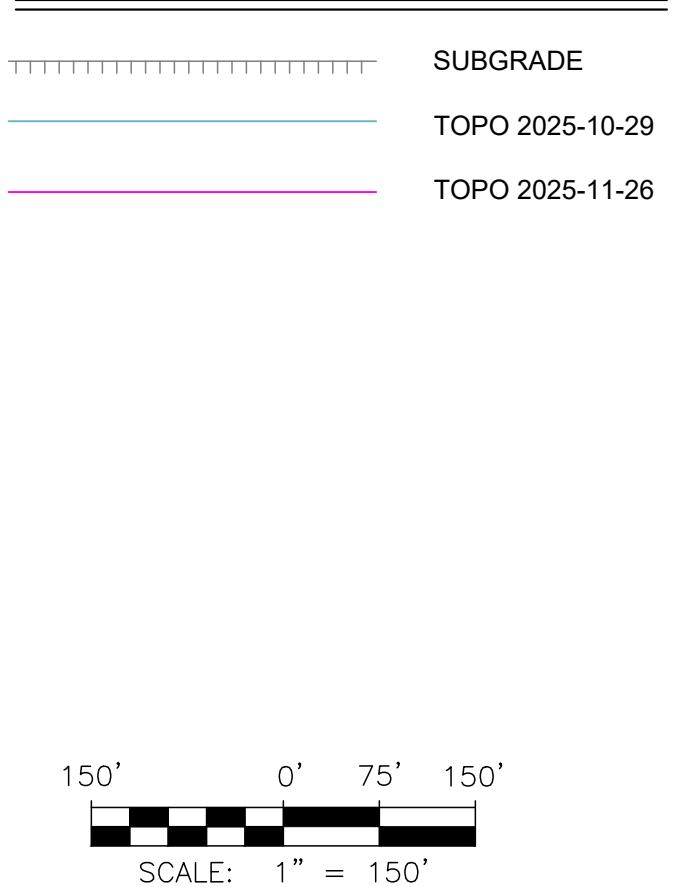
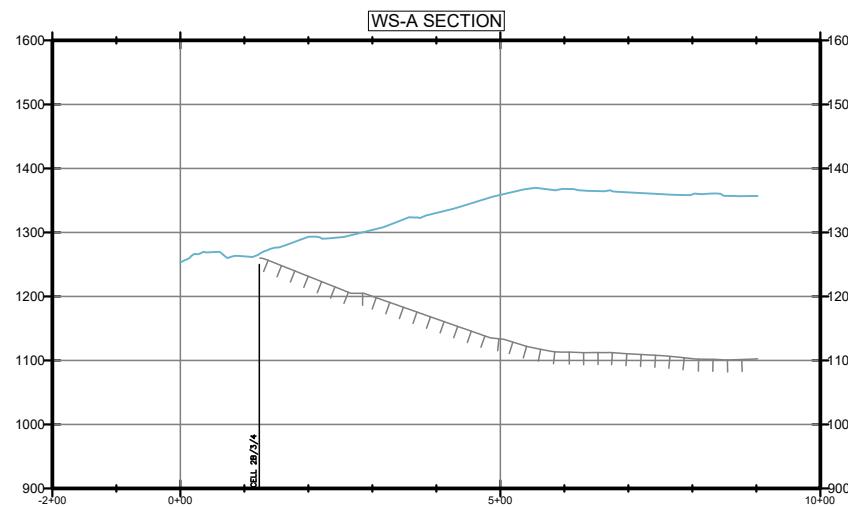
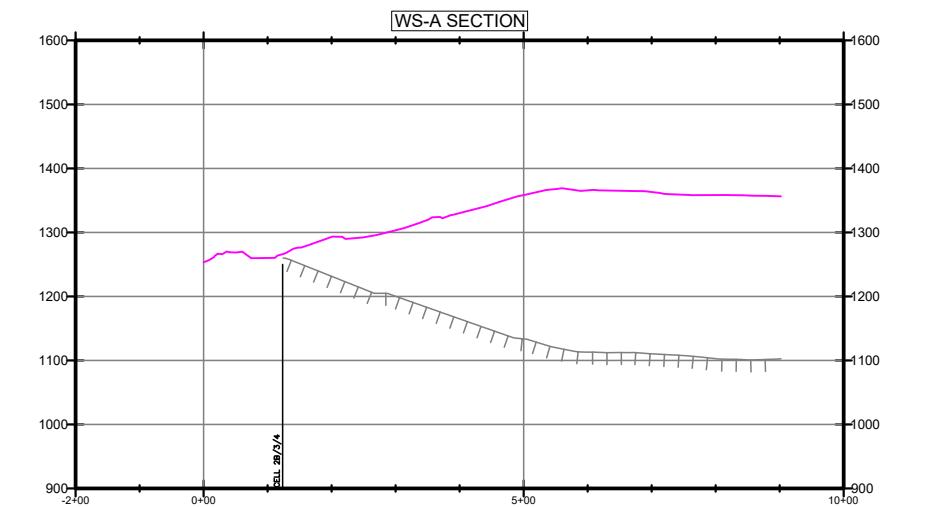
FIGURE 2A

Se repararon todas las grietas identificadas en la Tabla 1. Los cortes transversales que comparan la topografía del 29 de octubre y de 2025 y del 26 de noviembre de 2025 se muestran en las Figuras 2A a 2E. Las ubicaciones de estos cortes transversales se muestran en la Figura 1. Las secciones no indican diferencias importantes en la pendiente ni evidencia de inestabilidad entre los perfiles de octubre de 2025 y noviembre de 2025, que es consistente con los registros de las observaciones resumidos en las Tablas 1 y 2.

WESTERN SLOPE CROSS SECTION A
NOVEMBER 2025 MONITORING SUMMARY
CHIQUITA CANYON LANDFILL
COUNTY OF LOS ANGELES, CA

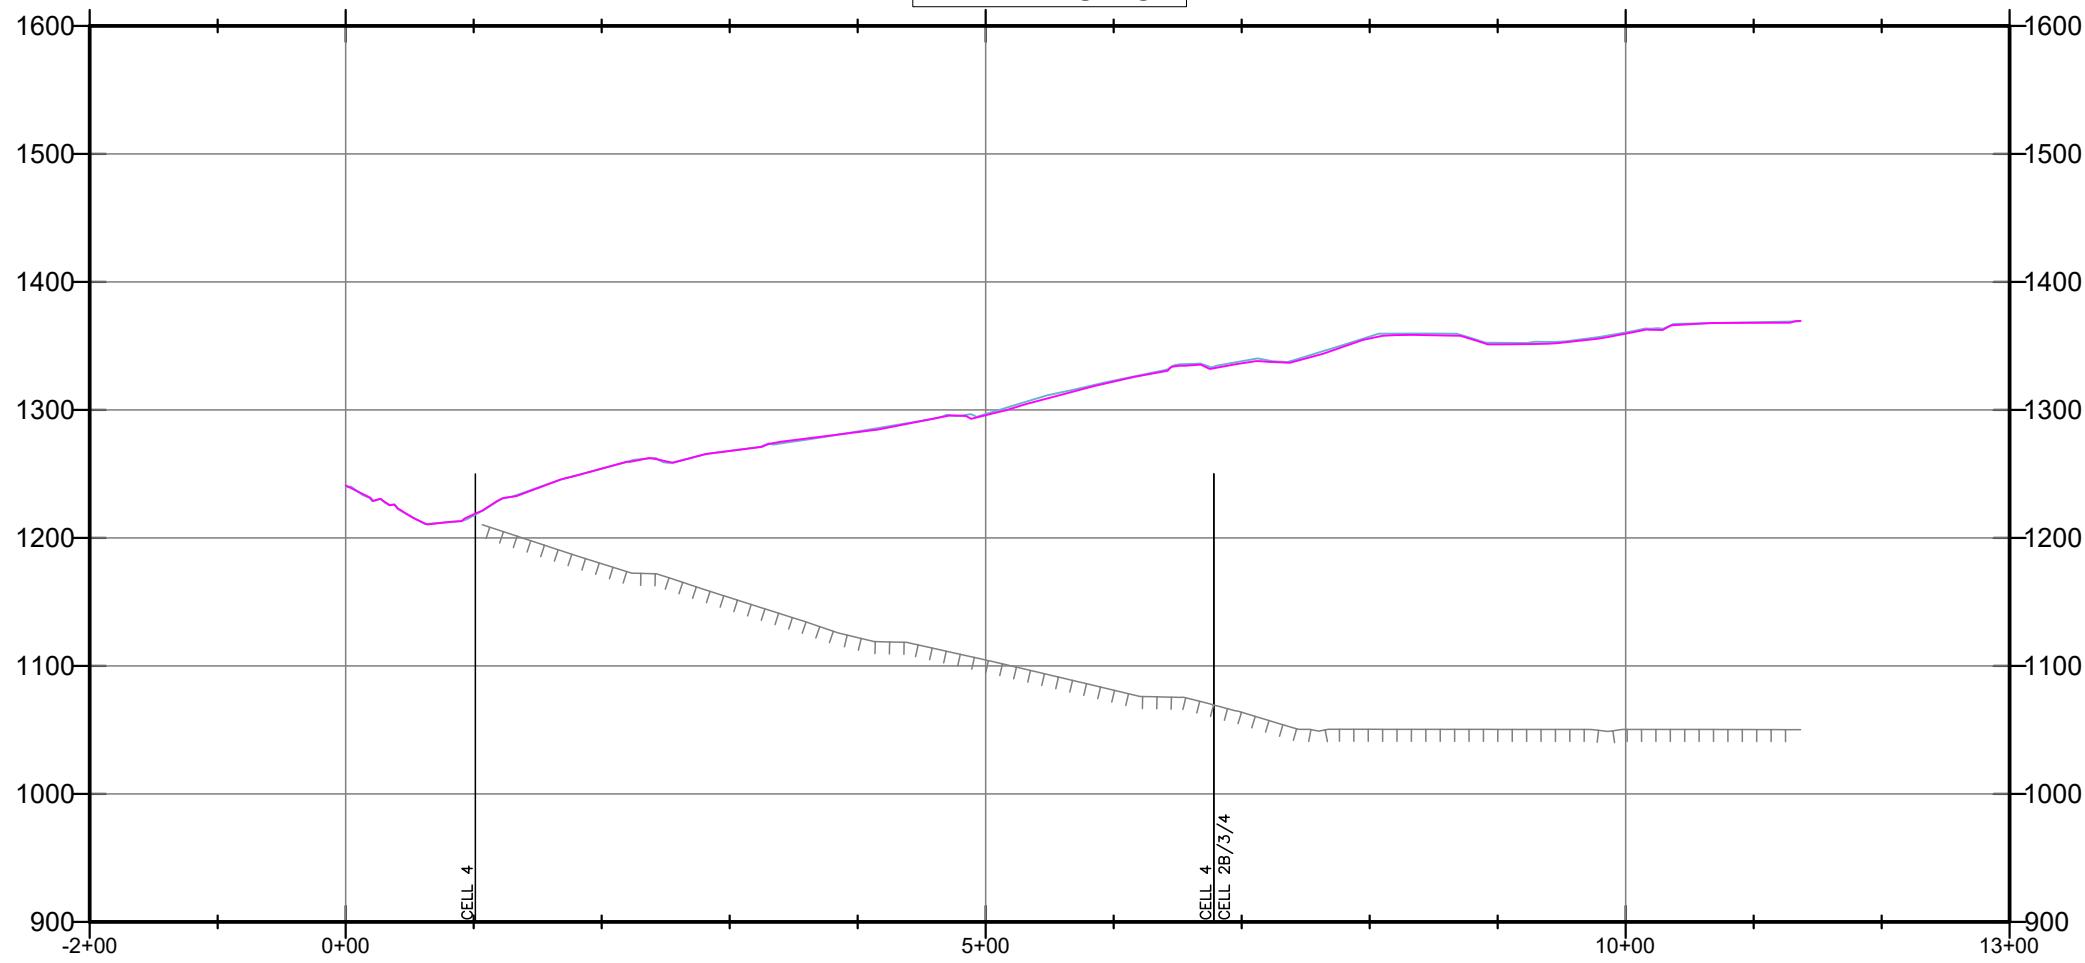
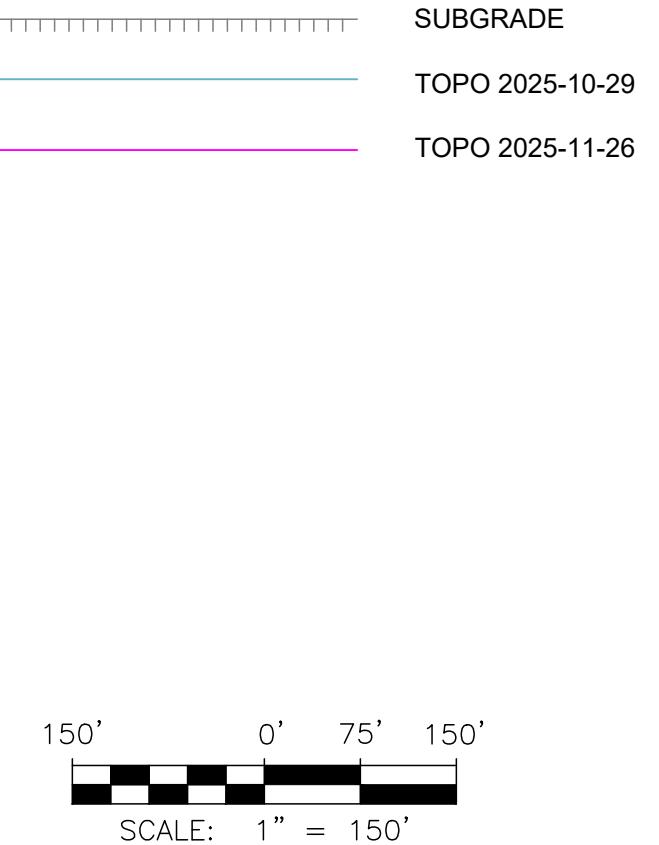
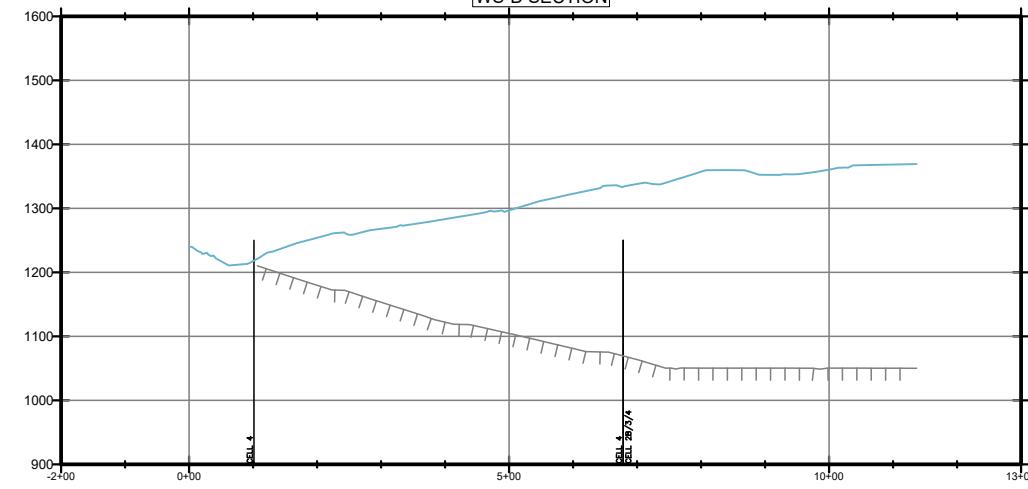
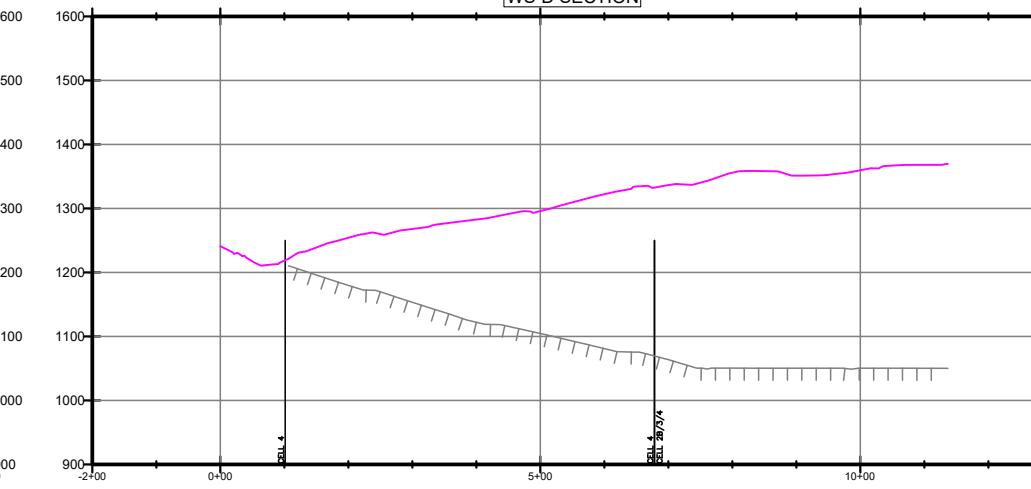
FIGURE 2D

WESTERN SLOPE CROSS SECTION D
NOVEMBER 2025 MONITORING SUMMARY
CHIQUITA CANYON LANDFILL
COUNTY OF LOS ANGELES, CA
