CHIQUITA CANYON

Ref.: Informe Semanal de Chiquita Canyon, LLC sobre la Documentación y el Seguimiento de Problemas con las Cubiertas

4050 - Seguimiento de Fisuras y Grietas por Tensión en la Zona de Reacción de Chiquita

4050 - Inspección de Cubiertas Geosintéticas

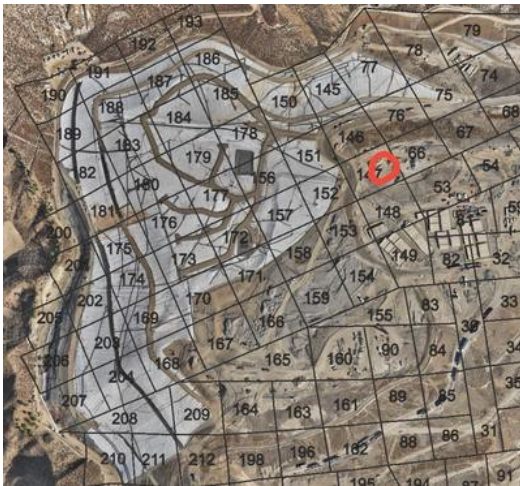
147

Utilizando la imagen adjunta, anote todas las áreas en las que los inspectores identificaron una fisura o grieta por tensión.

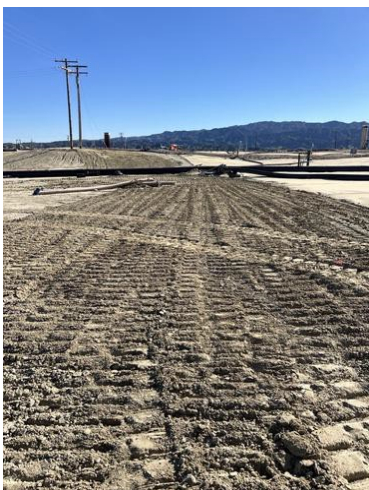
Foto 5

¿La Fisura o Grita se reparó? Si se reparó, agregue una fotografía y la descripción de las reparaciones realizadas

Sí

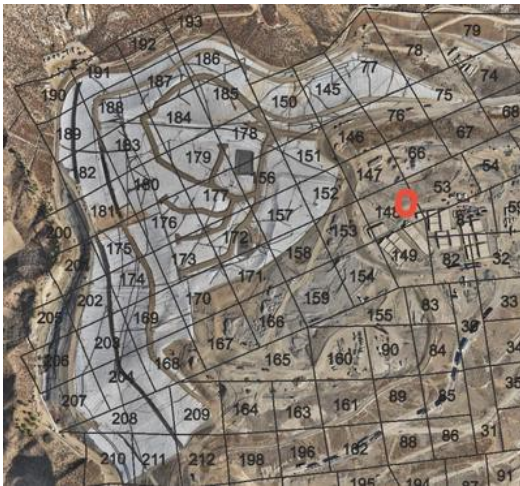
148

Utilizando la imagen adjunta, anote todas las áreas en las que los inspectores identificaron una fisura o grieta por tensión.

Ninguna grieta individual que exceda los 50 pies

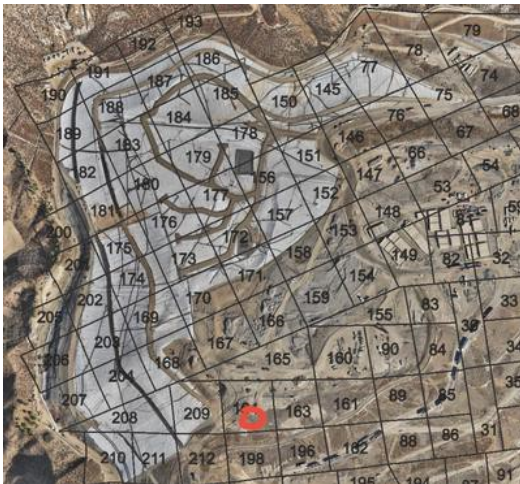
164

Utilizando la imagen adjunta, anote todas las áreas en las que los inspectores identificaron una fisura o grieta por tensión.

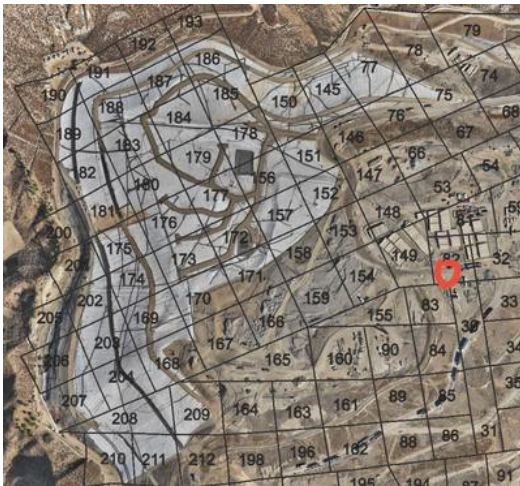
82

Utilizando la imagen adjunta, anote todas las áreas en las que los inspectores identificaron una fisura o grieta por tensión.

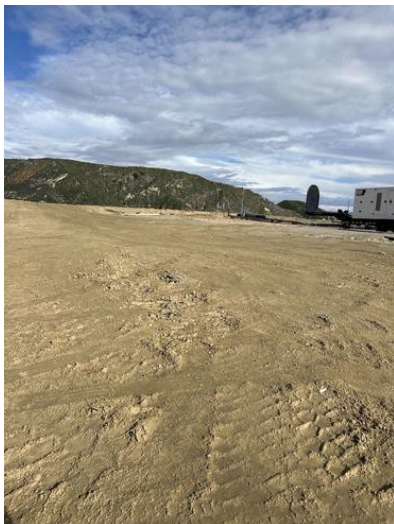
Cuadrícula 90

Inestabilidad

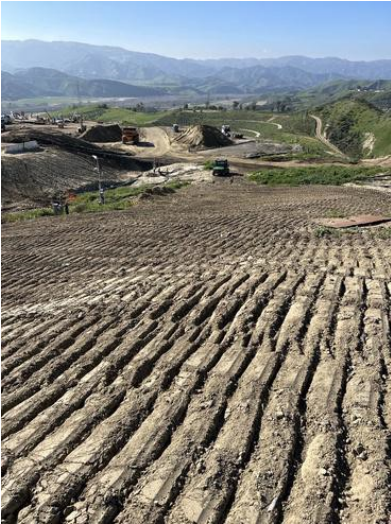
Cuadrícula 164

Inestabilidad

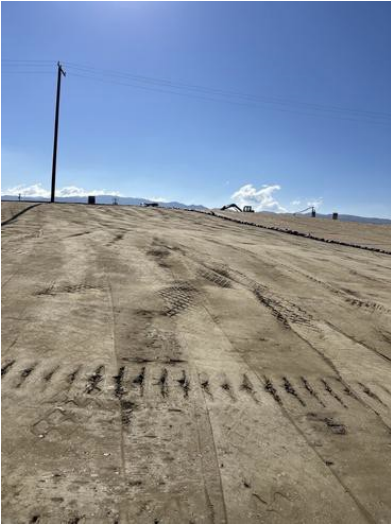
Cuadrícula 53

Inestabilidad

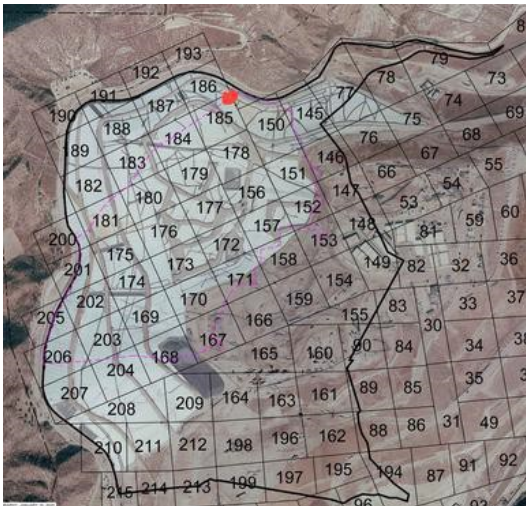
185

Debe emparcharse y soldarse por extrusión un pequeño orificio en la cubierta, asociado a una soldadura con fallas entre las cubiertas de 30 milésimas de pulgada y de 60 milésimas de pulgada.

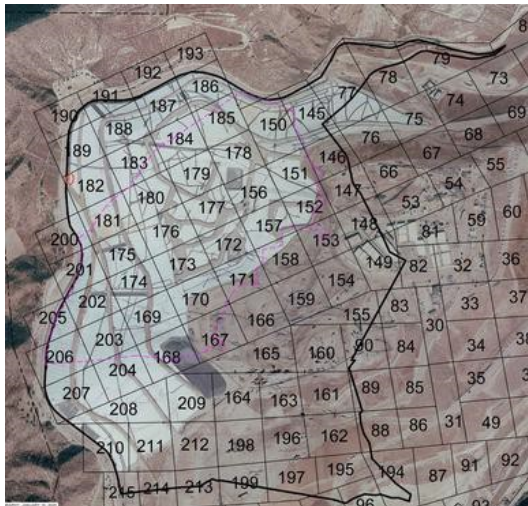
182

Se desgarró el revestimiento y debe emparcharse y soldarse por extrusión

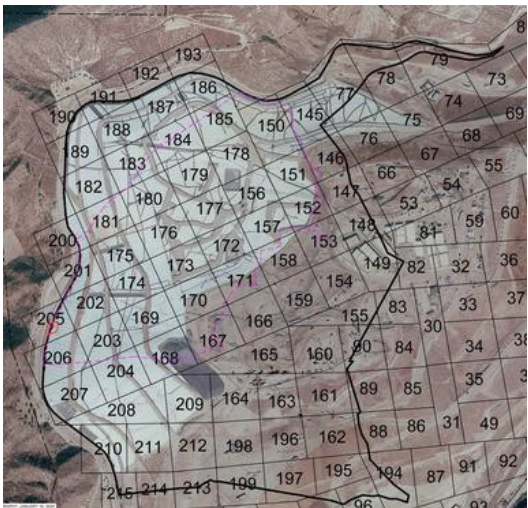
205

El revestimiento se desgarró.
Debe emparcharse y soldarse por extrusión

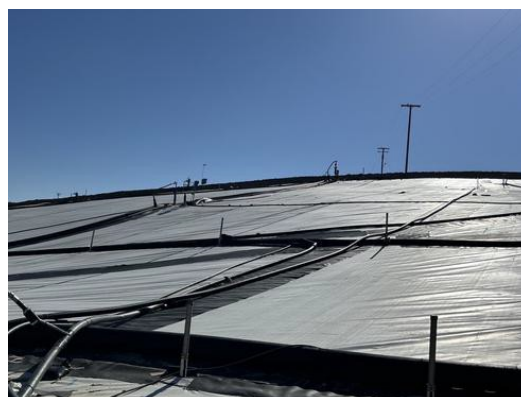
Foto 4

Inestabilidad debajo de la cubierta
