29 de diciembre de 2025

## INVESTIGACIÓN DE MONITOREO DEL AIRE POST EXCEDENCIA MS-04, 22-23 DE DICIEMBRE DE 2025 - ORDEN DE DEPURACIÓN ESTIPULADA, CONDICIÓN No. 34(d)

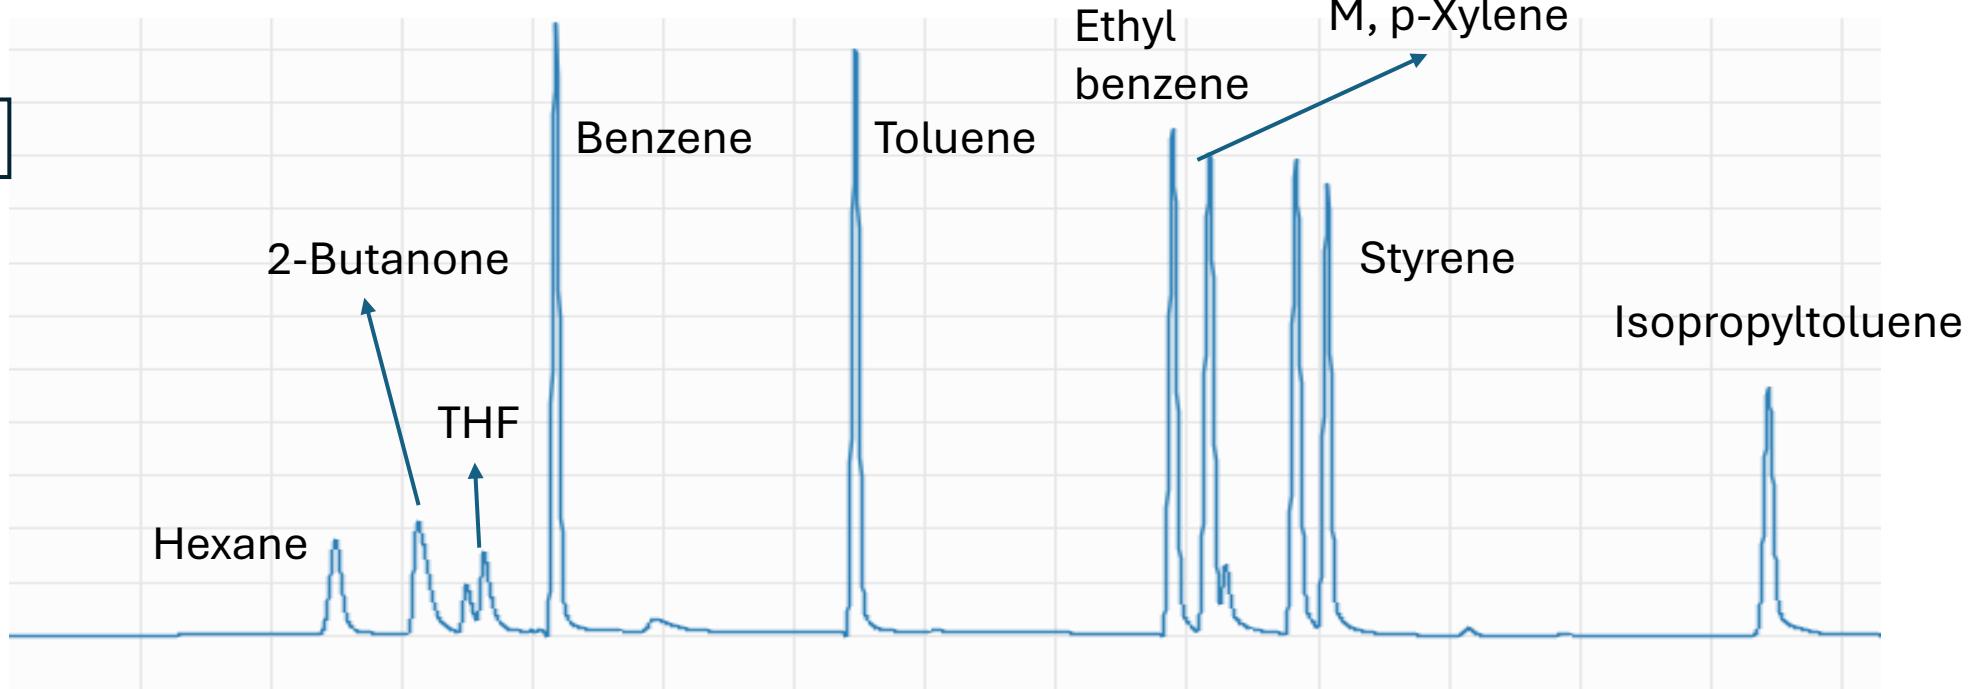
Sensor 1

All benzene data recorded at MS04 are valid, reliable, and representative of environmental conditions, with no evidence of analytical or operational anomalies.
