**Ref.: Informe de Inspecci n Semanal de Lixiviado de Chiquita Canyon, LLC sobre el Orden de Depuraci n Estipulado (Caso No. 6177-4), Condici n 27(c)**

Adjunto: Registros de Inspecciones de Lixiviados del 23 de febrero de 2026 al 1 de marzo de 2026

# 4050 - Inspección de Filtraciones/Acumulaciones de Lixiviados de Chiquita

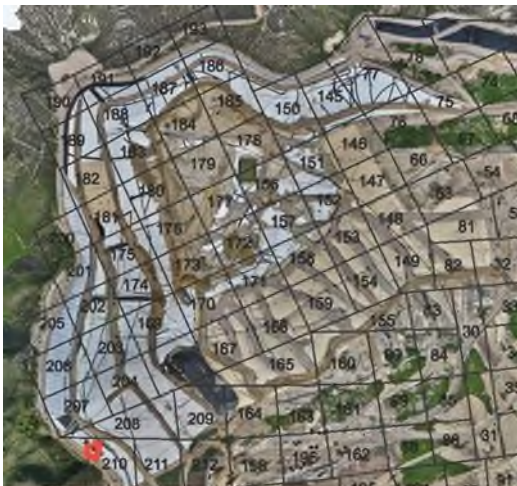
Indique la ubicación en el mapa

Adyacente a 210

(34.43170688212353,  
-118.65096071220283)

20 pies cuadrados en el lugar de la filtración y aproximadamente 3,000 pies del canal de aguas pluviales.

4 - Olor Fuerte

Líquido libre estancado

Se colocó un terraplén alrededor de la filtración. Se aspiraron lixiviados durante todo el día para minimizar las acumulaciones. Se lavó a presión el canal de aguas pluviales y se aspiró el líquido para extraerlo. Se colocaron represas de contención en el canal de aguas pluviales.

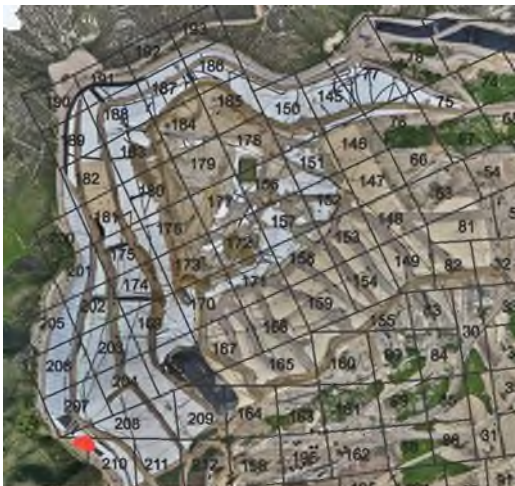
Indique la ubicación en el mapa

Adyacente a 210

(34.43215542066448,  
-118.65154696884296)

20 pies cuadrados

2 - Se Detectó Un Olor Suave

Saturado

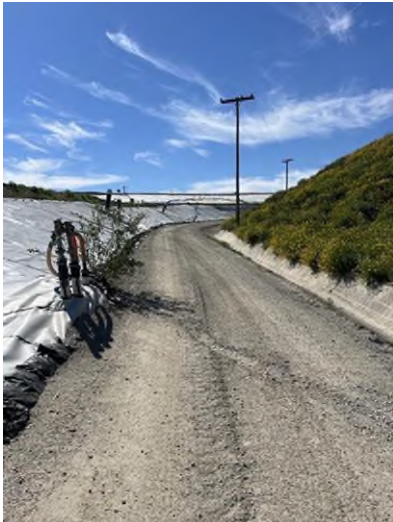
Foto 1

No

**Descripción del lugar de la fotografía donde no hay filtración o acumulación de lixiviados.**
