Ref.: Informe de Inspecci n Semanal de Lixiviado de Chiquita Canyon, LLC sobre el Orden de Depuraci n Estipulado (Caso No. 6177-4), Condici n 27(c)

Adjunto: Registros de Inspecciones de Lixiviados del 16 de marzo al 22 de marzo de 2026

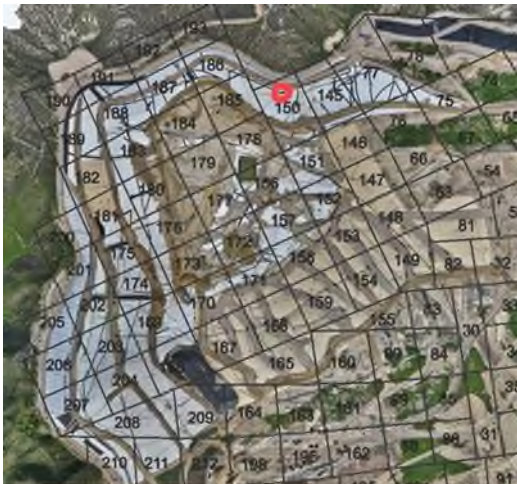
Indique la ubicación en el mapa

150

Castaic CA 91384
Estados Unidos
(34.436823558835556,
-118.64813721760372)

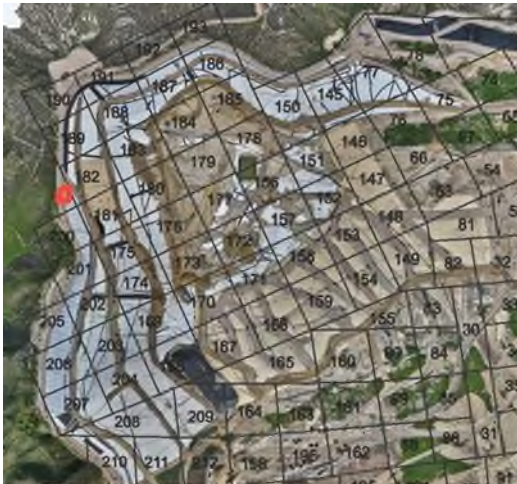
Indique la ubicación en el mapa

¿En qué cuadrícula se encuentra la filtración/acumulación de lixiviados? Norte de la cuadrícula 200

Castaic CA 91384
Estados Unidos
(34.435481929831624,
-118.65161748113671)
