Ref.: Informe de Inspecci n Semanal de Lixiviado de Chiquita Canyon, LLC sobre la Orden de Depuraci n Estipulada (Caso No. 6177-4), Condici n 27(c)

Conforme a la Condici n 27(c) de la Orden de Depuraci n Estipulada en el Distrito de gesti n de la Calidad del Aire de la Costa Sur en el Caso No. 6177-4, (la "Orden") Chiquita Canyon, LLC ("Chiquita") adjunta una compilaci n de registros de inspecciones de filtraci n de lixiviados que se realizan dos veces al d a, en el per odo transcurrido del 25 de mayo de 2026 al 31 de mayo de 2026.

4050 - Inspección de Filtraciones/Acumulaciones de Lixiviados de Chiquita

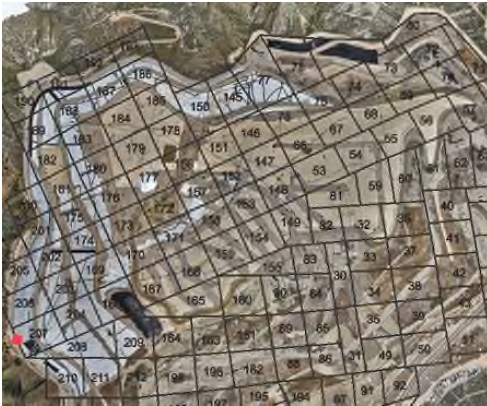
Durante esta semana, se observ  una filtraci n el 31 de mayo de 2026 aproximadamente a las 7:03 a.m. en la cuadr cula 207 en el Vertedero de Chiquita Canyon (el "Vertedero"). La ubicaci n exacta de esta filtraci n se encuentra en los mapas incluidos en el adjunto. Esta filtraci n est  relacionada con la filtraci n informada previamente sobre el lado oeste del Vertedero. El l quido de la filtraci n lleg  a la calle perimetral pero no lleg  al canal de aguas pluviales ni a la cuenca de sedimentaci n. Al descubrirla, Chiquita aspir  el l quido y agreg  tierra al  rea. Chiquita cubri  el  rea de contenci n con un revestimiento y bolsas de arena, para evitar potenciales emisiones. Esta obra se complet  aproximadamente para las 7:45 a.m. Chiquita est  monitoreando el  rea. La cantidad total aproximada de lixiviados de esta filtraci n fue de entre uno y cinco galones. La extensi n del  rea impactada por la filtraci n fue de aproximadamente nueve pies cuadrados. El olor detectado fue "Suave". La saturaci n del suelo fue "L quido Libre Estancado".
