Ref.: Informe de Inspecci n Semanal de Lixiviado de Chiquita Canyon, LLC sobre la Orden de Depuraci n Estipulada (Caso No. 6177-4), Condici n 27(c)

Adjunto: Registros de Inspecciones de Lixiviados del 1 de junio al 7 de Junio de 2026

4050 - Inspección de Filtraciones/Acumulaciones de Lixiviados de Chiquita

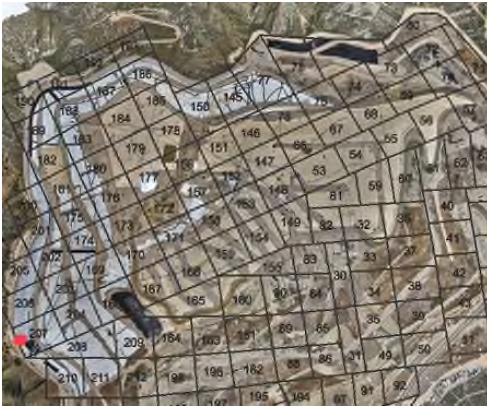
207

(34.43305498201431,
-118.65125448880114)

3 de junio de 2026 2:19 PM PDT

4 horas

6-10 galones

Extensión del área impactada (pies cuadrados estimados impactados) 30 pies cuadrados

3 - Olor Moderado

Saturado

El área se cubrió con tierra para contener la filtración y evitar la exposición a la atmósfera.
