28 de julio de 2026

**Ref.: Informe de Inspecci n Semanal de Lixiviado de Chiquita Canyon, LLC sobre la Orden de Depuraci n Estipulada (Caso No. 6177-4), Condici n 27(c)**

# 4050 - Inspección de Filtraciones/Acumulaciones de Lixiviados de Chiquita

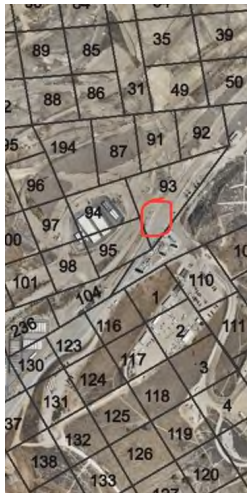
Foto 1

Para la semana del 20 de julio de 2026 al 26 de julio de 2026, se observ  una filtraci n de lixiviados el 23 de julio de 2026 aproximadamente a las 8:00 a.m. en la Cuadr cula 93 en el Vertedero de Chiquita Canyon (el "Vertedero"). La ubicaci n espec fica de esta filtraci n se muestra en los mapas incluidos en el adjunto. La filtraci n se origin  en peque as grietas en el concreto del canal de aguas pluviales. El l quido de la filtraci n lleg  al canal de aguas pluviales pero no lleg  a ninguna de las cuencas de sedimentaci n. Al descubrir la filtraci n, Chiquita inici  inmediatamente medidas de respuesta y mitigaci n, que incluyeron la instalaci n de un dique de contenci n para contener el l quido y recogerlo utilizando un cam n de vac o. Chiquita tambi n lav  a presi n el canal de aguas pluviales y aplic  sellador a las grietas afectadas para evitar otras filtraciones. El trabajo de respuesta se complet  aproximadamente a las 11:00 a.m. el 23 de julio de 2026. Chiquita est  previendo instalar un sumidero de recolecci n en el  rea para evitar una futura recurrencia. La filtraci n no se observ  durante inspecciones posteriores realizadas esa semana. Se estima que la filtraci n ha estado presente durante aproximadamente cuatro horas. Se estima que el volumen total de lixiviados asociado a esta filtraci n durante ese per odo ha sido de menos de un gal n. El

Se puso un dique de contención, se lavó a presión el canal y se aspiró utilizando un camión devorador, se aplicó sellador a las grietas en el concreto
