# CHIQUITA CANYON

**Asunto: Informe Semanal de Chiquita Canyon, LLC sobre la Documentación y el Seguimiento de Problemas con las Cubiertas**

# 4050 - Seguimiento de Fisuras y Grietas de Tensión en el Área de Reacción de Chiquita

13 Mayo 2024 / Tom Roe

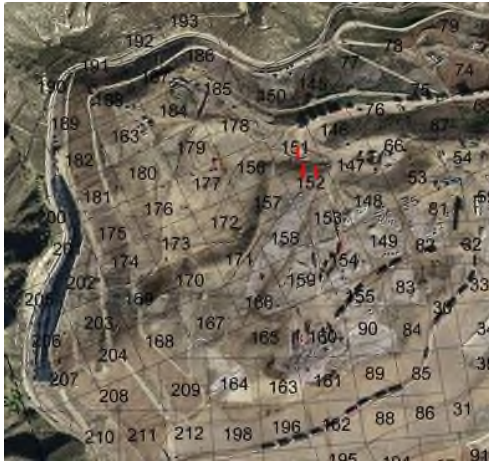
152.151

Utilizando la imagen adjunta, anote todas las áreas en las que los inspectores identificaron una fisura o grieta por tensión.

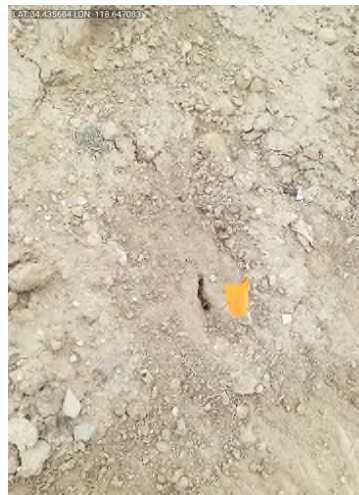
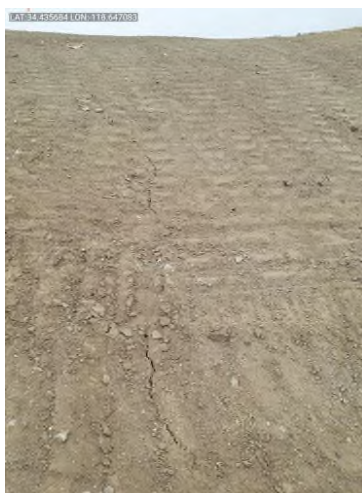
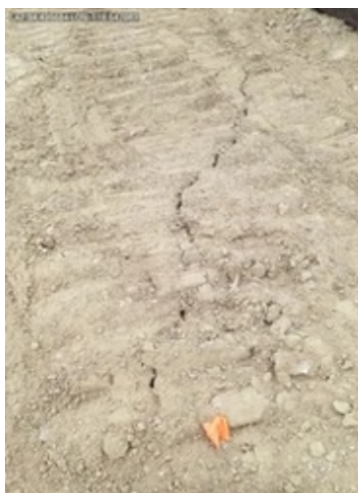
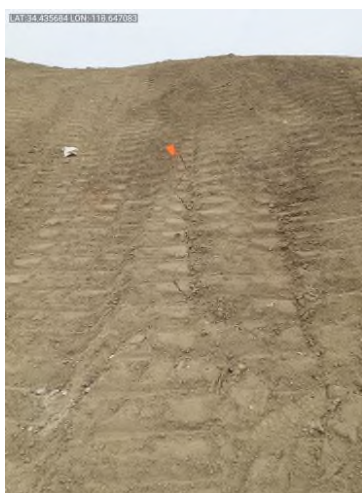
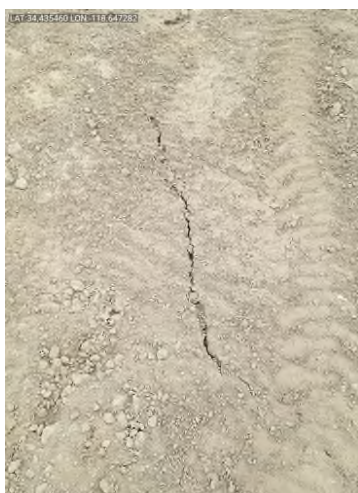
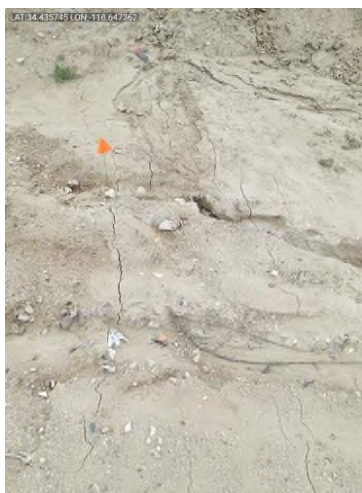
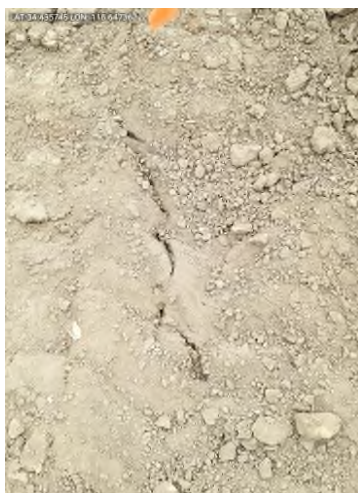
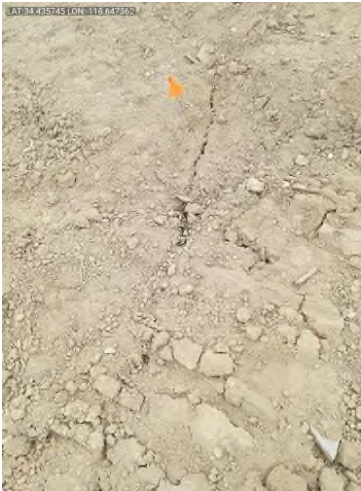
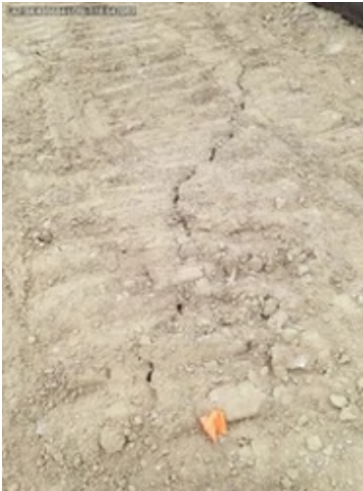
Utilizando el enlace a los Medios a continuación, adjunte la fotografía antes de la fisura o grieta por tensión.

**Longitud de la grieta (en pies) o zona que contiene múltiples grietas (pies x pies)** 200 pies x 100 pies

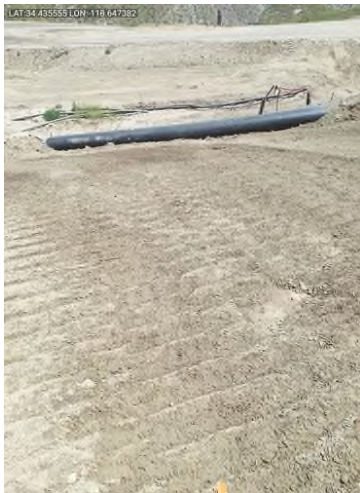
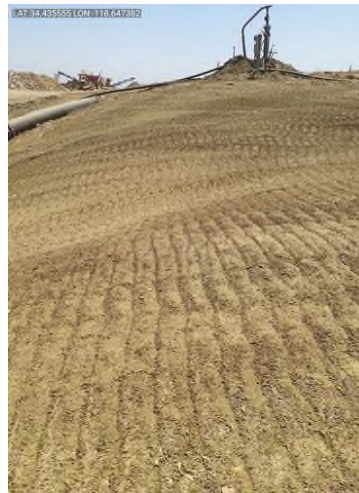
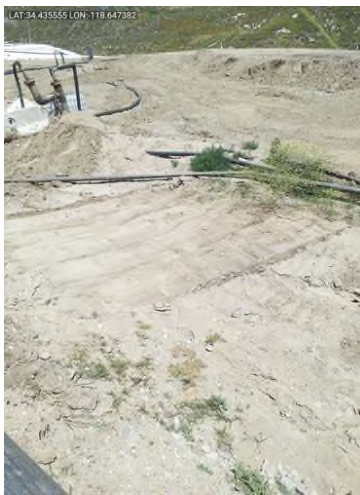
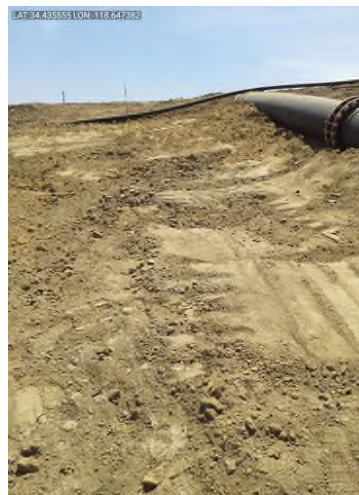
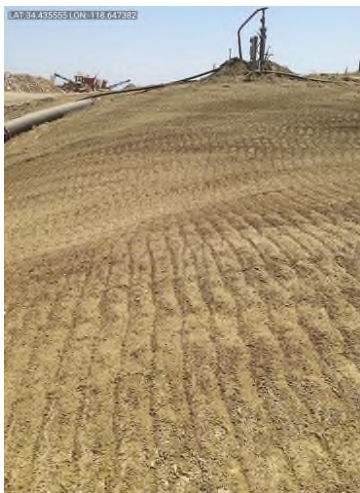
| ¿La Fisura o Grita se reparó? Si se reparó, agregue una fotografía y la descripción de las reparaciones realizadas | Sí |

Las grietas se reconocieron recorriendo el lugar. Se cavaron algunas grietas difíciles de acceder que se compactaron con una excavadora.

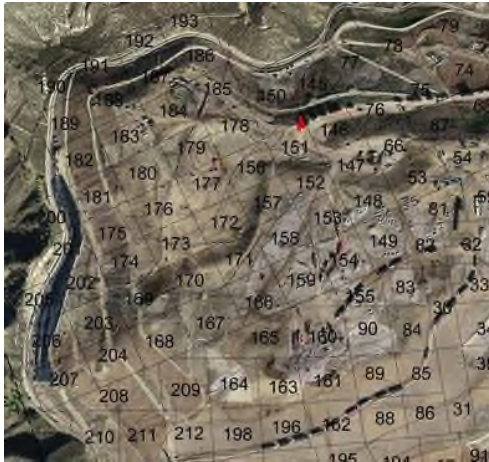
151

Utilizando la imagen adjunta, anote todas las áreas en las que los inspectores identificaron una fisura o grieta por tensión.

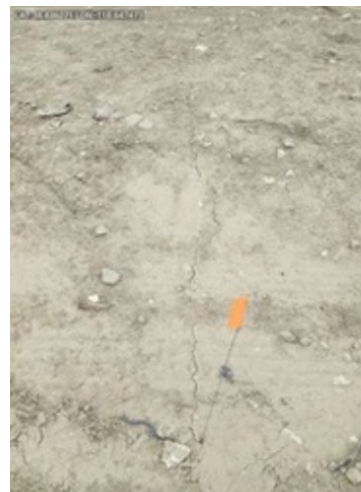
Foto 18

Longitud de la grieta (en pies) o zona que contiene múltiples grietas (pies x pies) 8 pies x 20 pies

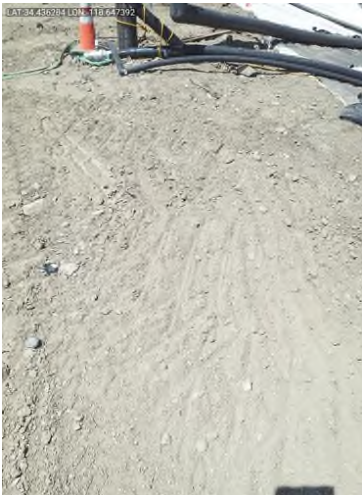
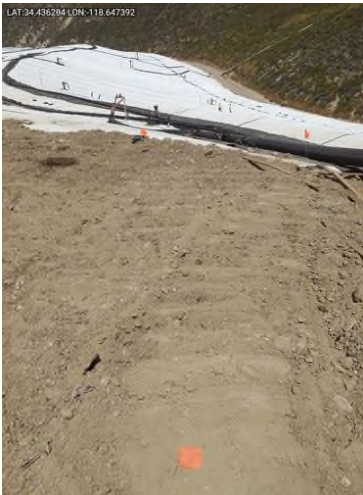
¿La Fisura o Grita se reparó? Si se reparó, agregue una fotografía y la descripción de las reparaciones realizadas Sí

Descripción de las reparaciones Las grietas se reconocieron recorriendo el lugar.

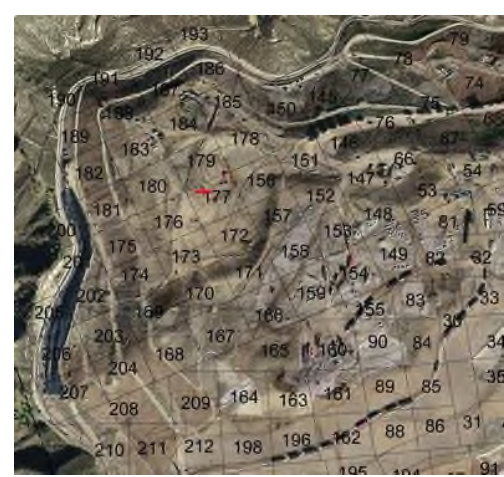
177

Utilizando la imagen adjunta, anote todas las áreas en las que los inspectores identificaron una fisura o grieta por tensión.

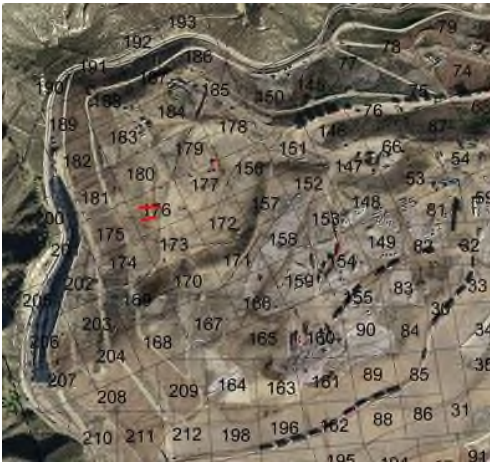
176

Utilizando la imagen adjunta, anote todas las áreas en las que los inspectores identificaron una fisura o grieta por tensión.

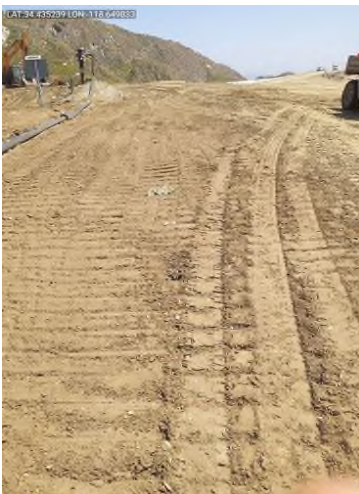
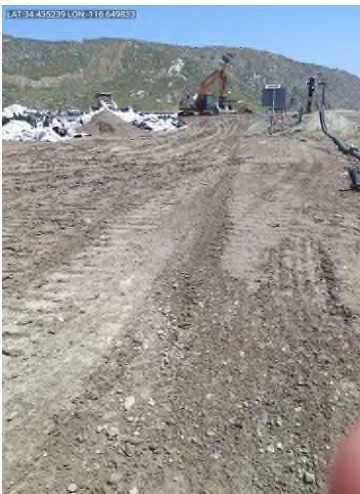
| ¿La Fisura o Grita se reparó? Si se reparó, agregue una fotografía y la descripción de las reparaciones realizadas | Sí |

Fecha y hora de las reparaciones13 de mayo de 2024 11:41 AM PDT

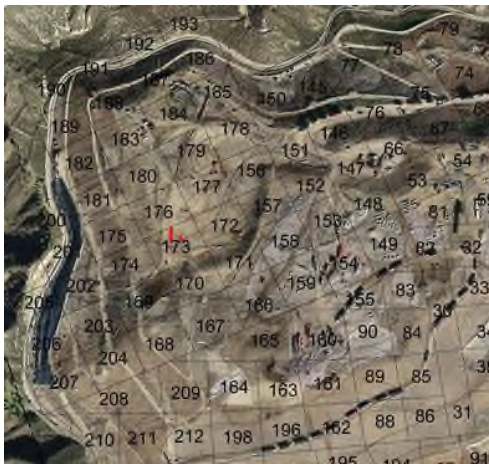
173

Utilizando la imagen adjunta, anote todas las áreas en las que los inspectores identificaron una fisura o grieta por tensión.

Longitud de la grieta (en pies) o zona que contiene múltiples grietas (pies x pies) 45 pies x 30 pies

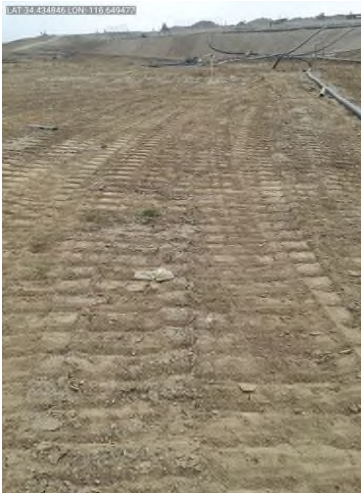
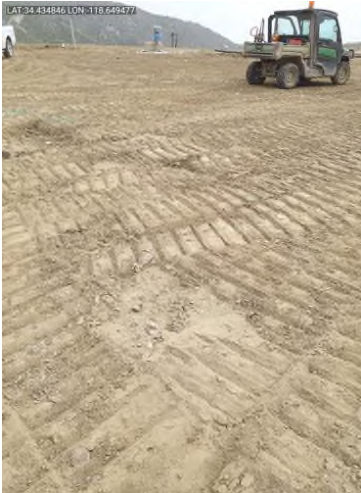
¿La Fisura o Grita se reparó? Si se reparó, agregue una fotografía y la descripción de las reparaciones realizadas Sí

Descripción de las reparaciones Las grietas se reconocieron recorriendo el lugar

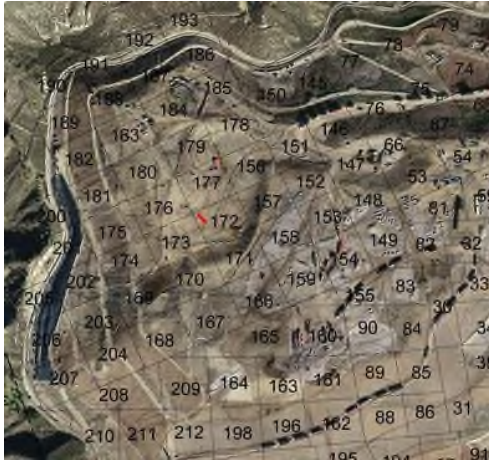
172

Utilizando la imagen adjunta, anote todas las áreas en las que los inspectores identificaron una fisura o grieta por tensión.

**Longitud de la grieta (en pies) o zona que contiene múltiples grietas (pies x pies)** 35ft

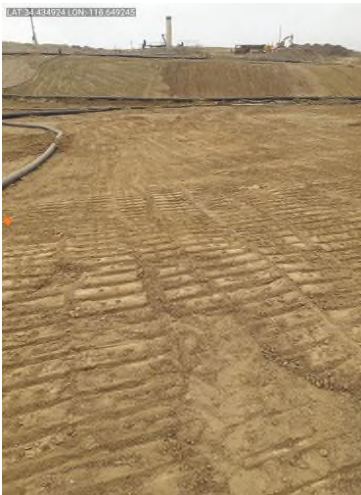
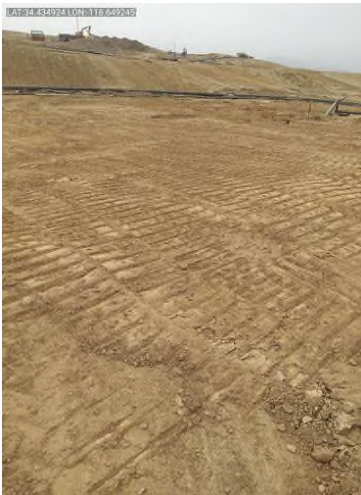
**¿La Fisura o Grita se reparó? Si se reparó, agregue una fotografía y la descripción de las reparaciones realizadas** Sí

**Descripción de las reparaciones** Las grietas se reconocieron recorriendo el lugar.

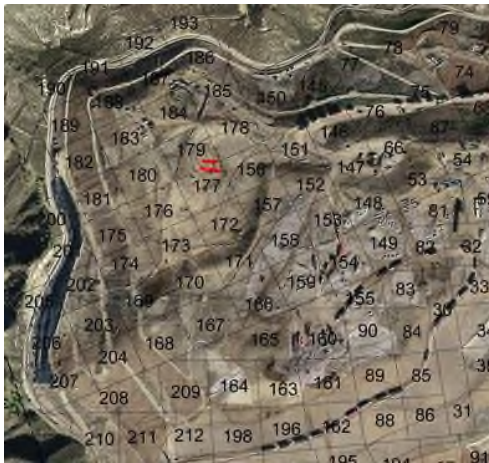
177.179

Utilizando la imagen adjunta, anote todas las áreas en las que los inspectores identificaron una fisura o grieta por tensión.

**Longitud de la grieta (en pies) o zona que contiene múltiples grietas (pies x pies)** 10 pies x 20 pies

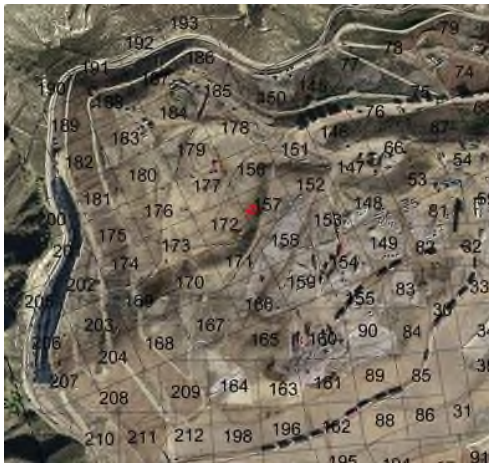
157

Utilizando la imagen adjunta, anote todas las áreas en las que los inspectores identificaron una fisura o grieta por tensión.

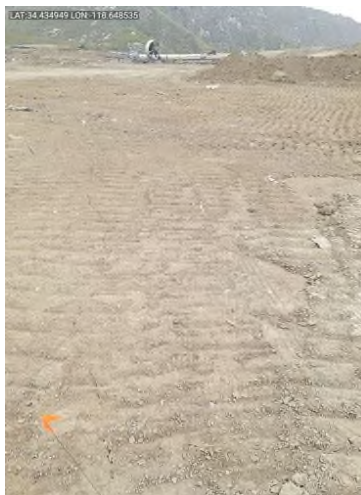
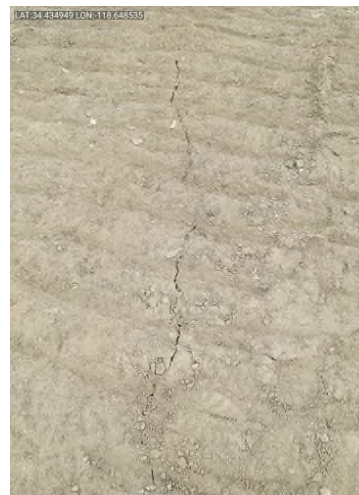
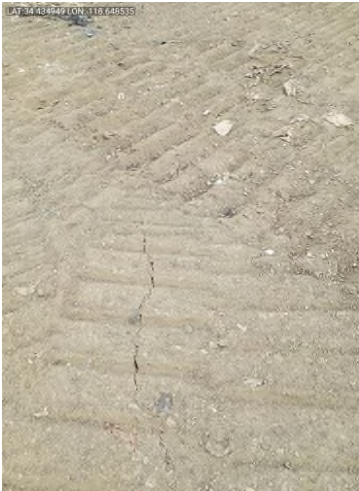
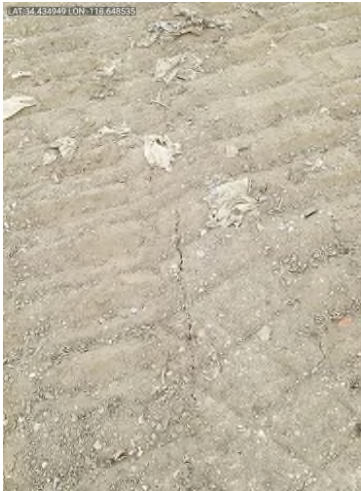
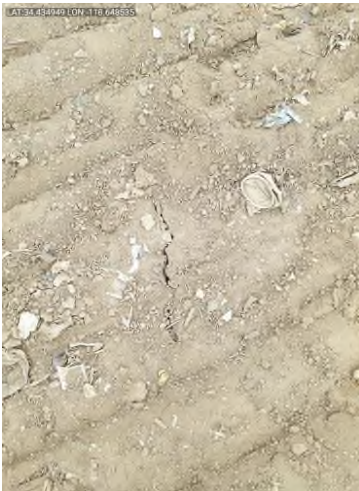
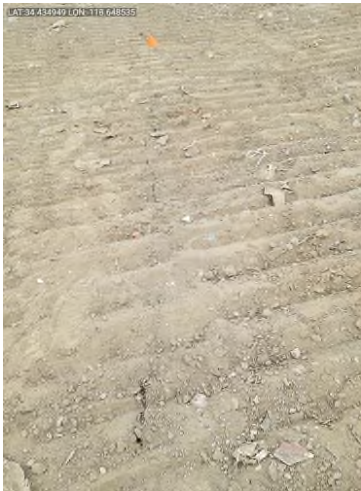
**Longitud de la grieta (en pies) o zona que contiene múltiples grietas (pies x pies)**

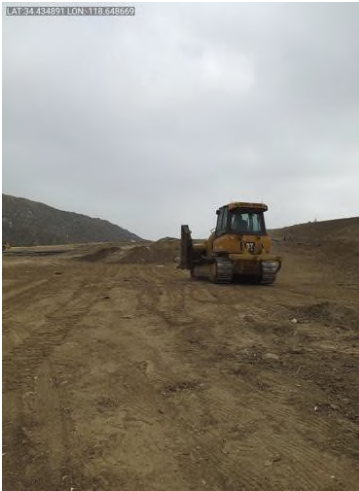
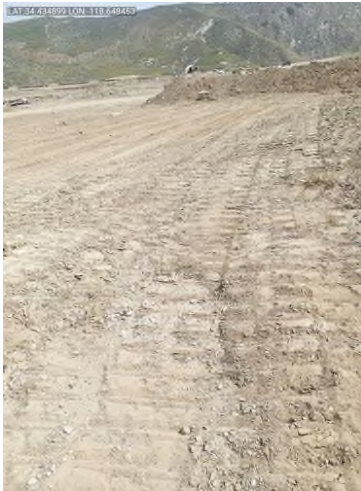
| ¿La Fisura o Grita se reparó? Si se reparó, agregue una fotografía y la descripción de las reparaciones realizadas | Sí |

Las grietas se reconocieron recorriendo el lugar.

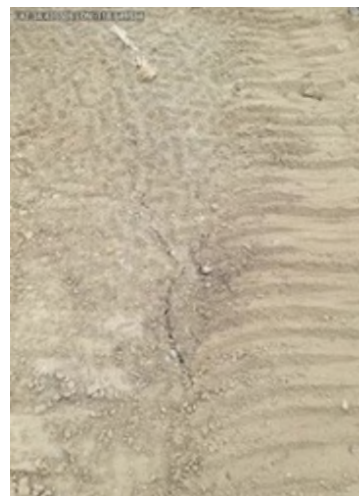
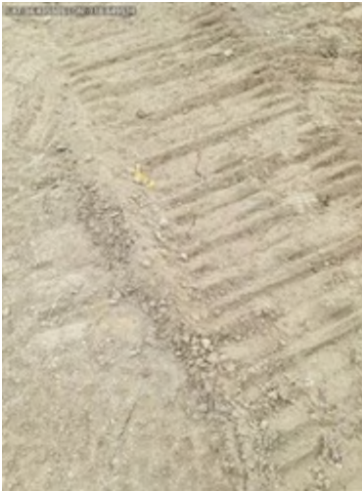
**Longitud de la grieta (en pies) o zona que contiene múltiples grietas (pies x pies)** 10 pies x 100 pies

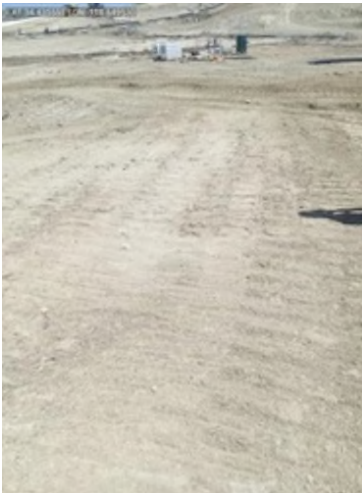
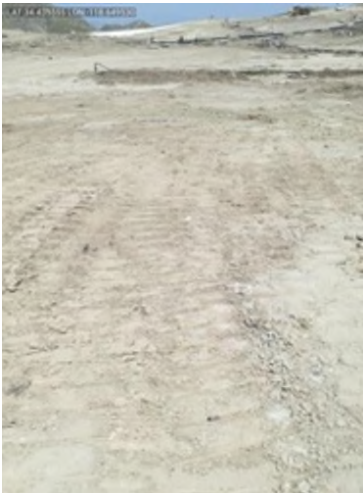
Sí

**Fecha y hora de las reparaciones** 15 de mayo de 2024 10:12 AM PDT

**Descripción de las reparaciones** Las grietas se reconocieron recorriendo el lugar.

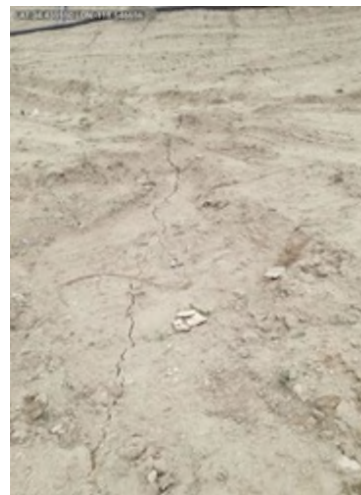
Foto 8

Longitud de la grieta (en pies) o zona que contiene múltiples grietas (pies x pies)

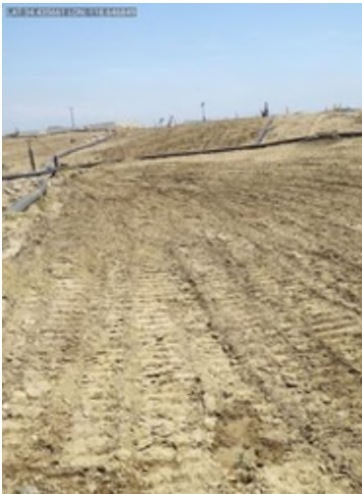
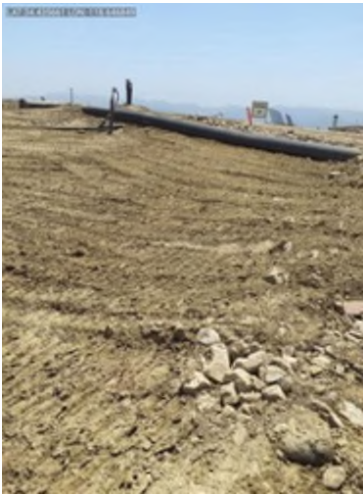
Sí

Se agregó tierra de relleno y las grietas se reconocieron recorriendo el lugar.

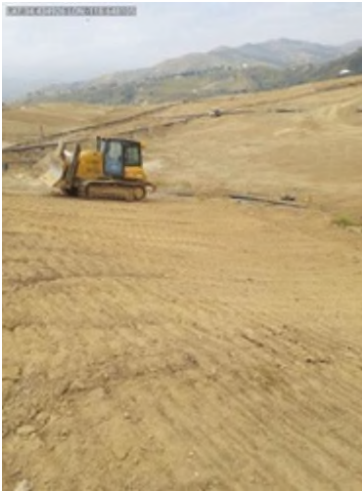
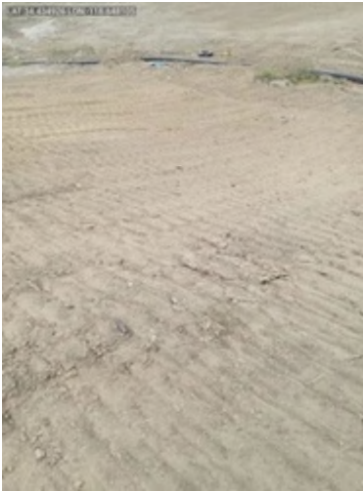
Sí

Las grietas se reconocieron recorriendo el lugar.

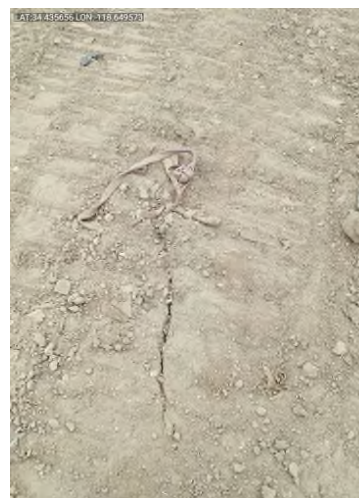
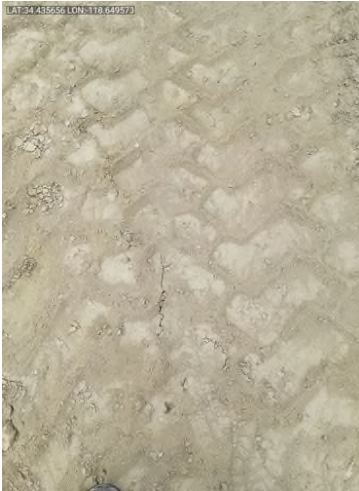
**Longitud de la grieta (en pies) o zona que contiene múltiples grietas (pies x pies)** 15 pies

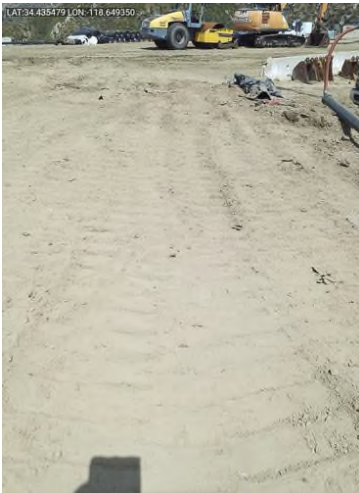
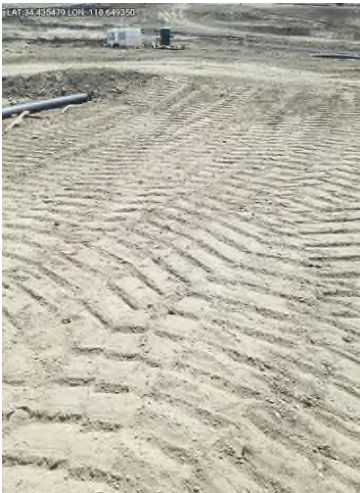
**¿La Fisura o Grita se reparó? Si se reparó, agregue una fotografía y la descripción de las reparaciones realizadas** Sí

**Fecha y hora de las reparaciones** 16 de mayo de 2024 10:39 AM PDT

**Descripción de las reparaciones** Las grietas se reconocieron recorriendo el lugar.

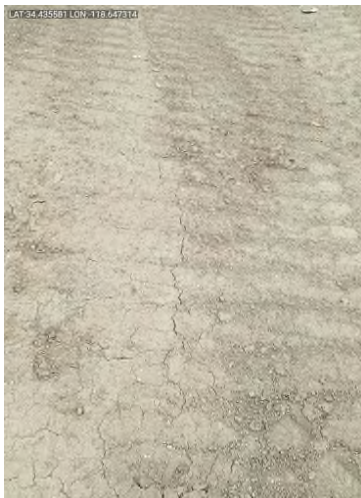
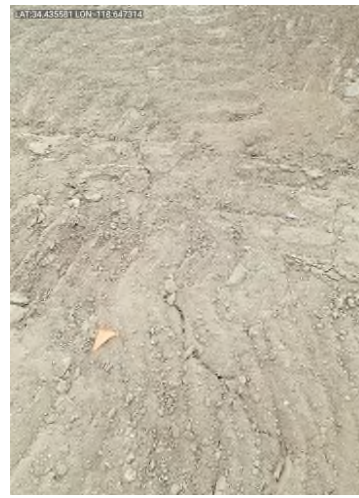
Longitud de la grieta (en pies) o zona que contiene múltiples grietas (pies x pies)

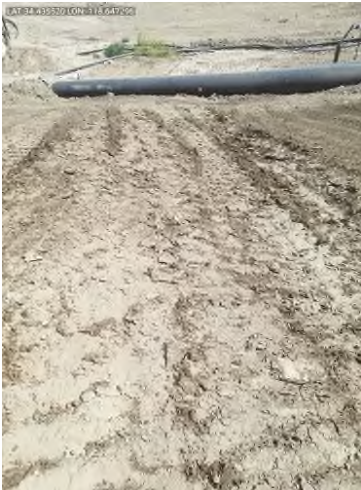
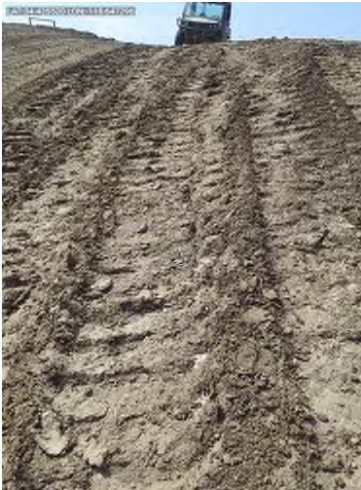
Sí

Las grietas se reconocieron recorriendo el lugar.

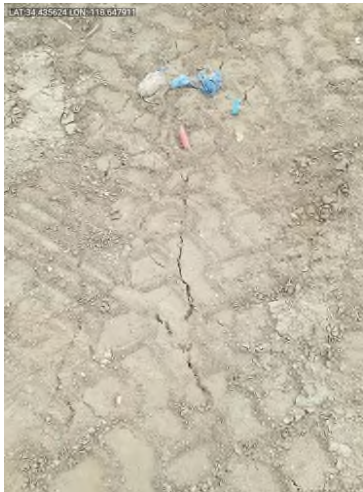
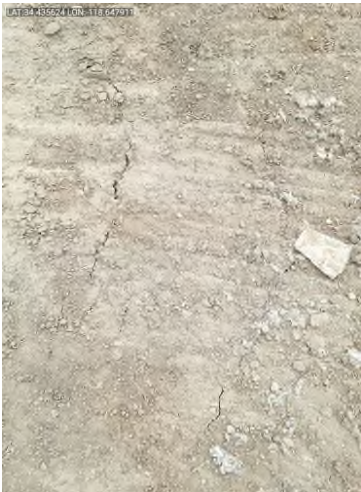
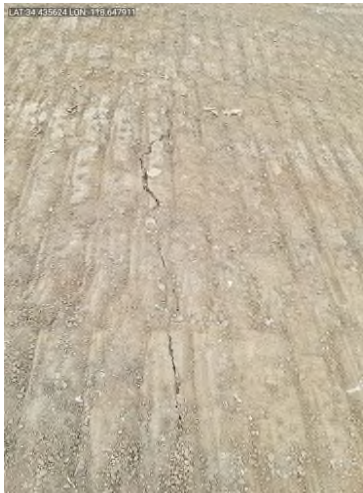
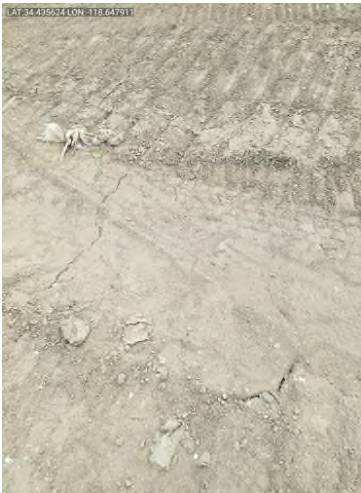
Longitud de la grieta (en pies) o zona que contiene múltiples grietas (pies x pies)

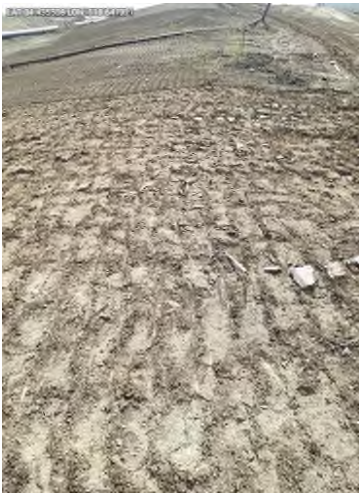
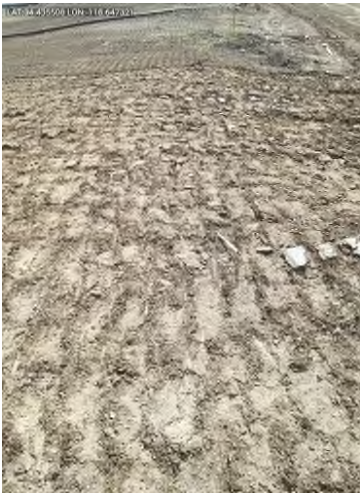
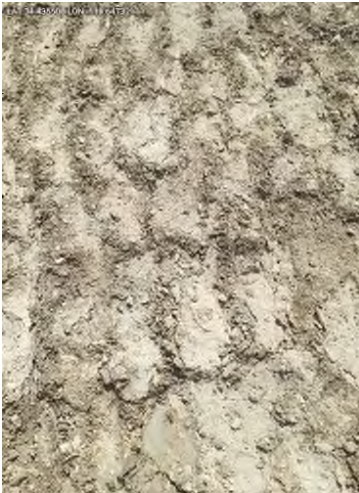
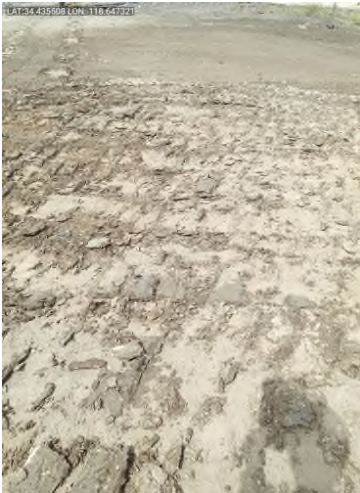
**Sí**

**Fecha y hora de las reparaciones** 16 de mayo de 2024 a las 10:25 AM PDT

**Descripción de las reparaciones** Las grietas se reconocieron recorriendo el lugar.

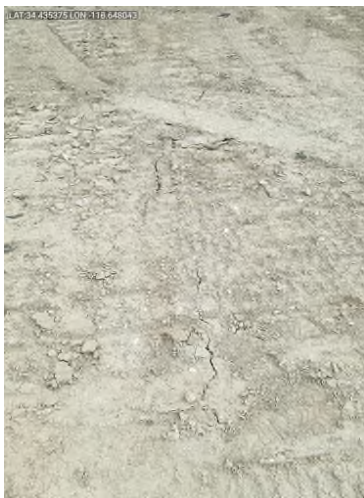
Foto 19

| Ubicación | (34.4353942, -118.6480332) |

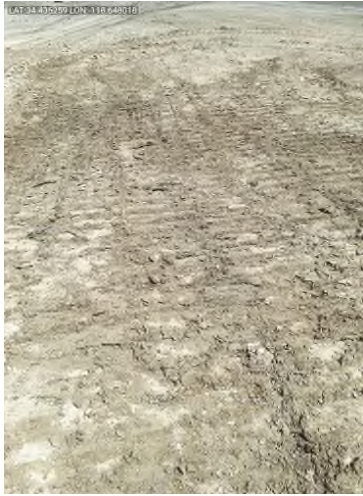
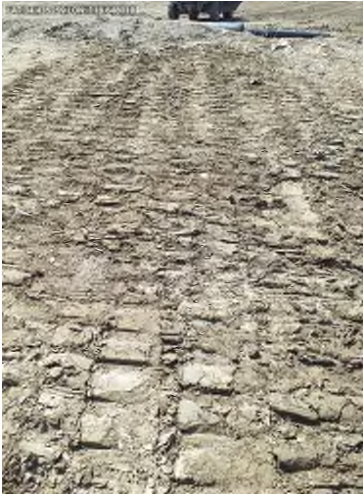
| ¿La Fisura o Grita se reparó? Si se reparó, agregue una fotografía y la descripción de las reparaciones realizadas | Sí |

Las grietas se reconocieron recorriendo el lugar.

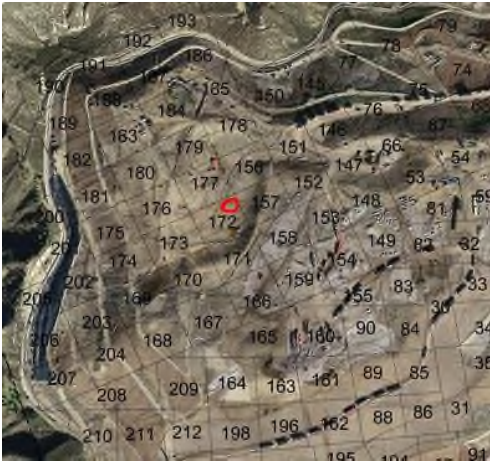
172

Longitud de la grieta (en pies) o zona que contiene múltiples grietas (pies x pies) 6 pies

Ubicación (34.4353879, -118.6486384)

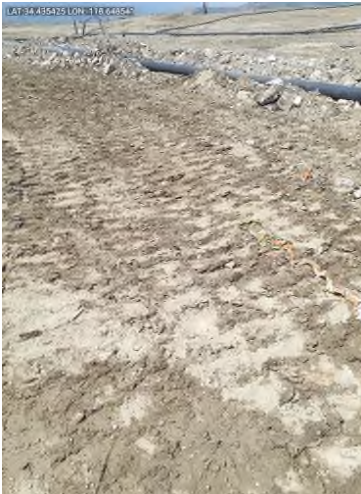
Foto 23

¿La Fisura o Grita se reparó? Si se reparó, agregue una fotografía y la descripción de las reparaciones realizadas Sí

Fecha y hora de las reparaciones 16 de mayo de 2024 10:30 AM PDT

Descripción de las reparaciones Las grietas se reconocieron recorriendo el lugar.

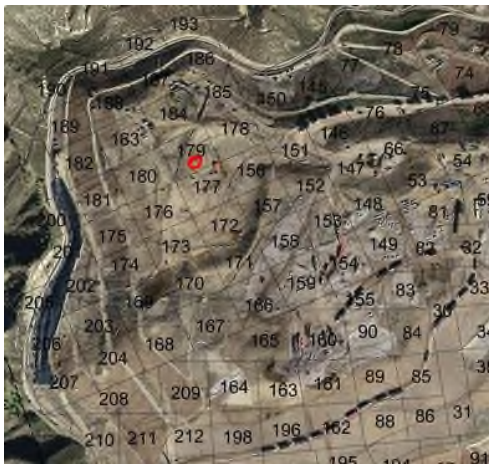
179

Sí

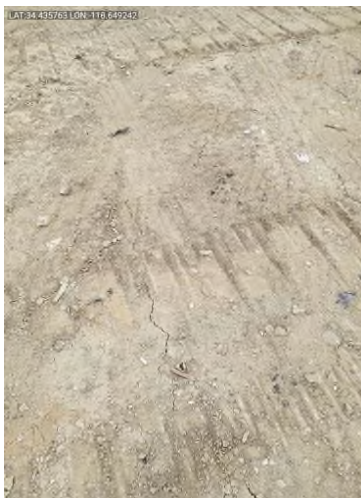
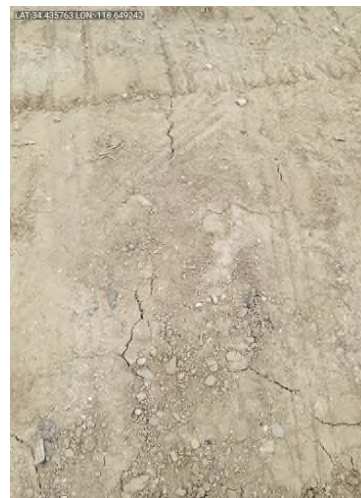
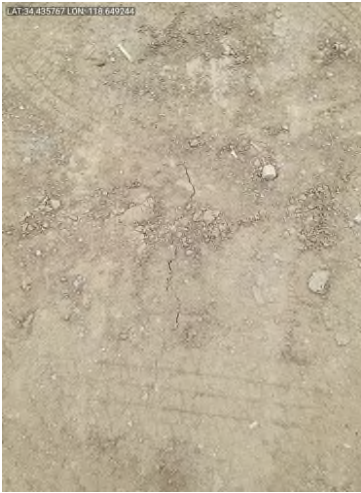
Longitud de la grieta (en pies) o zona que contiene múltiples grietas (pies x pies)

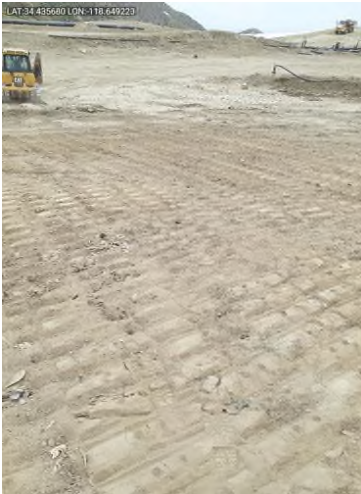
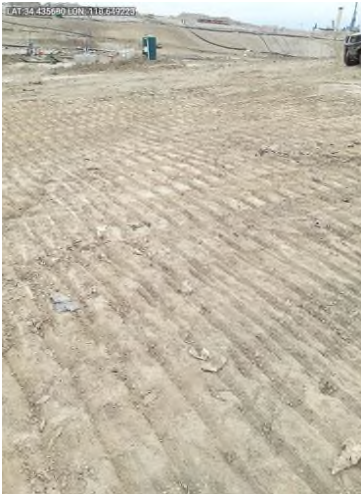
¿La Fisura o Grita se reparó? Si se reparó, agregue una fotografía y la descripción de las reparaciones realizadas

Sí

Las grietas se reconocieron recorriendo el lugar.

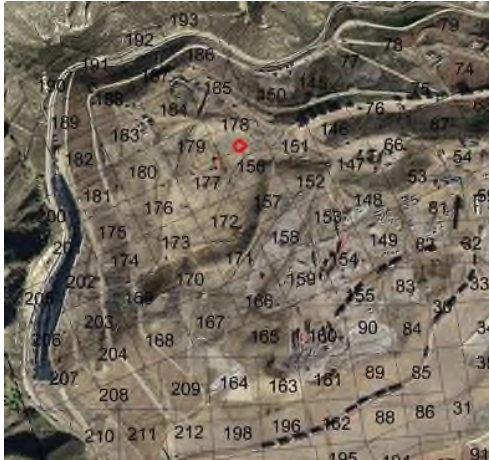
178

Sí

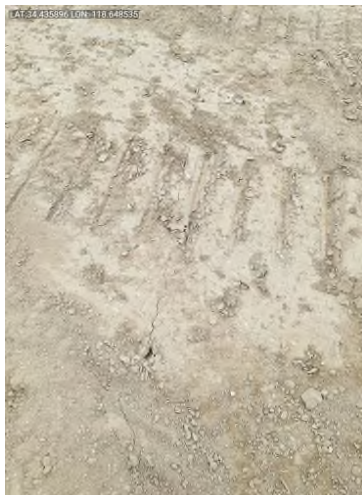
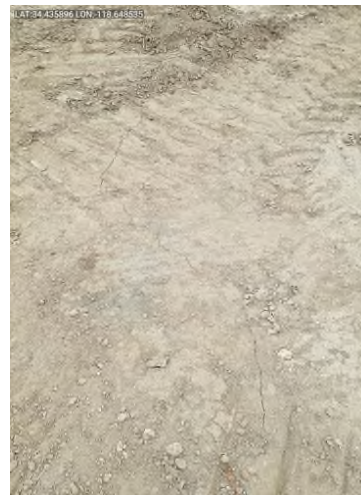
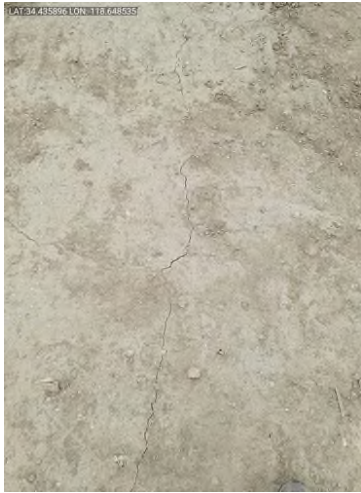
Longitud de la grieta (en pies) o zona que contiene múltiples grietas (pies x pies)

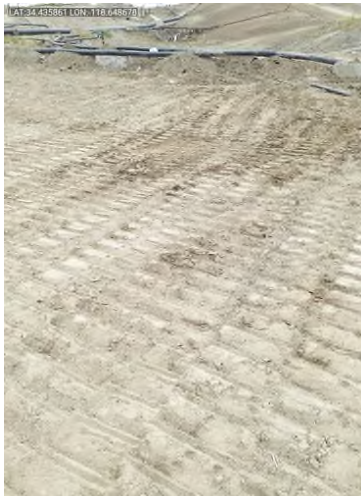
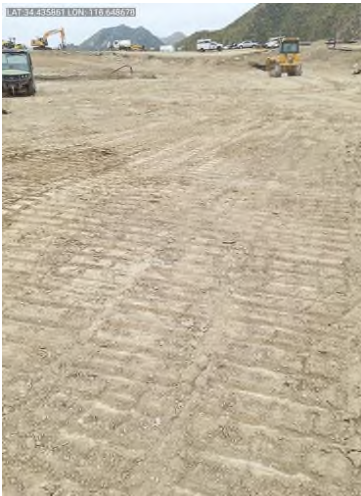
¿La Fisura o Grita se reparó? Si se reparó, agregue una fotografía y la descripción de las reparaciones realizadas

Sí

Las grietas se reconocieron recorriendo el lugar.

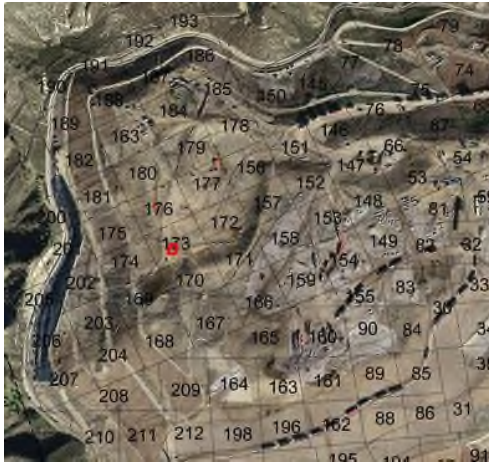
173

Sí

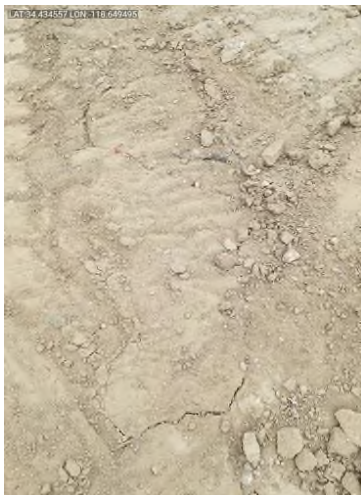
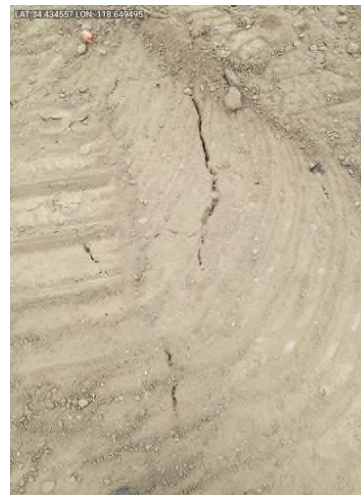
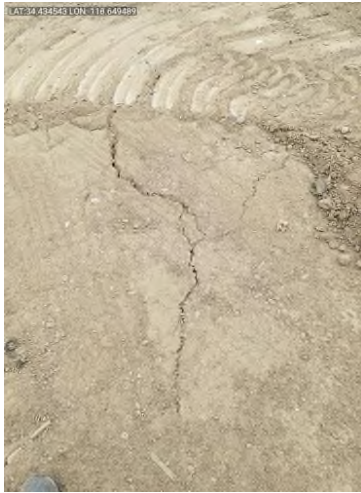
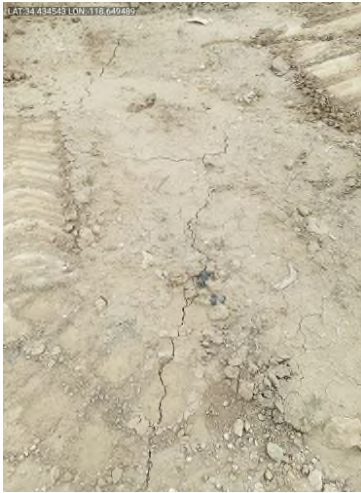
**Longitud de la grieta (en pies) o zona que contiene múltiples grietas (pies x pies)**

| Ubicación | (34.4345321, -118.6494985) |

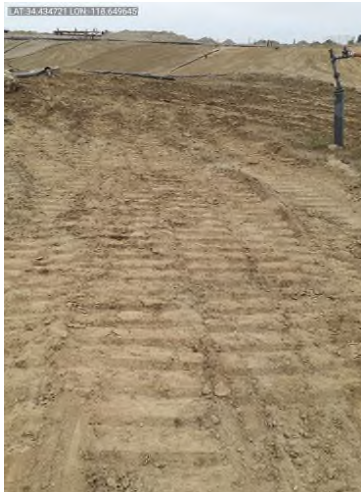
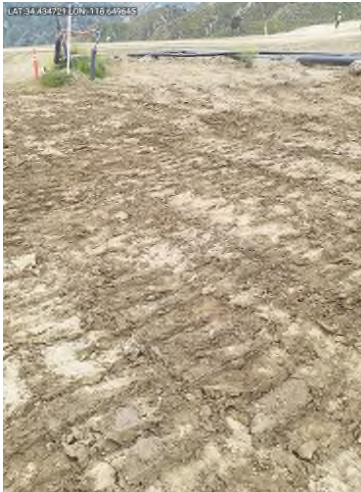
| ¿La Fisura o Grita se reparó? Si se reparó, agregue una fotografía y la descripción de las reparaciones realizadas | Sí |

Las grietas se reconocieron recorriendo el lugar.

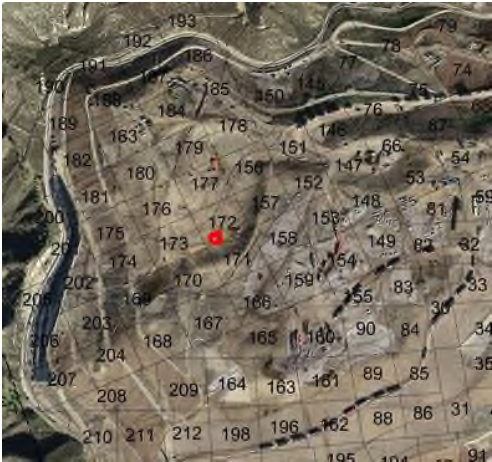
172

Sí

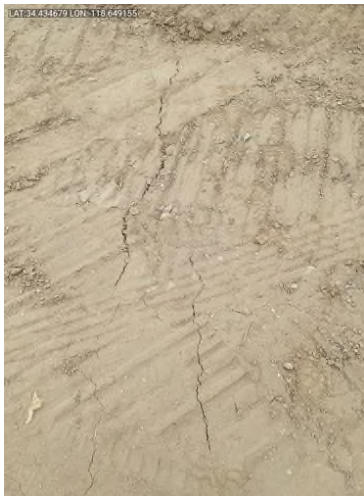
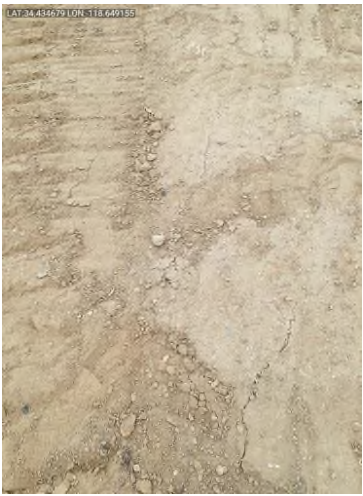
Longitud de la grieta (en pies) o zona que contiene múltiples grietas (pies x pies)

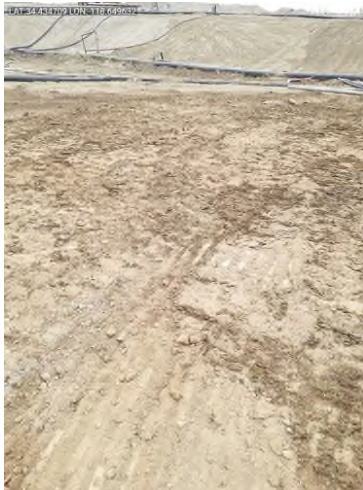
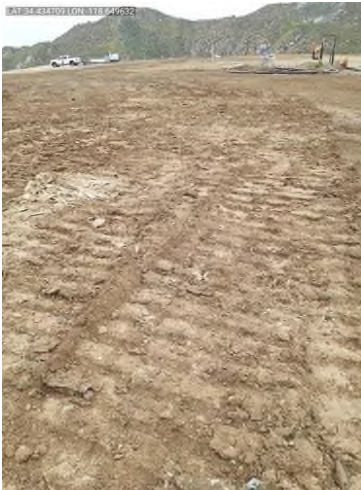
¿La Fisura o Grita se reparó? Si se reparó, agregue una de las reparaciones realizadas

Sí

Las grietas se reconocieron recorriendo el lugar.

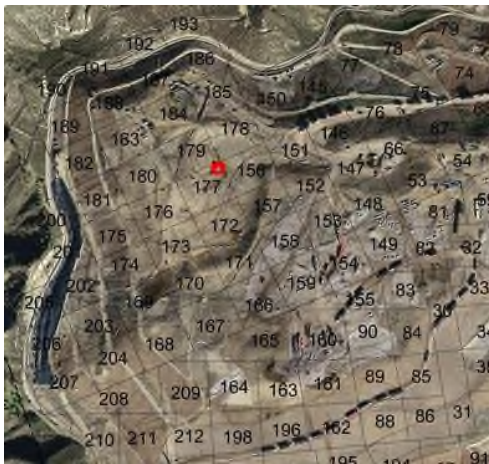
177

Sí

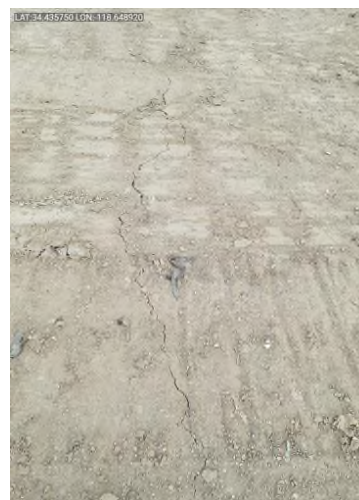
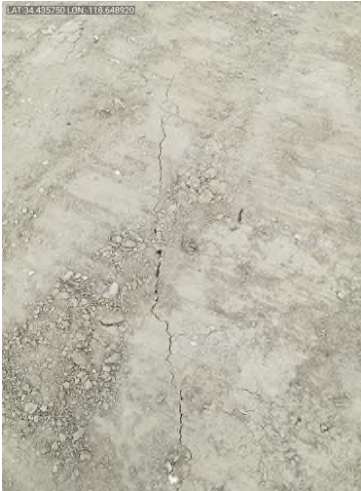
Longitud de la grieta (en pies) o zona que contiene múltiples grietas (pies x pies) 15 pies

Ubicación (34.4357452, -118.6489216)

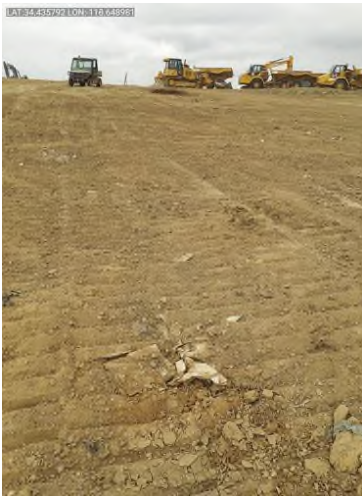
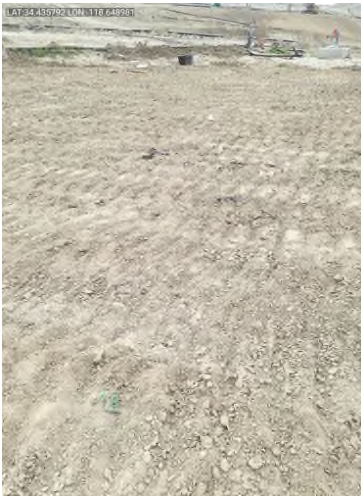
¿La Fisura o Grita se reparó? Si se reparó, agregue una fotografía y la descripción de las reparaciones realizadas Sí

Fecha y hora de las reparaciones 18 de mayo de 2024 9:43 AM  
PDT

Descripción de las reparaciones Las grietas se reconocieron recorriendo el lugar.

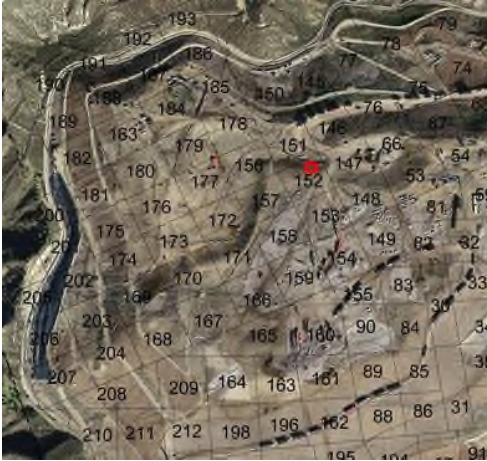
152

Sí

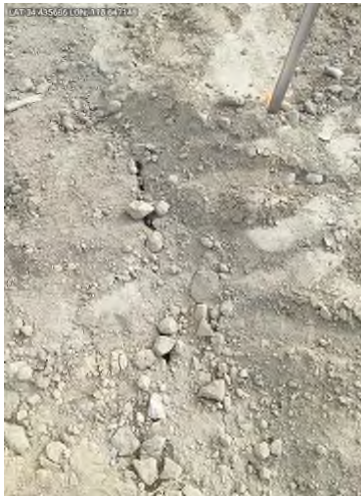
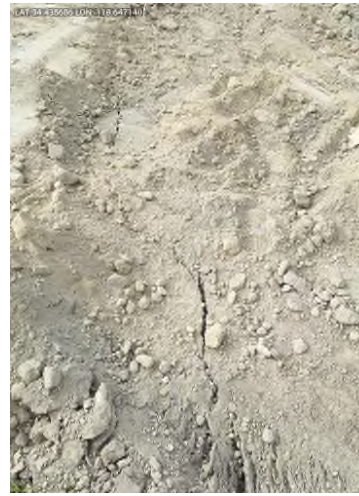
Longitud de la grieta (en pies) o zona que contiene múltiples grietas (pies x pies)

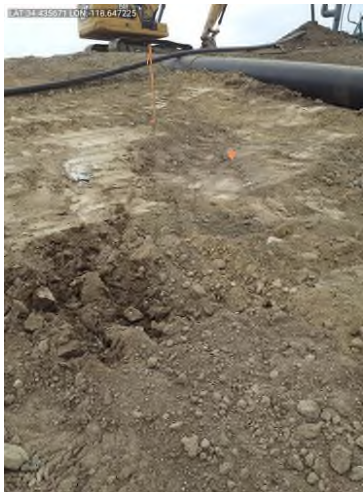
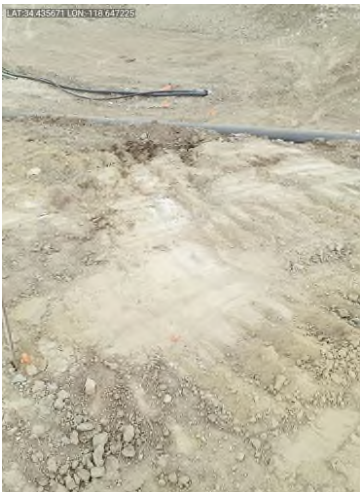
¿La Fisura o Grita se reparó? Si se reparó, agregue una de las reparaciones

Sí
