**Ref.: Informe Semanal de Chiquita Canyon, LLC sobre la Documentación y el Seguimiento de Problemas con las Cubiertas**

# 4050 - Seguimiento de Fisuras y Grietas por Tensión en la Zona de Reacción de Chiquita

# **Solución**

# **Cubierta Geosintética**

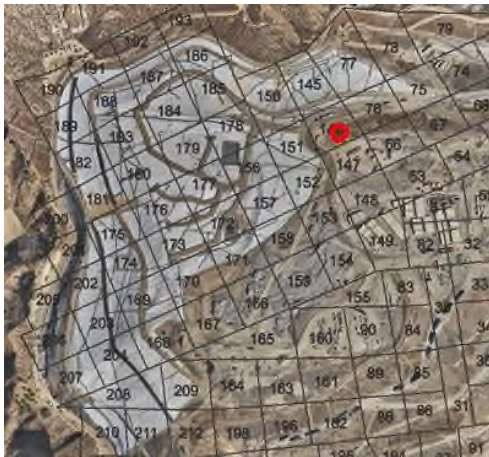
Ubicación en la Cuadrícula

¿Se Encontraron Fisuras o Grietas por Tensión?

Sí

| <b>Descripción de las reparaciones</b> | | Las grietas se reconocieron recorriendo el lugar. |

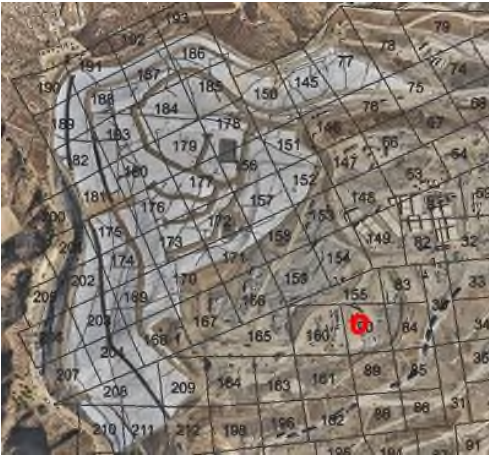
Ubicación en la Cuadrícula 90

¿Se Encontraron Fisuras o Grietas por Tensión? Sí

Fecha y Hora del Descubrimiento 22 de octubre de 2025 a las 10:04 AM PDT

Las grietas se llenaron con tierra.

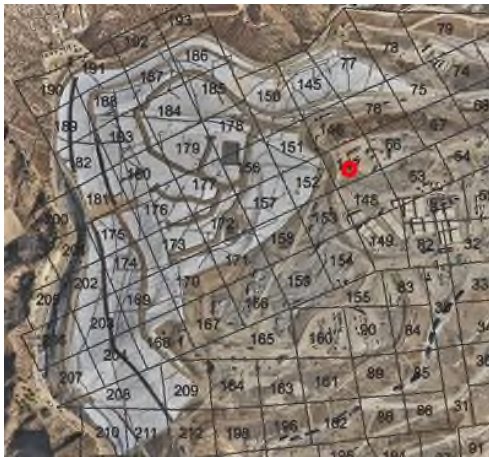
Ubicación en la Cuadrícula

¿Se Encontraron Fisuras o Grietas por Tensión?

Sí

| Descripción de las reparaciones | Las grietas se reconocieron recorriendo el lugar. |

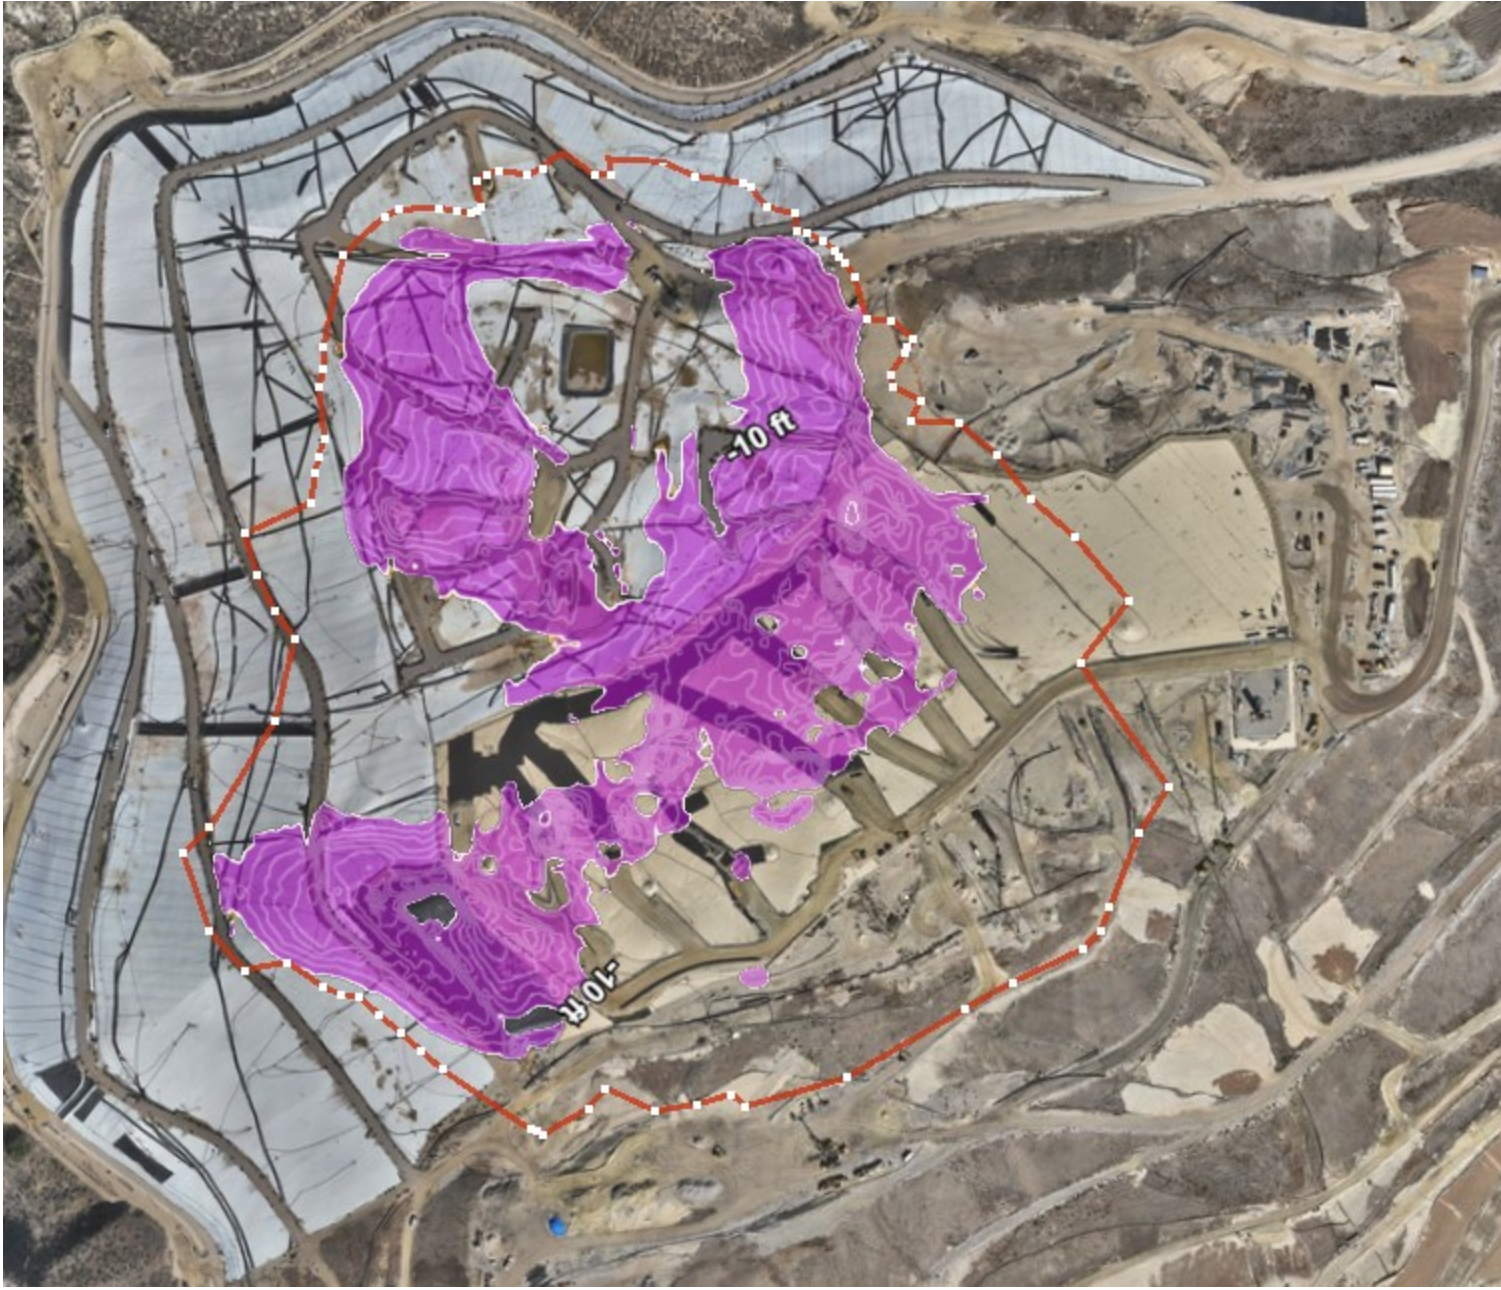
Settlement area between 10/9/2024 and 10/8/2025, submitted on 10/14/2025, and provided here again for comparison.

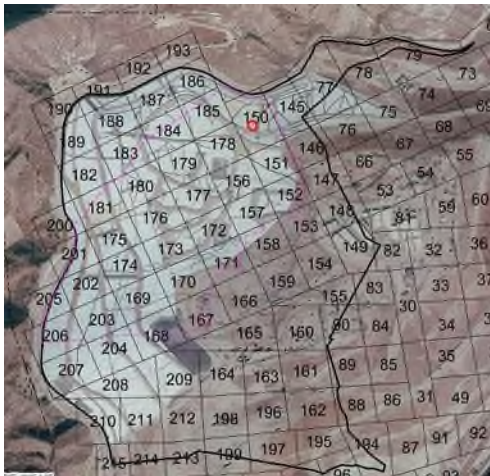
Ubicación en la Cuadrícula

Desgarro en la soldadura del revestimiento. Debe emparcharse/soldarse por extrusión.

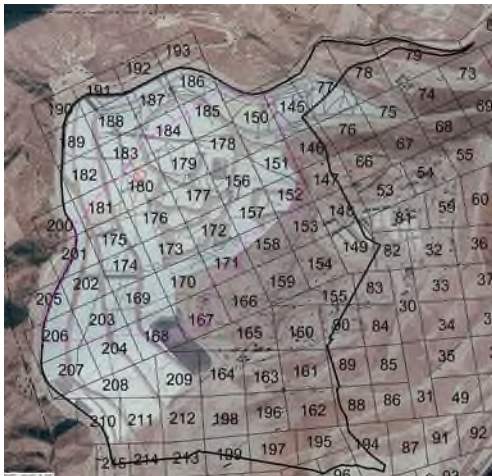
Ubicación en la Cuadrícula

Deben emparcharse/soldarse por extrusión algunos desgarros del revestimiento
