**Re: Informe semanal de inspección de lixiviados de Chiquita Canyon, LLC  
para la Orden estipulada de reducción (Caso No. 6177-4), Condición 27(c)**

4050 - Inspección de filtración/acumulación de lixiviados de Chiquita

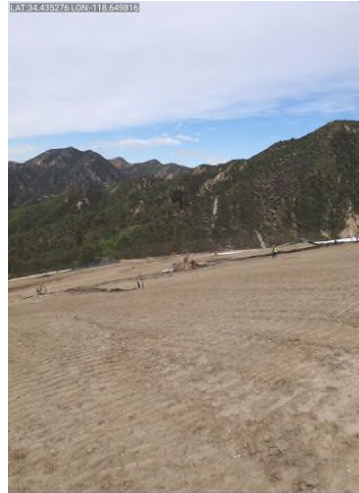
Foto 2

Vista del camino perimetral desde arriba. Sin filtraciones ni encharcamiento encontrados.

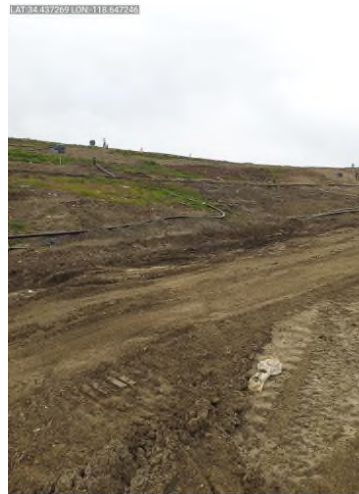
Foto 2

Varias vistas del camino perimetral. Sin filtraciones ni encharcamiento encontrados.

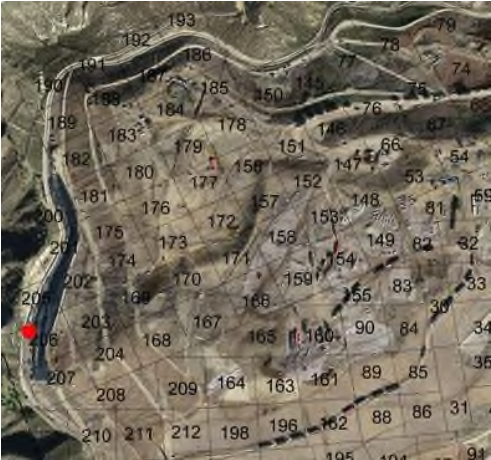
Indique en el mapa la ubicación

| ¿En qué cuadrícula se encuentra ubicada la filtración/acumulación de lixiviados? | 206 |

| Tiempo en que la filtración/acumulación se descubrió 27 de febrero de 2024 a la 8:20 AM PST | |
| Duración estimada de la presencia de lixiviados en dicho lugar 12 horas | |
| Cantidad estimada de lixiviado | 1-5 galones |
| Extensión del área impactada (aproximadamente en pies cuadrados impactados o longitud del canal) | 5 pies² |
| Tipo de olor | Lixiviado |
| Intensidad del olor | 1 - Se detectó un olor muy ligero |
| Nivel de saturación del suelo circundante | Líquido libre estancado |

Se extrajo el líquido de la malla y se detuvo la filtración. Se eliminó la suciedad y se aplicó tierra nueva en el camino.

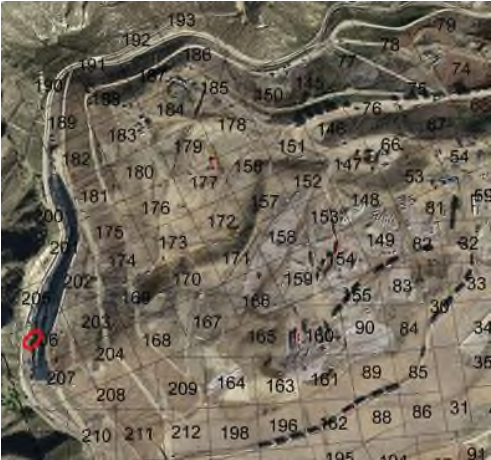
| Indique en el mapa la ubicación | |

| ¿En qué cuadrícula se encuentra ubicada la filtración/acumulación de lixiviados? | 206 |
| Tiempo en que la filtración/acumulación se descubrió | 28 de febrero de 2024 a la 12:59 PM PST |
| Duración estimada de la presencia de lixiviados en dicho lugar | 4 horas |

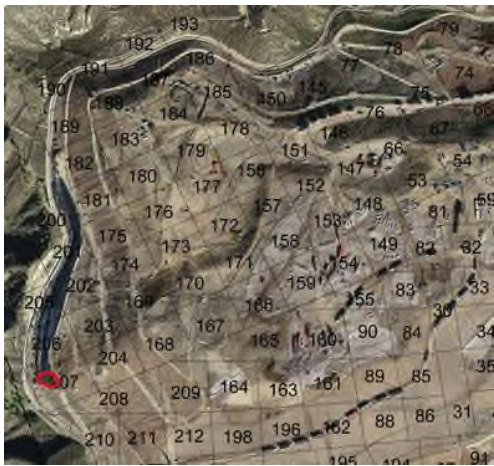
Indique en el mapa la ubicación

| ¿En qué cuadrícula se encuentra ubicada la filtración/acumulación de lixiviados? | 207 |

| Tiempo en que la filtración/acumulación se descubrió | 28 de febrero de 2024 a la 5:01 PM PST |
| Duración estimada de la presencia de lixiviados en dicho lugar | 30 min |

La bomba estaba fallando y el lixiviado se salía de una conexión.

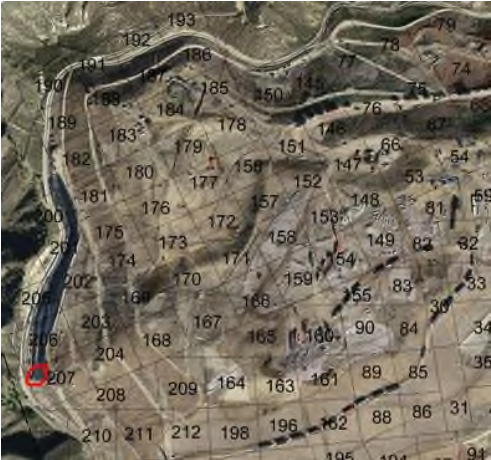
| Indique en el mapa la ubicación | |

| ¿En qué cuadrícula se encuentra ubicada la filtración/acumulación de lixiviados? | 207 |
| Tiempo en que la filtración/acumulación se descubrió | 29 de febrero de 2024 a la 7:42 AM PST |
| Duración estimada de la presencia de lixiviados en dicho lugar | 8 horas |

Falla con la bomba, ya se reparó y restableció. Se aspiró el lixiviado del camino y del canal de aguas pluviales y se agregó tierra nueva al camino y al sendero.

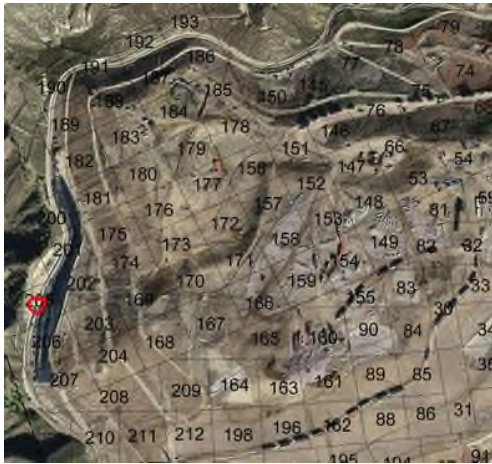
Indique en el mapa la ubicación

205

| Tiempo en que la filtración/acumulación se descubrió 29 de febrero de 2024 a la 7:51 AM PST | |
| Duración estimada de la presencia de lixiviados en dicho lugar | 3 horas |

Falla con la bomba, ya se reparó y restableció. Se aspiró el lixiviado del camino y del canal de aguas pluviales y se agregó tierra nueva al camino y al sendero.

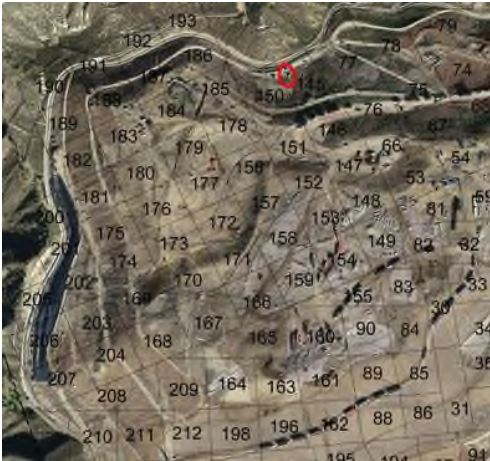
Indique en el mapa la ubicación

145

Tiempo en que la filtración/acumulación se descubrió

29 de febrero de 2024 a la 8:24 AM PST

Líquido libre estancado

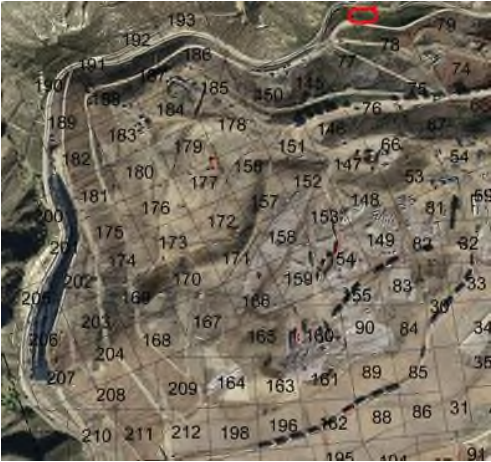
| Indique en el mapa la ubicación | |

| ¿En qué cuadrícula se encuentra ubicada la filtración/acumulación de lixiviados? | 78 |
| Tiempo en que la filtración/acumulación se descubrió | 1 de marzo de 2024 a la 1:46 PM PST |
| Duración estimada de la presencia de lixiviados en dicho lugar | 4 horas |

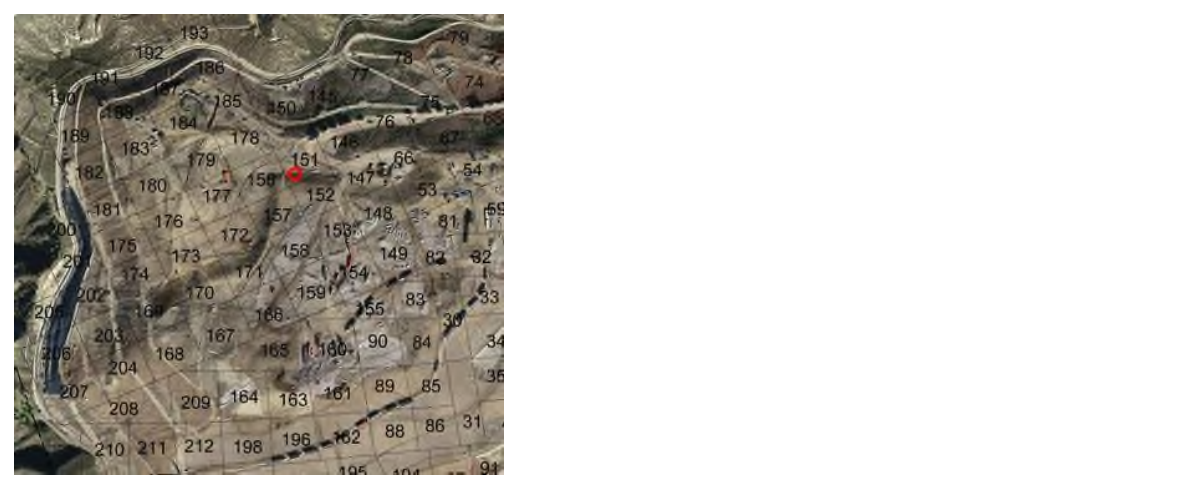
Indique en el mapa la ubicación

¿En qué cuadrícula se encuentra ubicada la filtración/acumulación de lixiviados? 151

Tiempo en que la filtración/acumulación se descubrió 1 de marzo de 2024 a la 2:50 PM PST

Duración estimada de la presencia de lixiviados en dicho lugar 1 hora

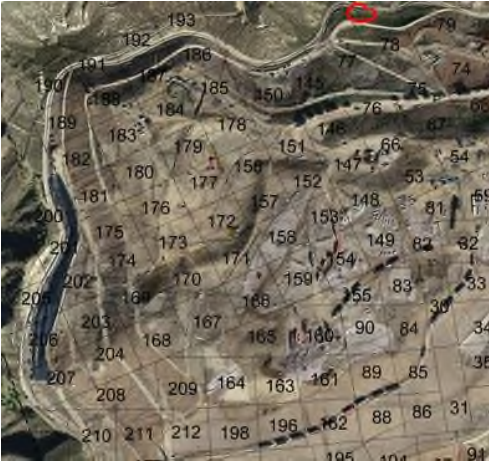
| Indique en el mapa la ubicación | |

| ¿En qué cuadrícula se encuentra ubicada la filtración/acumulación de lixiviados? | 78 |
| Tiempo en que la filtración/acumulación se descubrió | 3 de marzo de 2024 a la 2:03 PM PST |
| Duración estimada de la presencia de lixiviados en dicho lugar | 1 día o menos |
