**Re: Informe semanal de inspección de lixiviados de Chiquita Canyon, LLC  
para la Orden estipulada de reducción (Caso No. 6177-4), Condición 27(c)**

# 4050 - Inspección de filtración/acumulación de lixiviados de Chiquita

4 de marzo de 2024 / Tom Roe

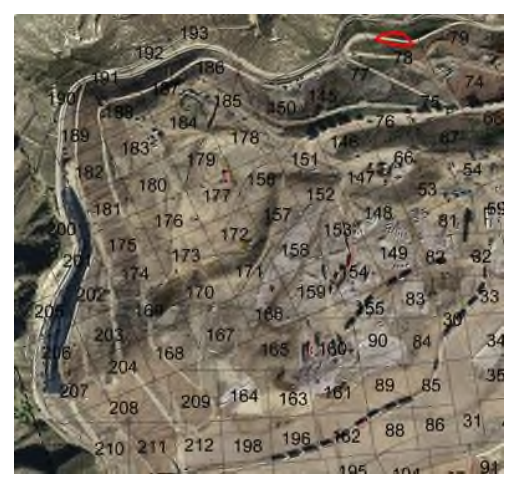
Indique en el mapa la ubicación

| ¿En qué cuadrícula se encuentra ubicada la filtración/acumulación de lixiviados? | 78 |

| Tiempo en que la filtración/acumulación se descubrió | 4 de marzo de 2024 a la 8:08 AM PST |
| Duración estimada de la presencia de lixiviados en dicho lugar | 1 día |
| Cantidad estimada de lixiviado | > 50 galones |
| Extensión del área impactada (aproximadamente en pies cuadrados impactados o longitud del canal) | 300 pies |
| Intensidad del olor | 4- Olor fuerte |
| Nivel de saturación del suelo circundante | Líquido libre estancado |

Se llenó el área de tierra para contener filtraciones, un camión aspirador absorbió el canal de aguas pluviales.

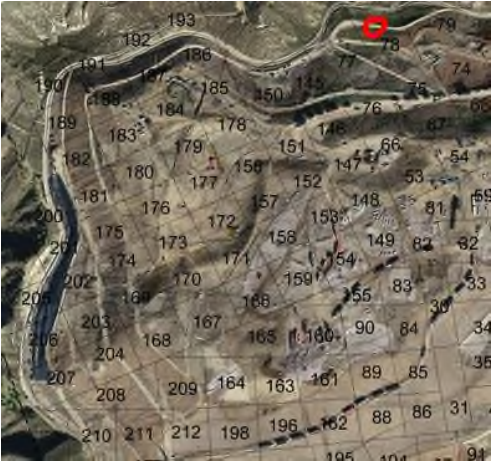
| Indique en el mapa la ubicación | |

| ¿En qué cuadrícula se encuentra ubicada la filtración/acumulación de lixiviados? | 78 |
| Tiempo en que la filtración/acumulación se descubrió | 4 de marzo de 2024 a la 1:14 PM PST |
| Duración estimada de la presencia de lixiviados en dicho lugar | 3 horas |
| Cantidad estimada de lixiviado | 20-50 galones |
| Extensión del área impactada (aproximadamente en pies cuadrados impactados o longitud del canal) | 150 pies |
| Intensidad del olor | 3 - Olor moderado |
| Nivel de saturación del suelo circundante | Líquido libre estancado |

Se eliminó la suciedad y se aplicó tierra nueva en el área. Se creó un terraplén de tierra para ayudar a contener cualquier filtración futura.

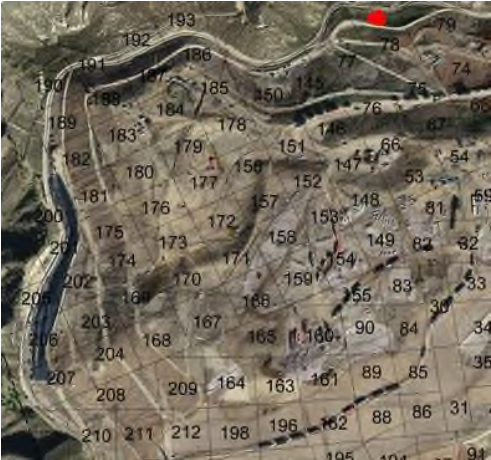
| Indique en el mapa la ubicación | |

| ¿En qué cuadrícula se encuentra ubicada la filtración/acumulación de lixiviados? | 78 |
| Tiempo en que la filtración/acumulación se descubrió | 5 de marzo de 2024 a la 7:52 AM PST |
| Duración estimada de la presencia de lixiviados en dicho lugar | 1 día |
| Cantidad estimada de lixiviado | > 50 galones |
| Extensión del área impactada (aproximadamente en pies cuadrados impactados o longitud del canal) | 10 pies² |
| Intensidad del olor | 3 - Olor moderado |
| Nivel de saturación del suelo circundante | Líquido libre estancado |

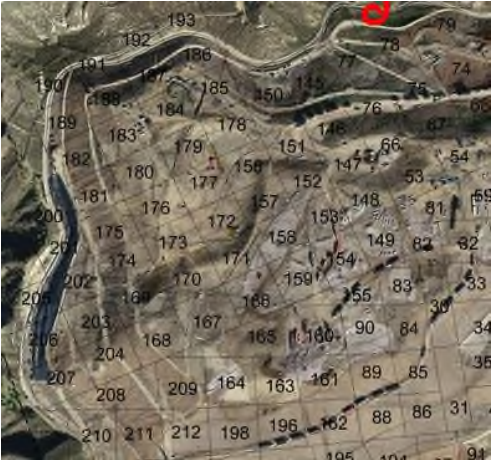
| Indique en el mapa la ubicación | |

| ¿En qué cuadrícula se encuentra ubicada la filtración/acumulación de lixiviados? | 78 |
| Tiempo en que la filtración/acumulación se descubrió | 5 de marzo de 2024 a la 4:44 PM PST |
| Duración estimada de la presencia de lixiviados en dicho lugar | 2 días |

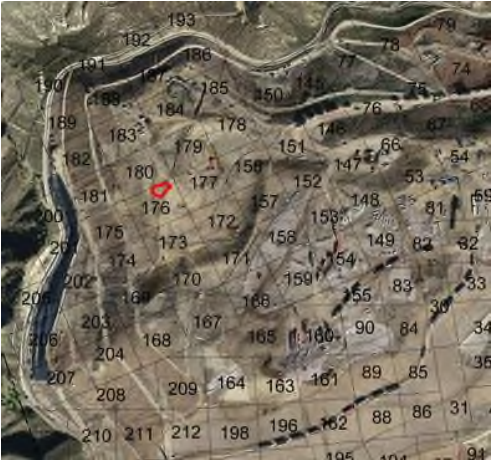
| Indique en el mapa la ubicación | |

| ¿En qué cuadrícula se encuentra ubicada la filtración/acumulación de lixiviados? | 176 |
| Tiempo en que la filtración/acumulación se descubrió | 7 de marzo de 2024 a la 9:53 AM PST |
| Duración estimada de la presencia de lixiviados en dicho lugar | 5 horas |

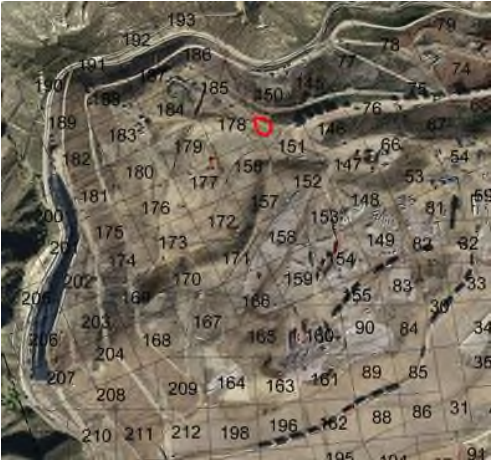
| Indique en el mapa la ubicación | |

| ¿En qué cuadrícula se encuentra ubicada la filtración/acumulación de lixiviados? | 150 |
| Tiempo en que la filtración/acumulación se descubrió | 8 de marzo de 2024 a la 7:36 AM PST |
| Duración estimada de la presencia de lixiviados en dicho lugar | 6 horas |

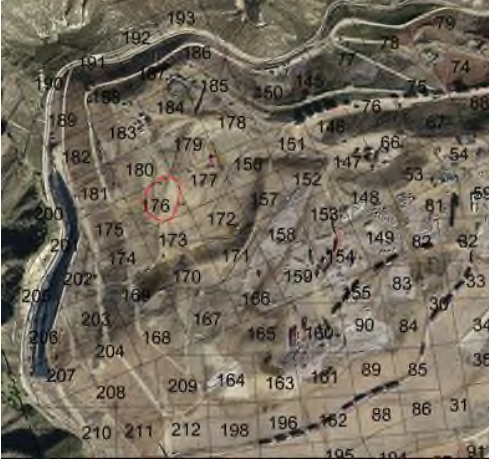
| Indique en el mapa la ubicación | |

| ¿En qué cuadrícula se encuentra ubicada la filtración/acumulación de lixiviados? | 176 |
| Tiempo en que la filtración/acumulación se descubrió | 10 de marzo de 2024 a la 9:15 AM PDT |
| Duración estimada de la presencia de lixiviados en dicho lugar | 1 día |
| El lixiviado provenía de una manguera con fugas. | |

Se reparó la manguera con fugas, el camión aspirador aspiró el lixiviado estancado del suelo y se agregó tierra fresca al área.
