**Ref.: Informe de Inspección Semanal de Lixiviado de Chiquita Canyon, LLC sobre la Orden de Depuración Estipulada (Caso No. 6177-4), Condición 27(c)**

# 4050 - Inspección de Filtraciones/Acumulaciones de Lixiviados de Chiquita

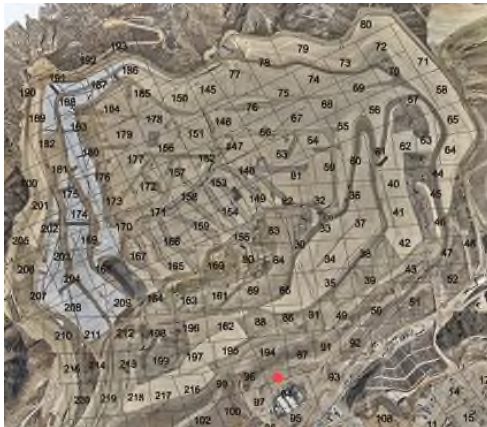
194

Castaic CA 91384  
Estados Unidos  
(34.43042935465008,  
-118.64554660034025)

Hora en la que se descubrió la filtración/acumulación 14 de septiembre de 2026 7:11 AM PDT

Duración estimada de la presencia de lixiviados en ese lugar 3 horas

Cantidad estimada de lixiviado 1-5 galones

Extensión del área impactada (pies cuadrados aproximados impactados) 16 pies cuadrados

Nivel de saturación del suelo circundante Saturado

Se agregó tierra para contener la filtración.

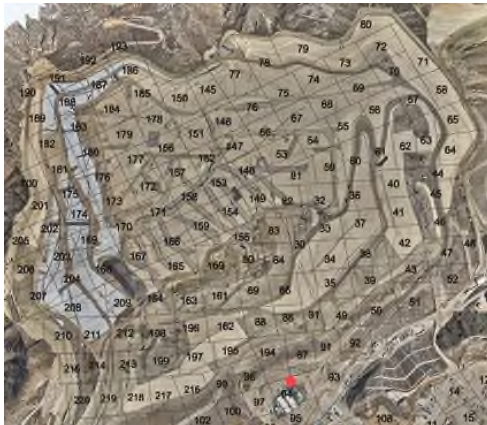
94

Castaic CA 91384  
Estados Unidos  
(34.430730928586094,  
-118.64528325173862)

Hora en la que se descubrió la filtración/acumulación 15 de septiembre de 2026 9:24 AM PDT

Duración estimada de la presencia de lixiviados en ese lugar 6 horas

Cantidad estimada de lixiviado 11-20 galones

Extensión del área impactada (pies cuadrados estimados impactados) 100 pies cuadrados

Nivel de saturación del suelo circundante Líquido libre estancado

Se agregó tierra para contener la filtración

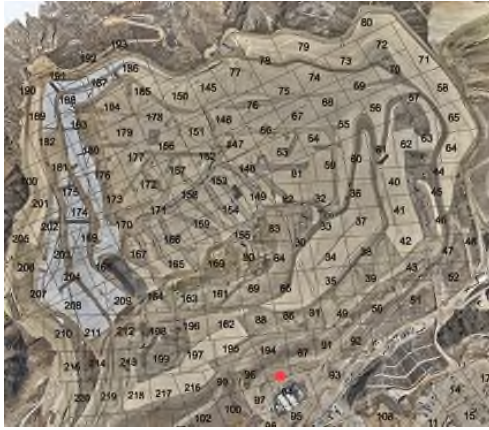
194

Castaic CA 91384  
Estados Unidos  
(34.431010844133375,  
-118.6455883406354)

**Hora en la que se descubrió la filtración/acumulación** 15 de septiembre de 2026 9:38 AM PDT

**Duración estimada de la presencia de lixiviados en ese lugar** 4 horas

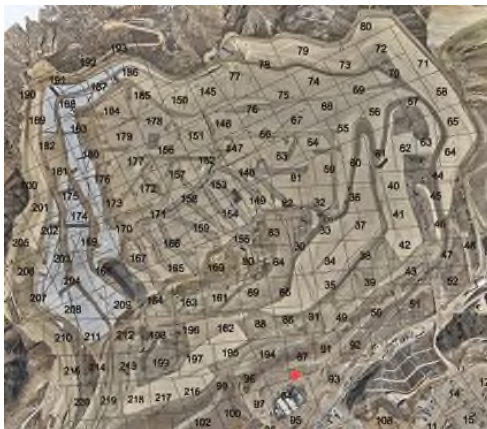
87

Castaic CA 91384  
Estados Unidos  
(34.43101135334356,  
-118.64552800241071)

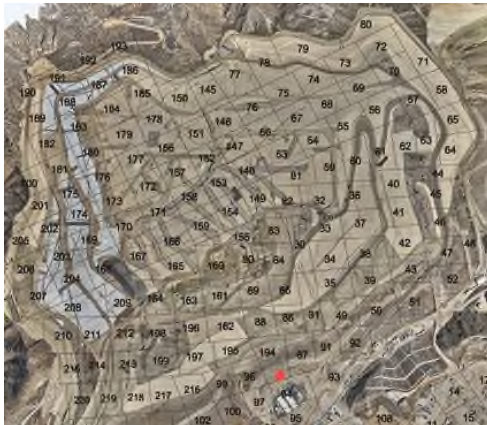
194

Castaic CA 91384  
Estados Unidos  
(34.42984709505895,  
-118.64531673763602)

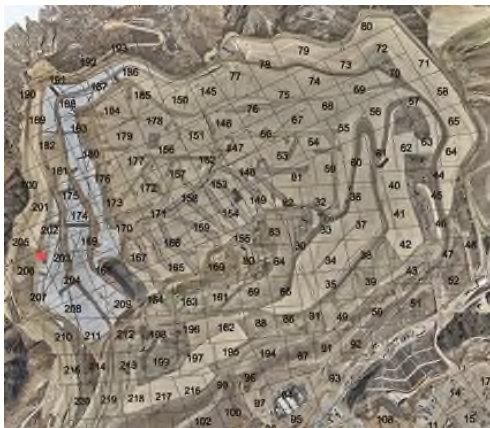
206

(34.43748033111619,  
-118.65205339077002)
