**Ref.: Informe de Inspección Semanal de Lixiviados de Chiquita Canyon, LLC sobre la Orden de Depuración Estipulada (Caso No. 6177-4), Condición 27(c)**

# 4050 - Inspección de Filtraciones/Acumulaciones de Lixiviados de Chiquita

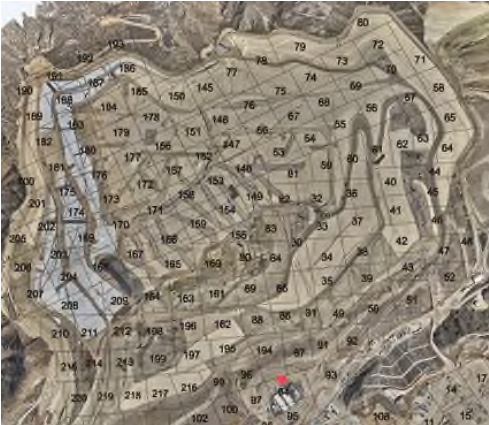
| <b>Indique la ubicación en el mapa</b> | |

| <b>¿En qué cuadrícula se encuentra la filtración/acumulación de lixiviados?</b> | 94 |
| <b>Hora en la que se descubrió la filtración/acumulación</b> | 21 de septiembre de 2026 9:27 AM PDT |
| <b>Duración estimada de la presencia de lixiviados en ese lugar</b> | 6 horas |
| <b>Cantidad estimada de lixiviado</b> | 1-5 galones |
| <b>Extensión del área impactada (pies cuadrados estimados impactados)</b> | 12 pies cuadrados |
| <b>Nivel de saturación del suelo circundante</b> | Líquido libre estancado |

Se agregó tierra para contener la filtración. Construcción de zanja interceptora de lixiviados para evitar futuras filtraciones, programada para que comience esta semana.

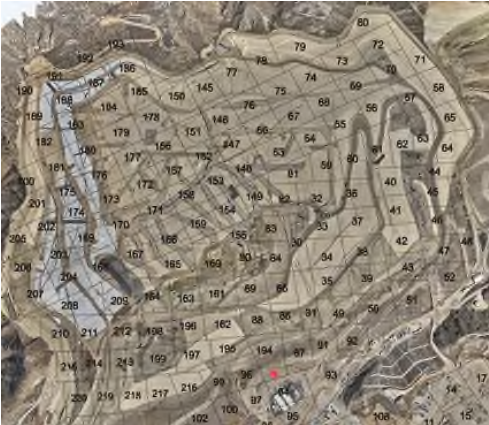
| Indique la ubicación en el mapa | |

| ¿En qué cuadrícula se encuentra la filtración/acumulación de lixiviados? | 194 |
| Hora en la que se descubrió la filtración/acumulación | 22 de septiembre de 2026 3:03 PM PDT |
| Duración estimada de la presencia de lixiviados en ese lugar | 3 horas |
| Cantidad estimada de lixiviado | 1-5 galones |
| Extensión del área impactada (pies cuadrados estimados impactados) | 6 pies cuadrados |

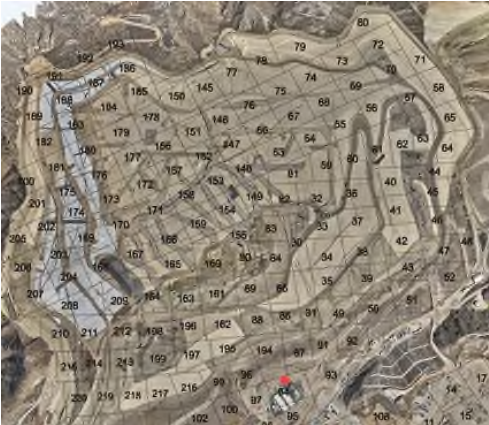
| Indique la ubicación en el mapa | |

| ¿En qué cuadrícula se encuentra la filtración/acumulación de lixiviados? | 94 |
| Hora en la que se descubrió la filtración/acumulación | 23 de septiembre de 2026 2:44 PM PDT |
