**Chiquita Canyon, LLC**  
**Asamblea mensual del personal del Comité de Reacción y del Distrito de Gestión de la Calidad del Aire de la Costa Sur (SCAQMD)**  
**Miércoles 20 de mayo de 2026 a las 10:00 am PT**

**RESUMEN DE LA REUNIÓN**

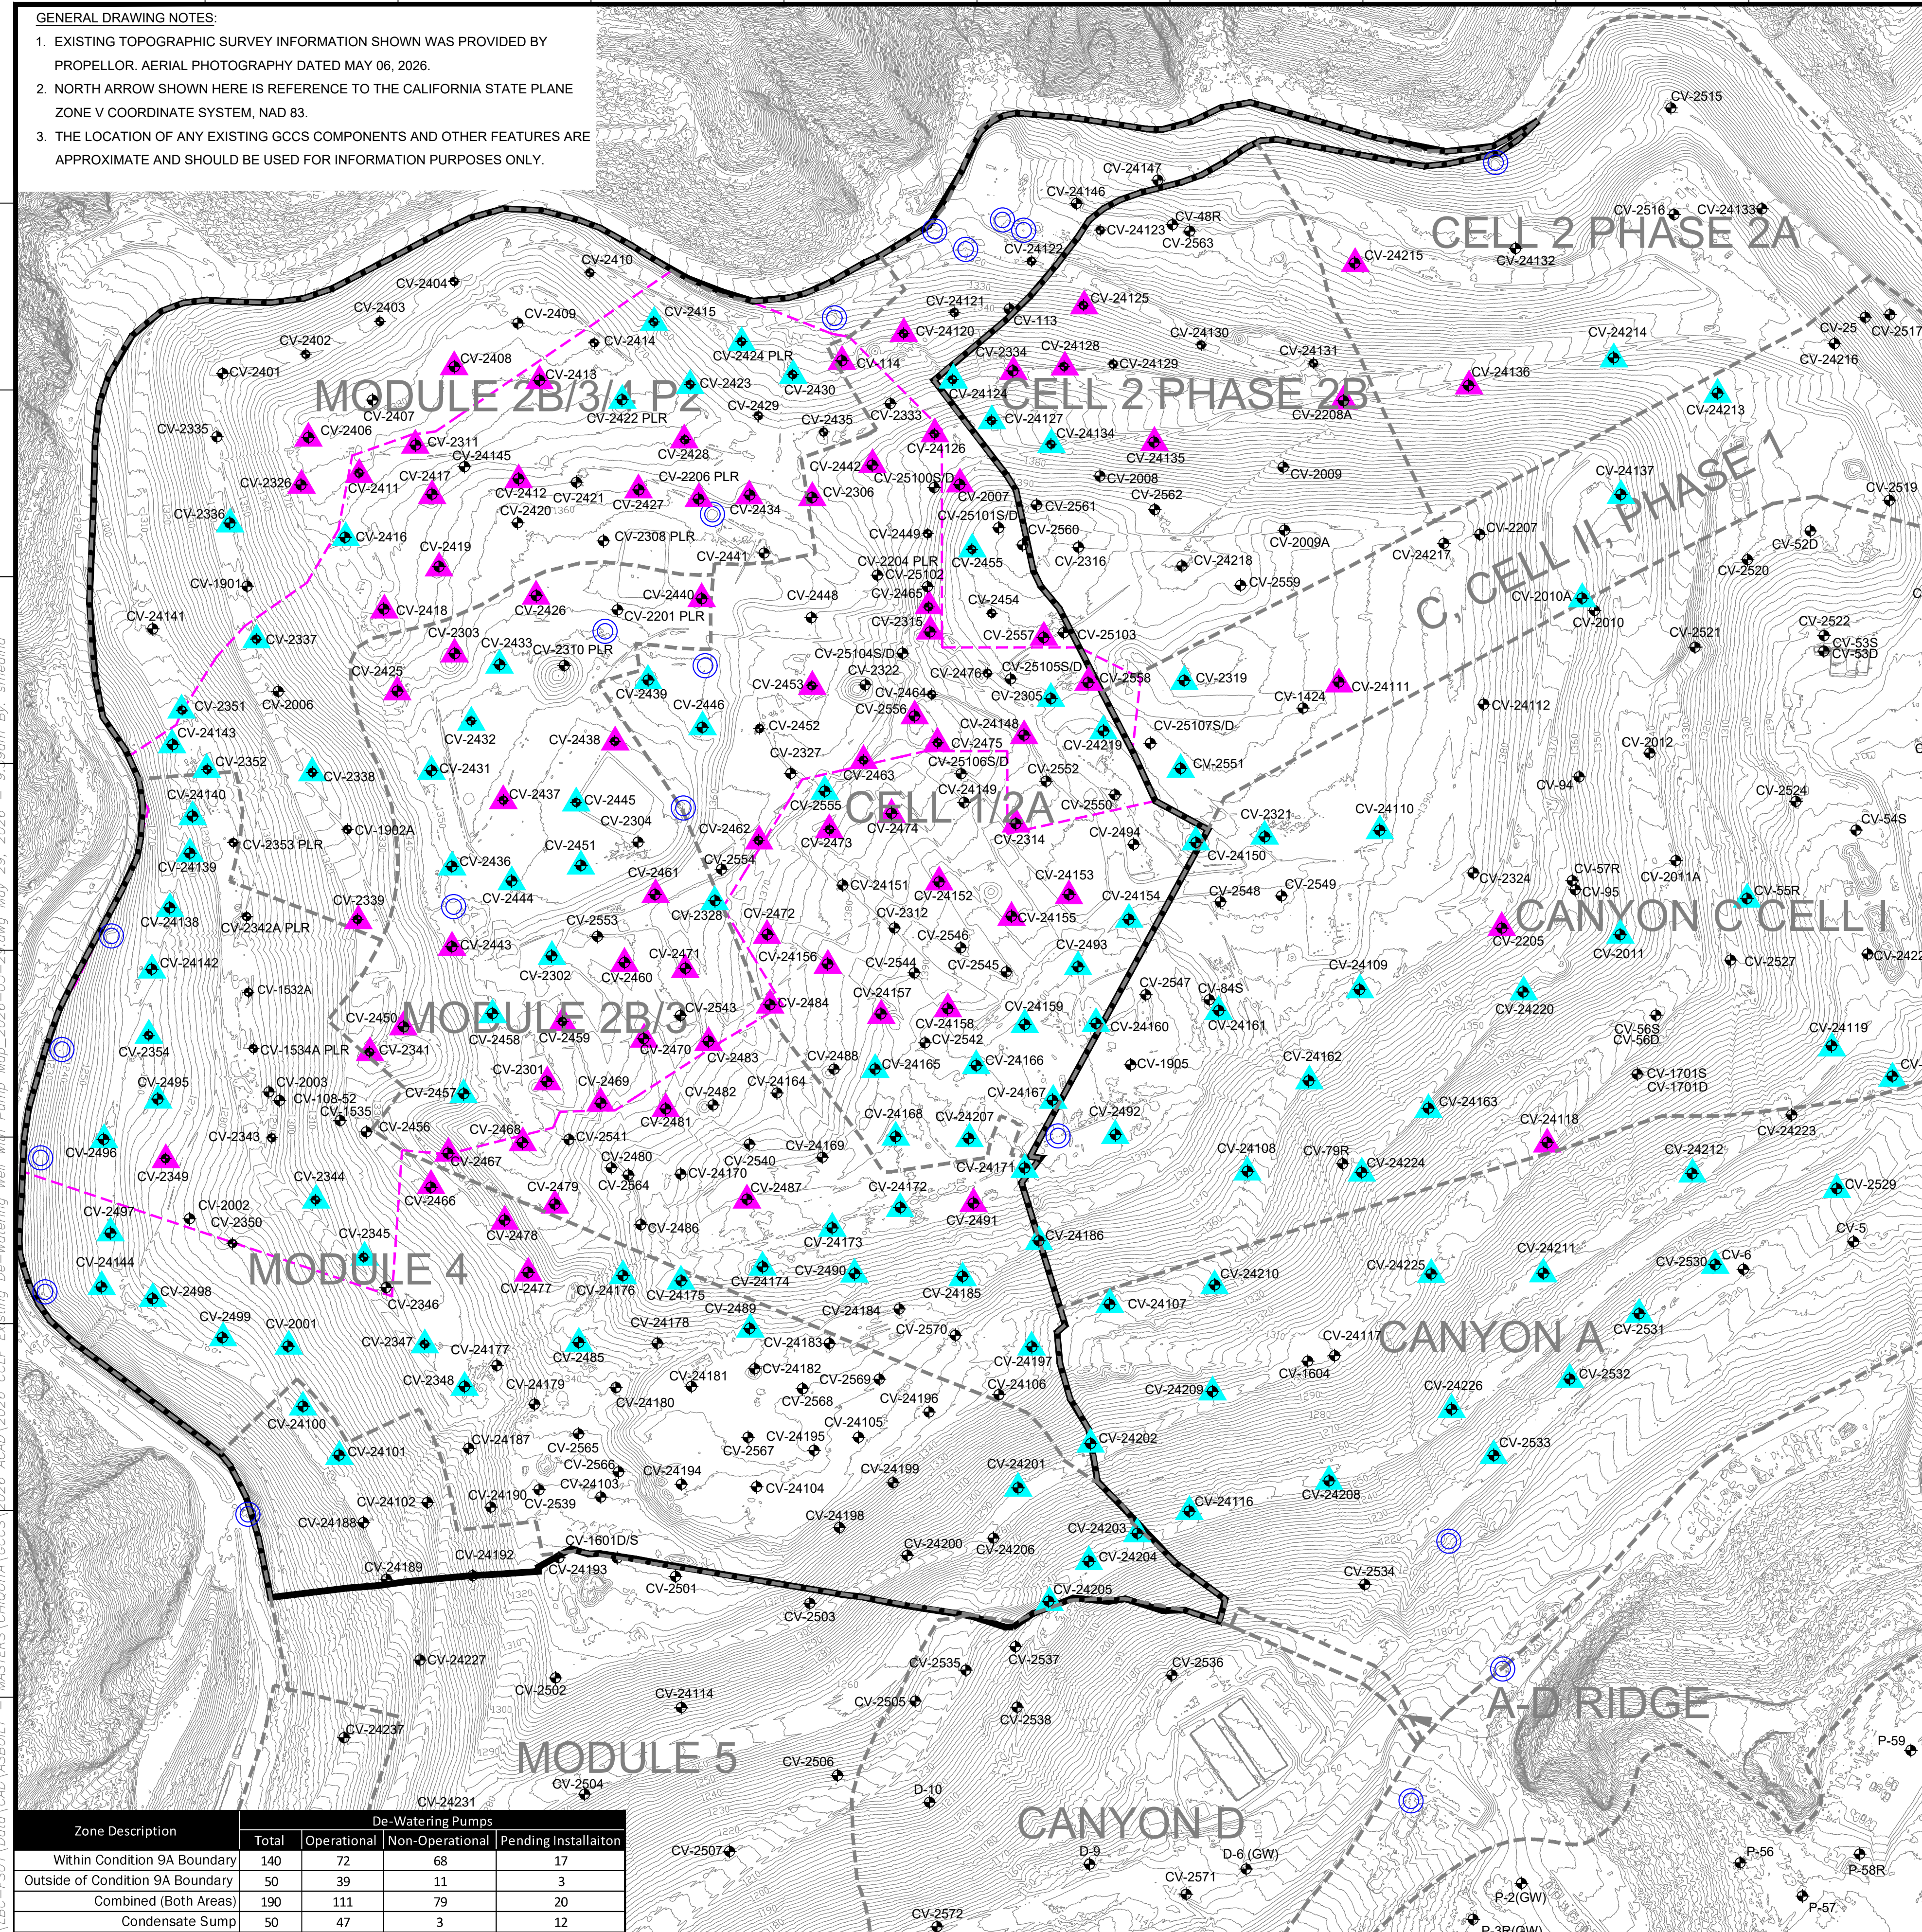
- EXISTING TOPOGRAPHIC SURVEY INFORMATION SHOWN WAS PROVIDED BY PROPELLOR. AERIAL PHOTOGRAPHY DATED MAY 06, 2026.
- NORTH ARROW SHOWN HERE IS REFERENCE TO THE CALIFORNIA STATE PLANE ZONE V COORDINATE SYSTEM, NAD 83.
- THE LOCATION OF ANY EXISTING GCCS COMPONENTS AND OTHER FEATURES ARE APPROXIMATE AND SHOULD BE USED FOR INFORMATION PURPOSES ONLY.

- 1150 TOPOGRAPHIC CONTOUR
- EXISTING CELL LIMITS (APPROXIMATE)
- REACTION AREA BOUNDARY - CONDITION 9A
- REACTION AREA BOUNDARY - DATA ANALYSIS
- ⊕ CV-XX EXISTING VERTICAL LFG EXTRACTION WELL
- ⊕ CV-XX PLR EXISTING LFG VERTICAL EXTRACTION WELL - PRESSURIZED LEACHATE RELEASE
- ⊙ EXISTING CONDENSATE SUMP WITH PUMP
- ▲ EXISTING DE-WATERING WELL WITH PUMP - CURRENTLY RUNNING
- ▲ EXISTING DE-WATERING WELL WITH PUMP - INSTALLED

De-Watering Well Pumps that are Currently Running		
#	Well ID	Operational Startup Date
1	CV-2337	4/22/2024
2	CV-2302	4/26/2024
3	CV-2328	4/26/2024
4	CV-2336	4/30/2024
5	CV-24142	5/3/2024
6	CV-24144	5/13/2024
7	CV-2496	5/30/2024
8	CV-2497	5/30/2024
9	CV-2416	6/24/2024
10	CV-24109	7/3/2024
11	CV-24162	7/7/2024
12	CV-24101	7/8/2024
13	CV-24100	7/17/2024
14	CV-2498	7/18/2024
15	CV-2348	7/22/2024
16	CV-2347	7/24/2024
17	CV-2345	7/27/2024
18	CV-2344	7/30/2024
19	CV-24124	8/24/2024
20	CV-2423	8/26/2024
21	CV-24108	9/4/2024
22	CV-24210	9/10/2024
23	CV-2451	12/23/2024
24	CV-2445	1/6/2025
25	CV-2432	1/7/2025
26	CV-24212	1/10/2025
27	CV-2001	1/23/2025
28	CV-2338	2/8/2025
29	CV-24202	2/20/2025
30	CV-24209	2/28/2025
31	CV-24197	3/11/2025
32	CV-24166	4/7/2025
33	CV-24168	4/7/2025
34	CV-24171	4/7/2025
35	CV-24165	4/7/2025
36	CV-24134	4/9/2025
37	CV-24173	4/15/2025
38	CV-24174	4/15/2025
39	CV-24175	4/15/2025
40	CV-24159	4/16/2025
41	CV-24154	4/17/2025

Zone Description	De-Watering Pumps			
	Total	Operational	Non-Operational	Pending Installation
Within Condition 9A Boundary	140	72	68	17
Outside of Condition 9A Boundary	50	39	11	3
Combined (Both Areas)	190	111	79	20
Condensate Sump	50	47	3	12
