**Ref.: Comentarios de Chiquita Canyon, LLC para la Reunión del Comité Asesor de la Comunidad del Vertedero de Chiquita Canyon del 14 de Julio de 2026**

**Proyecto de Apuntalamiento del Talud Oeste**

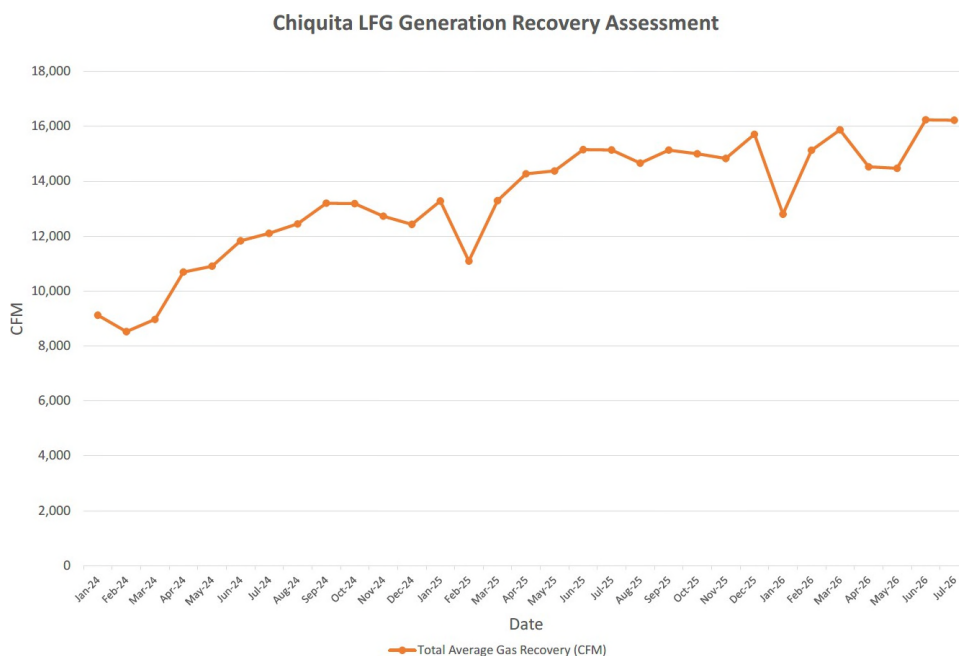
Como se indicó previamente, Chiquita ha mejorado su capacidad de antorchas en el sitio. Además de las Antorchas 1, 2 y 3, Chiquita ahora tiene 5 unidades de oxidantes térmicos ("TOx") organizadas en dos estaciones de TOx. Chiquita además tiene planes de instalar una cuarta antorcha. Ajustar y optimizar las estaciones de TOx ha aumentado el tiempo de inactividad total en las antorchas. Sin embargo, a pesar de estos tiempos de inactividad, Chiquita ha aumentado consistentemente su capacidad de destrucción global (es decir, recuperación de gas). El gráfico a continuación exhibe el aumento global en la capacidad de destrucción total (es decir, la recuperación de gas total promedio) en el sitio entre enero de 2024 y junio de 2026.
