**Chiquita Canyon, LLC**  
**Reunión Mensual del Comité de Reacción y el Distrito de Gestión de la Calidad del**  
**Aire de la Costa Sur**  
**Miércoles 18 de junio de 2025 a las 10:00 am PT**

**ACTA DE LA REUNIÓN**

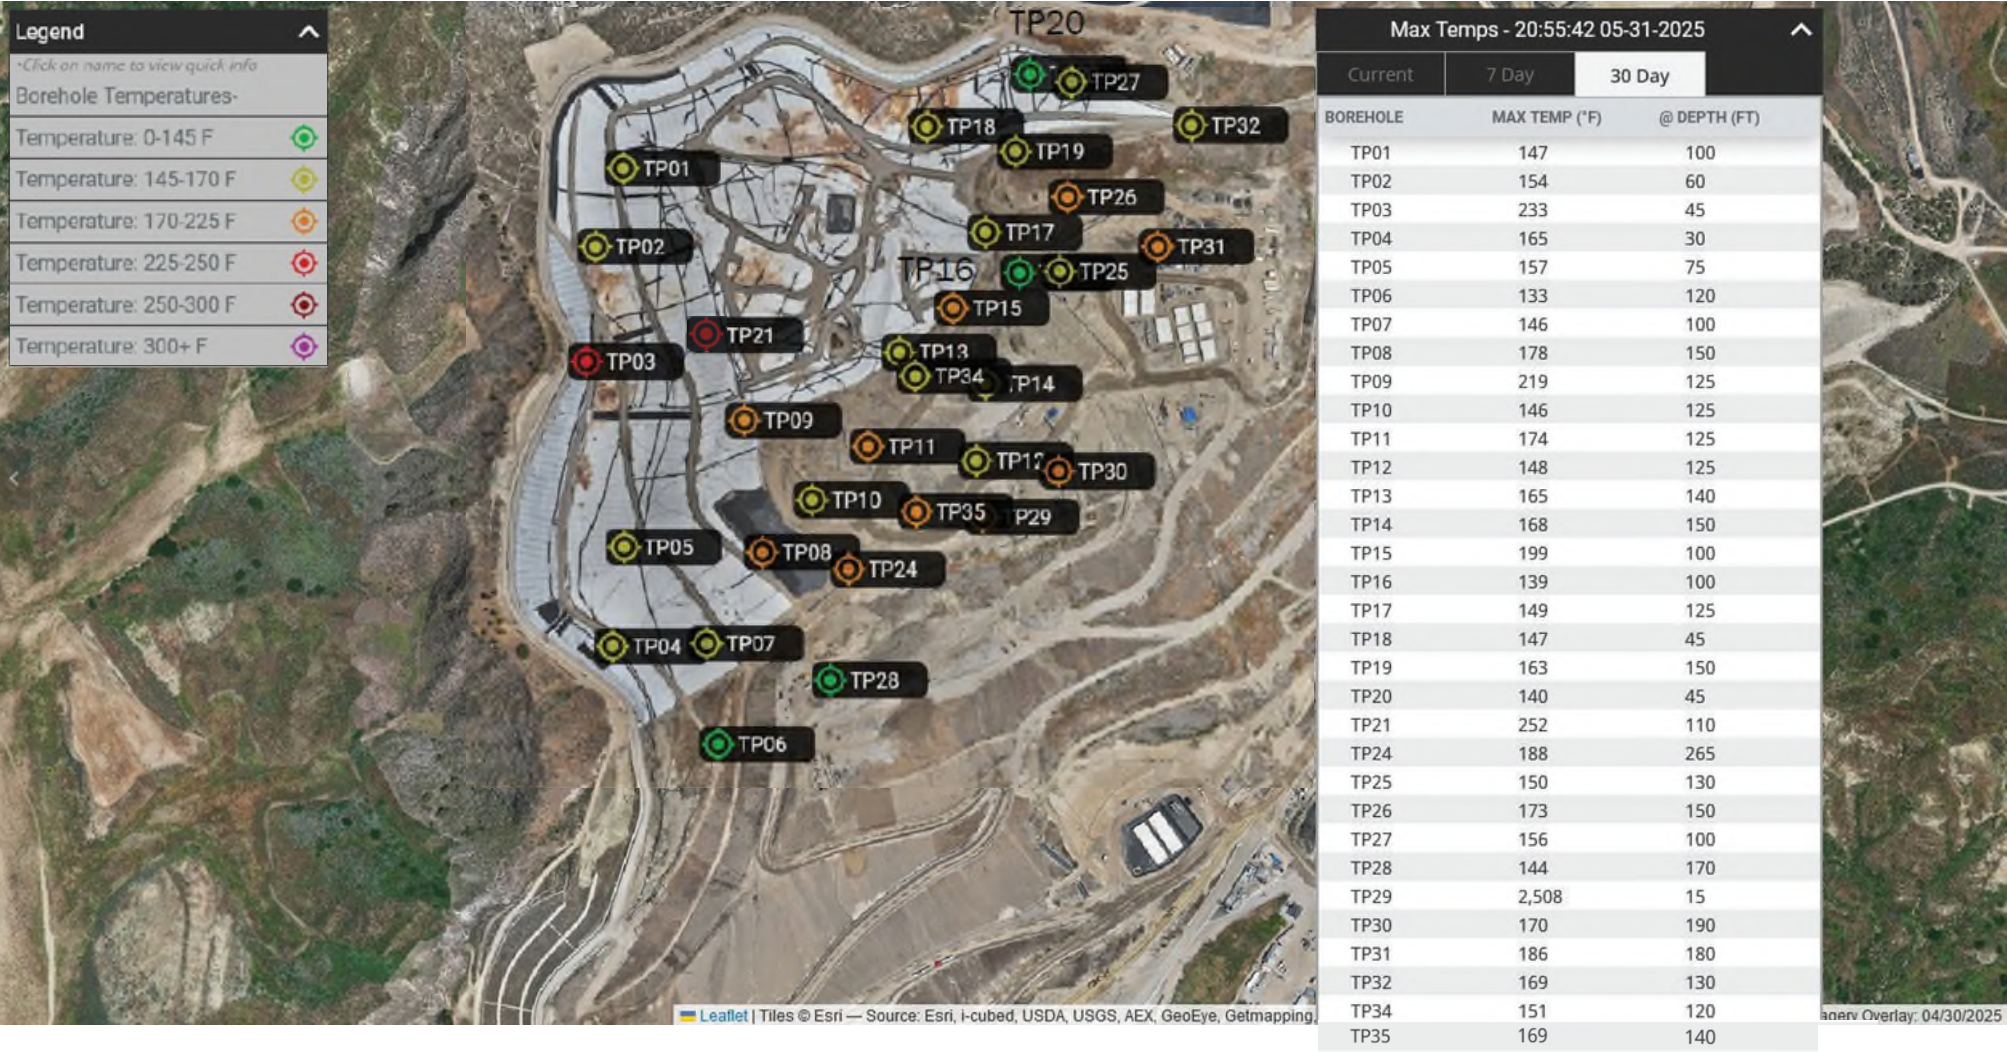
Mapa de Temperatura Máxima Vertical en Treinta Días de las Sondas de Temperatura del Vertedero de Chiquita

Como se indicó en las presentaciones de las semanas previas, las lecturas de 2,508 °F (que se muestran para TP-29) no son lecturas de temperaturas reales, sino que son las lecturas de las temperaturas máximas posibles predeterminadas que indican que se desconectaron las termocuplas para mantenimiento, reemplazos o por otros problemas. Cuando se desconecta una termocupla, lee el valor máximo posible de 2,508 °F.

- i. **Solicitud Pendiente:** La Sra. Roberts solicitó que se proporcione el mapa de rangos asociado a las mediciones de las sondas de temperatura máxima de los desechos in situ que se registraron durante el período de tiempo relevante.
  - 1. **Respuesta escrita:** El mapa de rangos solicitado se adjunta a este resumen.
