A continuación se encuentra la actualización de Chiquita de la semana sobre el estado de la instalación de la cubierta de EVOH/HDPE geomembrana de 60-mil en el Vertedero de Chiquita Canyon, conforme a la Medida de Mitigación 4.1 de la Orden de Cumplimiento de la LEA emitida el 1 de mayo de 2025.

# Chiquita Canyon Landfill - Isopach

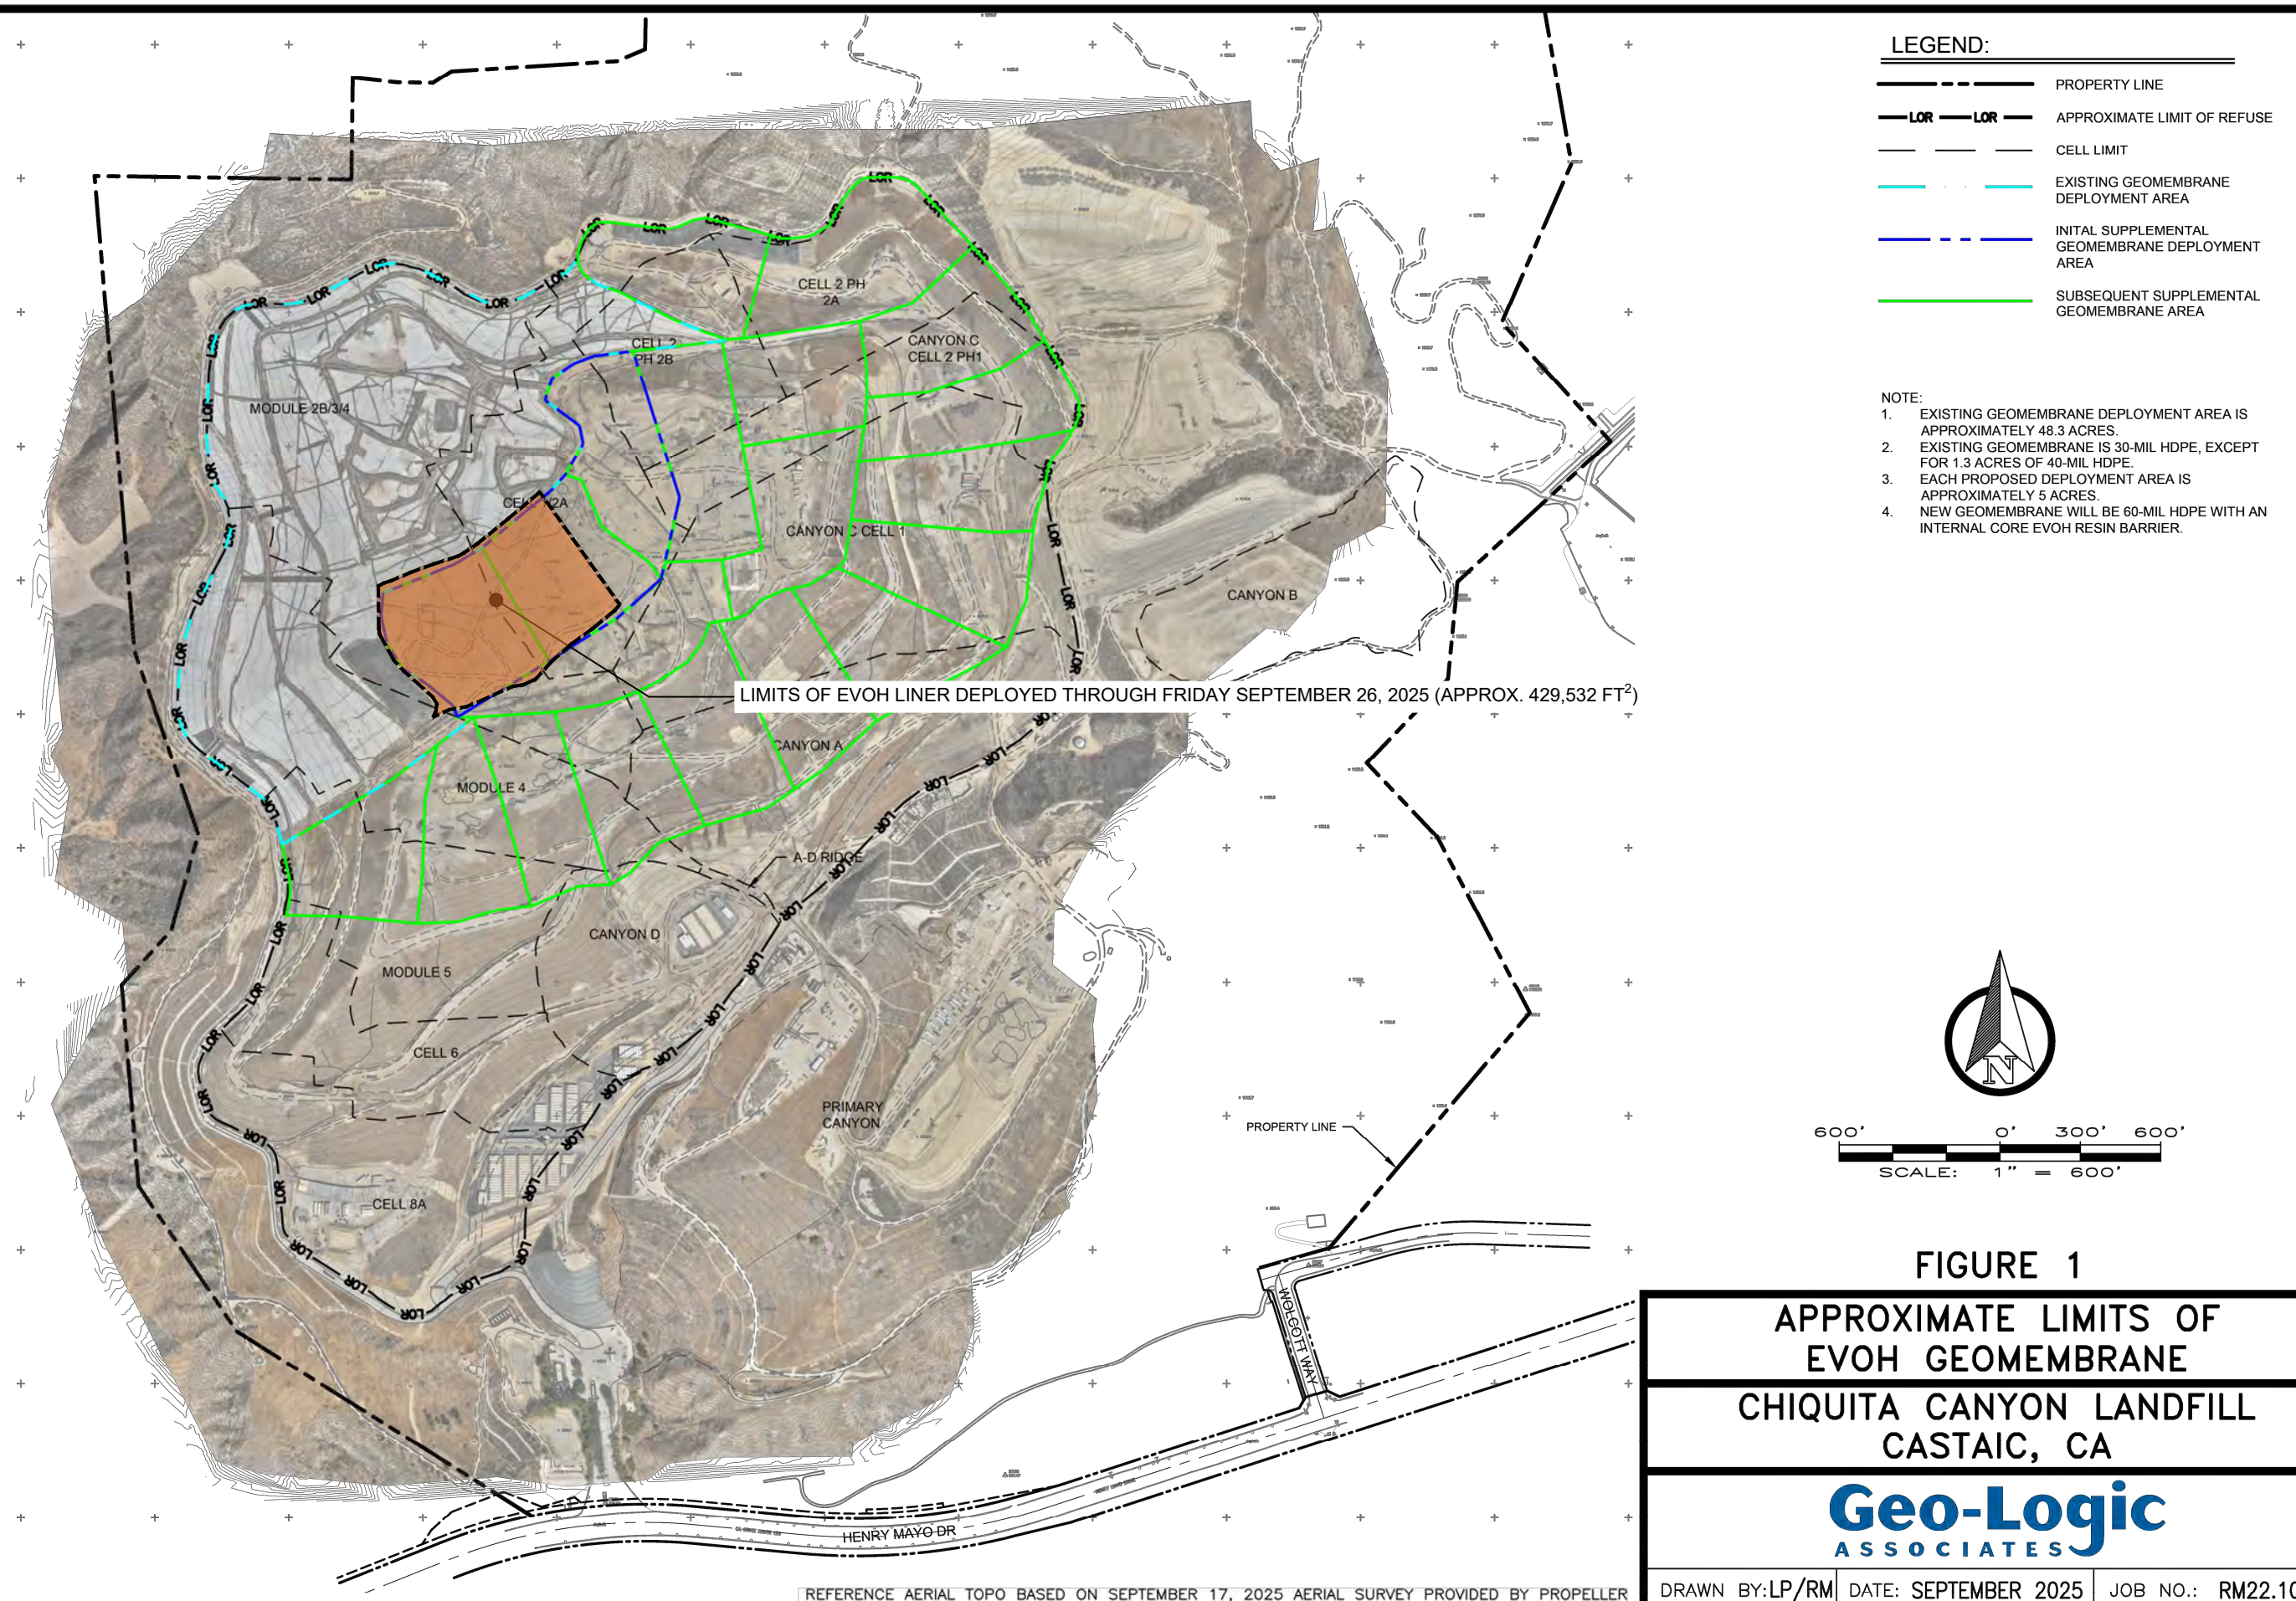
P:\SITES\CHIQUITA CYN LF\MONITORING SUMMARY\FIGURES-WEEKLY\RM22.1077-CCL-EVOH-FIG 1-(2025-09-17).DWG September 18, 2025 -- 1:30 PM BY: GLA-USER

El mapa del sitio adjunto muestra la extensión aproximada de la cubierta de geomembrana instalada al viernes 26 de septiembre de 2025, como también la cubierta de geomembrana descrita en el anteproyecto del plan de trabajo para la extensión del área de la cubierta de geomembrana de fecha 16 de mayo de 2025 presentada a la LEA y al DTSC. Chiquita está desarrollando un plan de trabajo borrador revisado para incorporar una instalación en etapas de más cubierta de geomembrana en respuesta a los comentarios recibidos de la LEA, el DTSC, CalRecycle y US EPA. También se adjuntan a esta entrega el mapa isopáquico mensual de septiembre de 2025 y una figura que identifica los pozos que muestran indicios de reacción al 26 de septiembre de 2025. Debido a limitaciones técnicas, actualmente no podemos crear una figura que incluya todos estos datos.

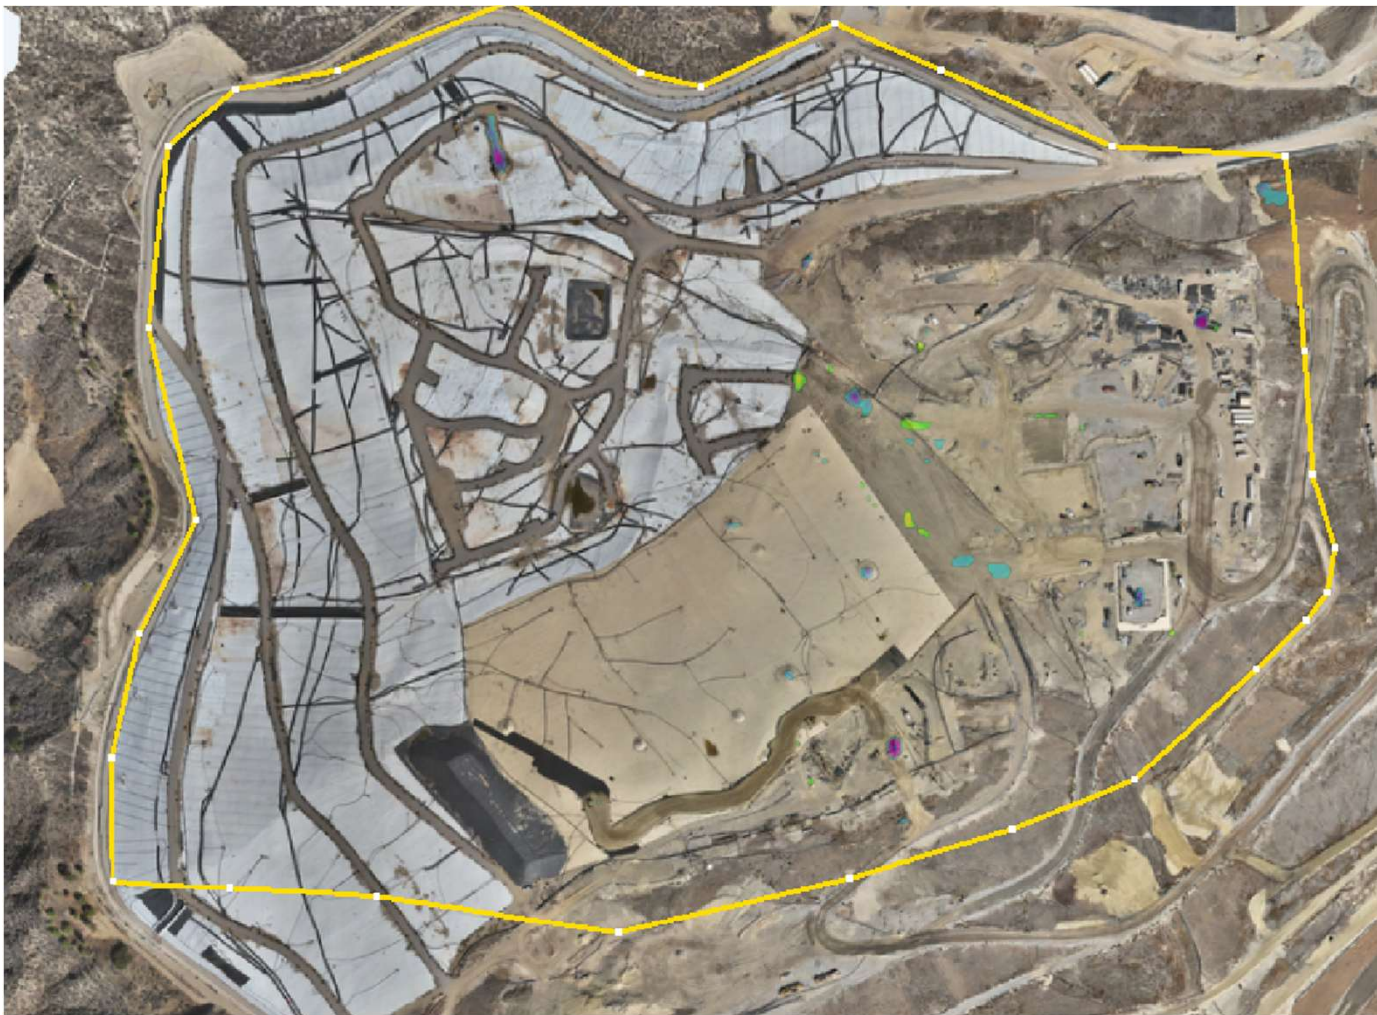
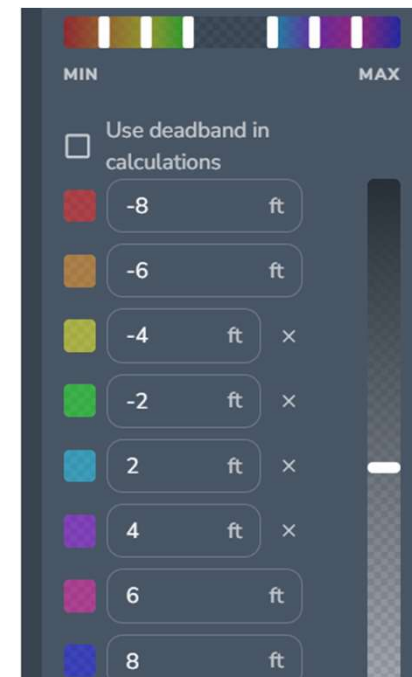
October 1, 2025 Survey Image. August 27, 2025 vs October 1, 2025
