Asunto: Vertedero de Chiquita Canyon - Cubierta Geosintética - Medida de Mitigación 4.1

A continuación se encuentra la actualización de Chiquita de la semana sobre el estado de la instalación de la cubierta de EVOH/HDPE geomembrana de 60-mil en el Vertedero de Chiquita Canyon, conforme a la Medida de Mitigación 4.1 de la Orden de Cumplimiento de la LEA emitida el 1 de mayo de 2025.

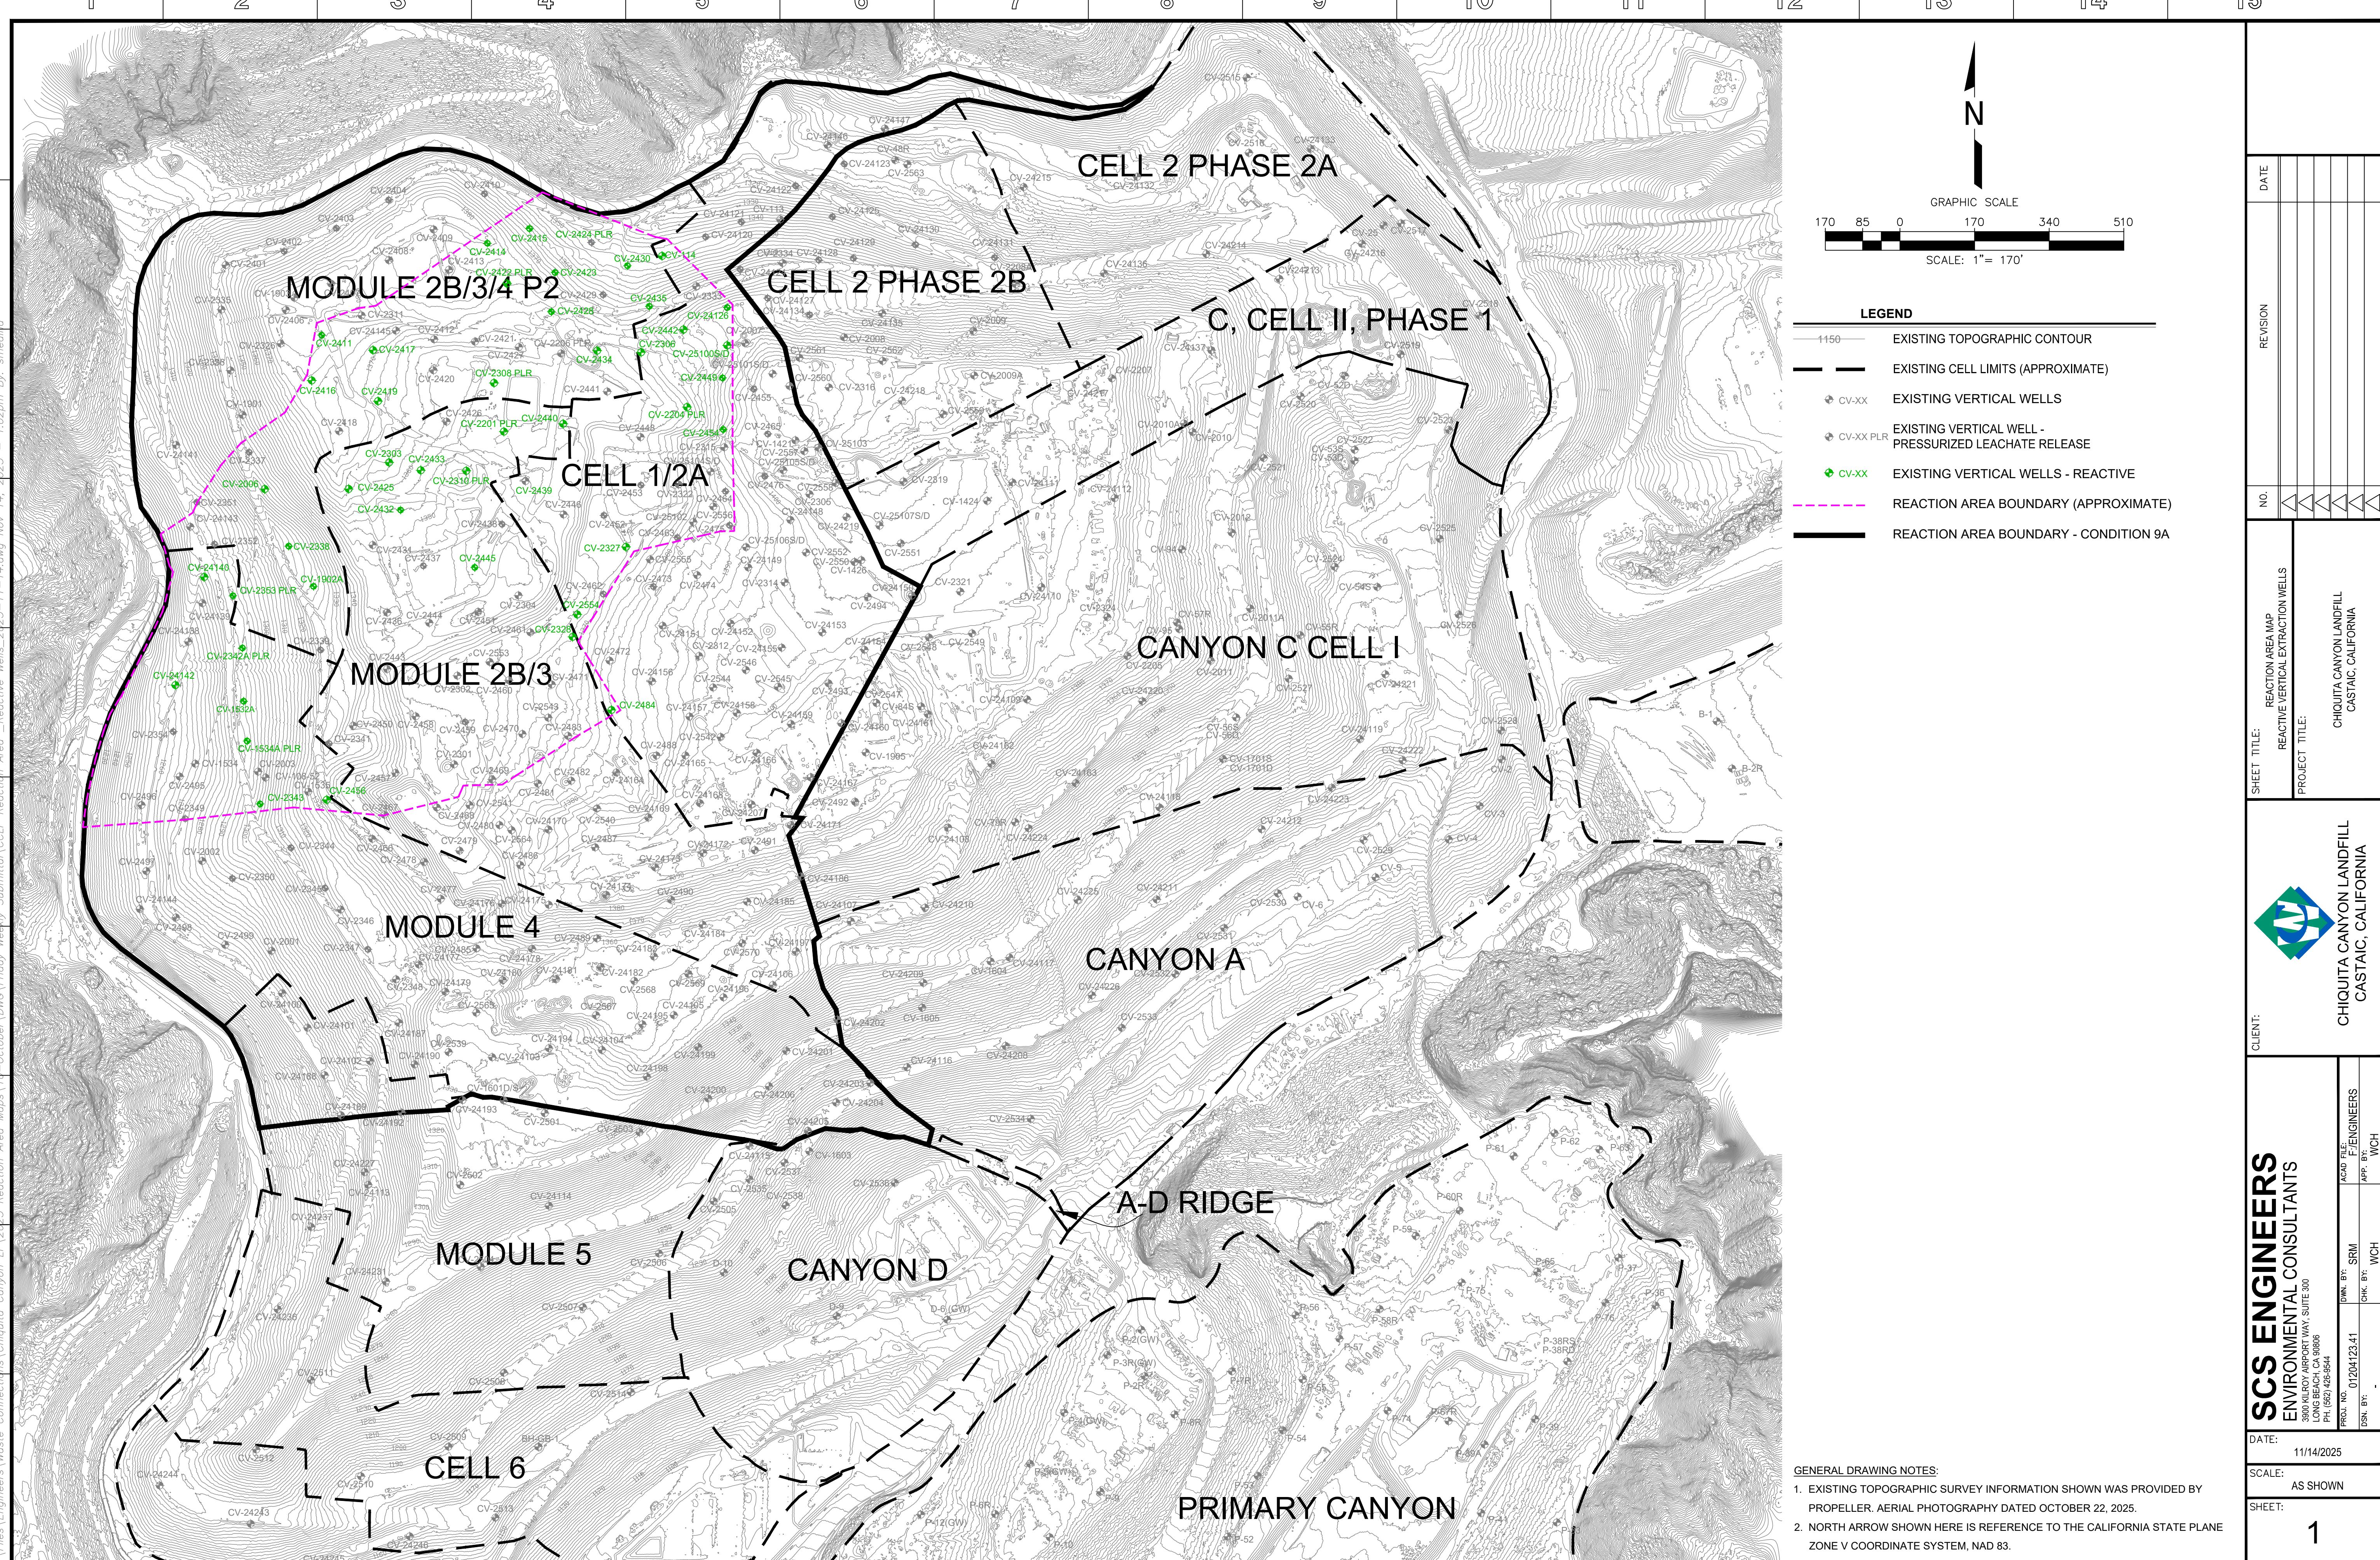
El mapa del sitio adjunto muestra la extensión aproximada de la cubierta de geomembrana instalada al viernes 14 de noviembre de 2025, como también la cubierta de geomembrana descrita en el anteproyecto del plan de trabajo revisado para la extensión del área de la cubierta de geomembrana presentado a la LEA, a la US EPA y al DTSC el 3 de octubre de 2025. También se adjuntan a esta entrega el mapa isopáquico mensual de octubre de 2025 y una figura que identifica los pozos que muestran indicios de reacción al 14 de noviembre de 2025. Debido a limitaciones técnicas, actualmente no podemos crear una figura que incluya todos estos datos.

Al 14 de noviembre de 2025, D&E, en nombre de Chiquita, ha instalado aproximadamente 716,077 pies cuadrados de cubierta de geomembrana de EVOH/HDPE de 60 milésimas de pulgada, marrón. Importantes lluvias ocurridas durante la semana del 10 de noviembre de 2025 no permitieron que se despliegue aún más la cubierta de geomembrana de EVOH/HDPE. Chiquita continúa priorizando la instalación de calles de acceso sobre la cubierta de geomembrana de EVOH/HDPE, pero las sustanciales lluvias tampoco permitieron que se completen estas calles. Se realizaron otras reparaciones y detalles en los paneles existentes, que incluyen fabricar bases, parches, soldaduras por extrusión y volver a realizar costuras, según la necesidad. Chiquita también está preparando el área del Segmento 3 para el despliegue de la cubierta geosintética de EVOH/HDPE, que incluye instalar infraestructura de tuberías adicional. Chiquita anticipa otras demoras en el despliegue de la cubierta geosintética de EVOH/HDPE como resultado de las lluvias pronosticadas, que se espera que continuarán hasta el sábado 22 de noviembre de 2025.

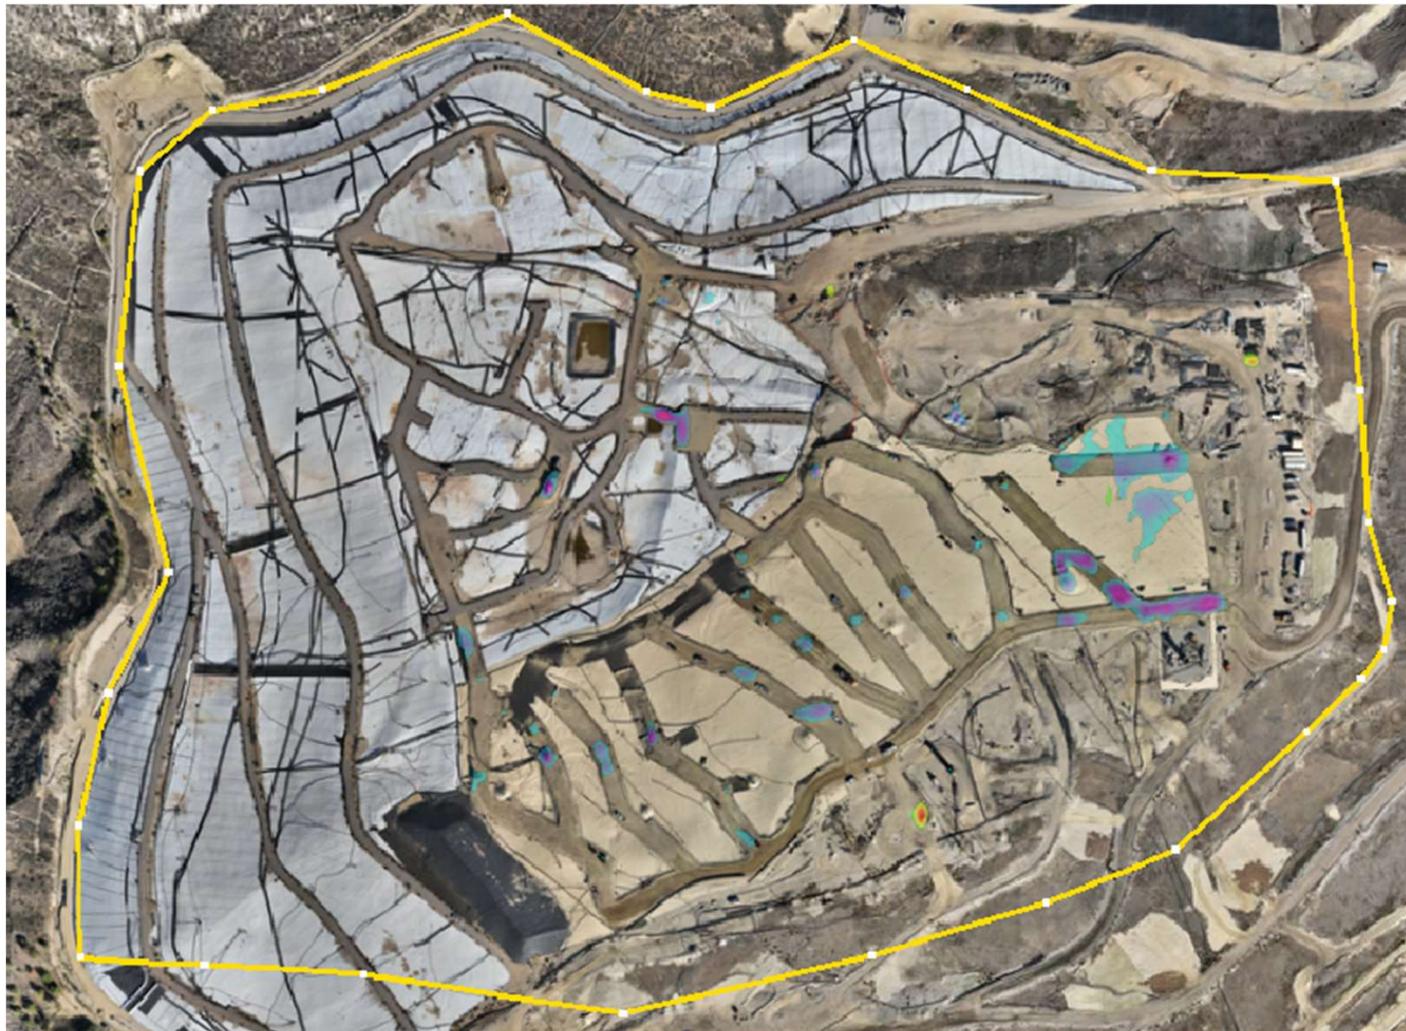
Chiquita Canyon Landfill - Isopach

October 29, 2025 Survey Image. October 1, 2025 vs October 29, 2025
