A continuación se encuentra la actualización de Chiquita de la semana sobre el estado de la instalación de la cubierta de EVOH/HDPE geomembrana de 60-mil en el Vertedero de Chiquita Canyon, conforme a la Medida de Mitigación 4.1 de la Orden de Cumplimiento de la LEA emitida el 1 de mayo de 2025.

# Chiquita Canyon Landfill - Isopach

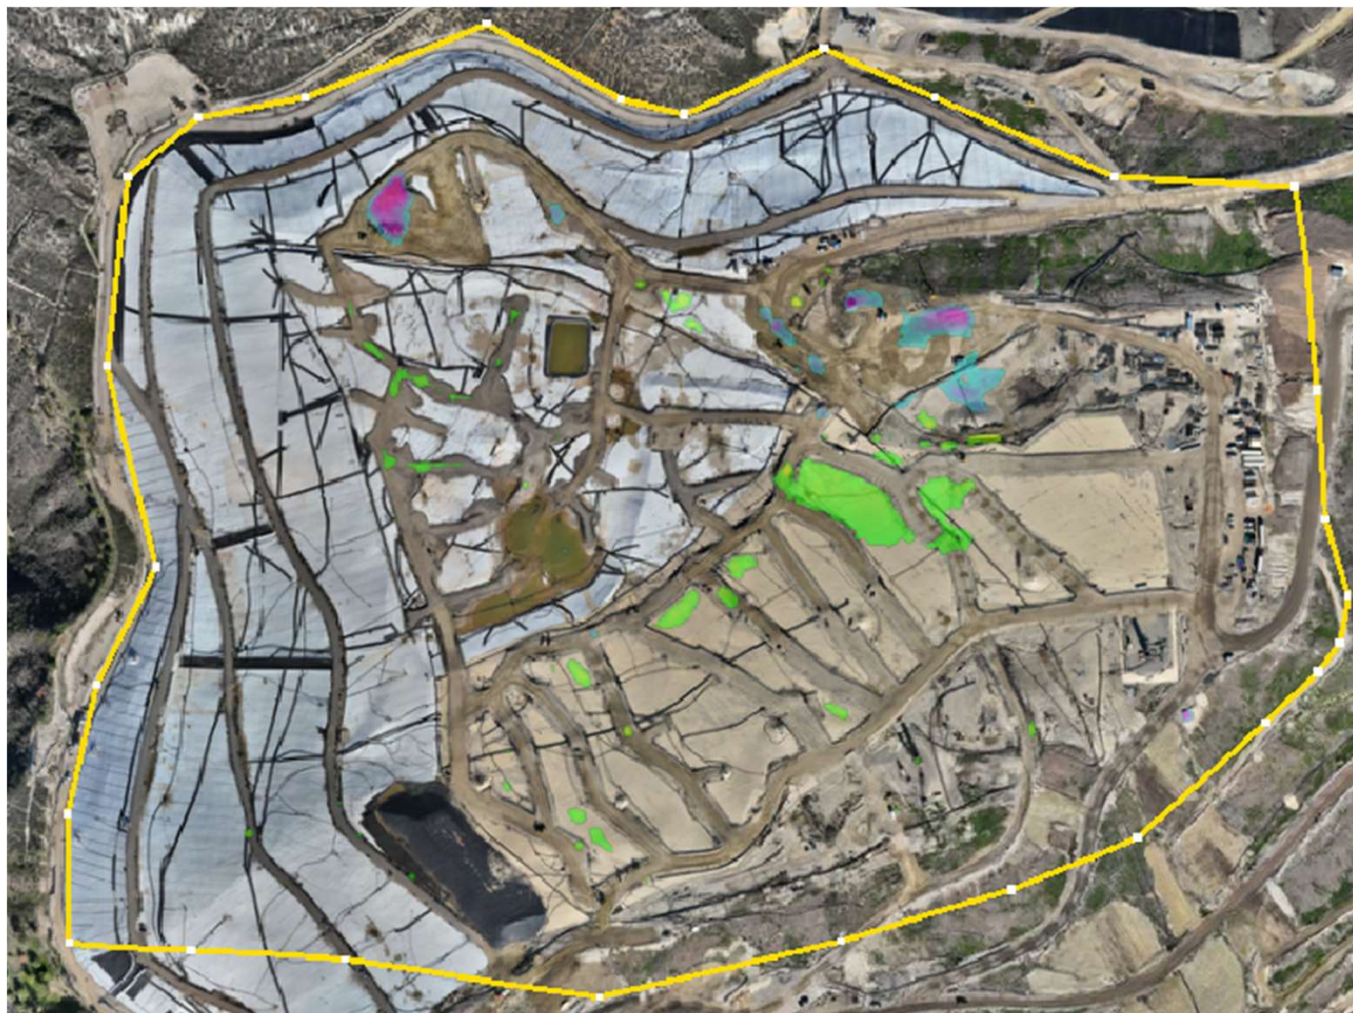
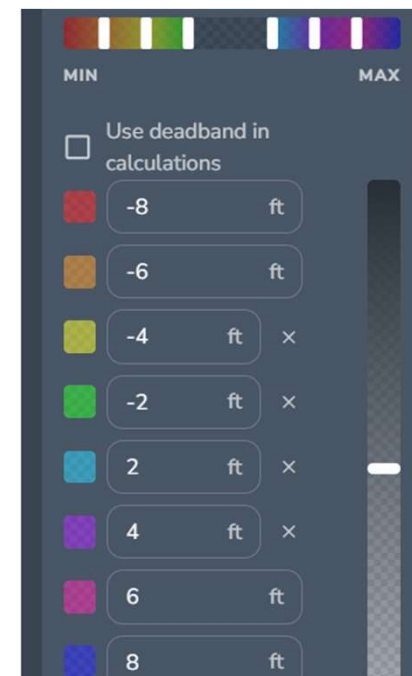
December 3, 2025 Survey Image. October 29, 2025 vs. December 3, 2025

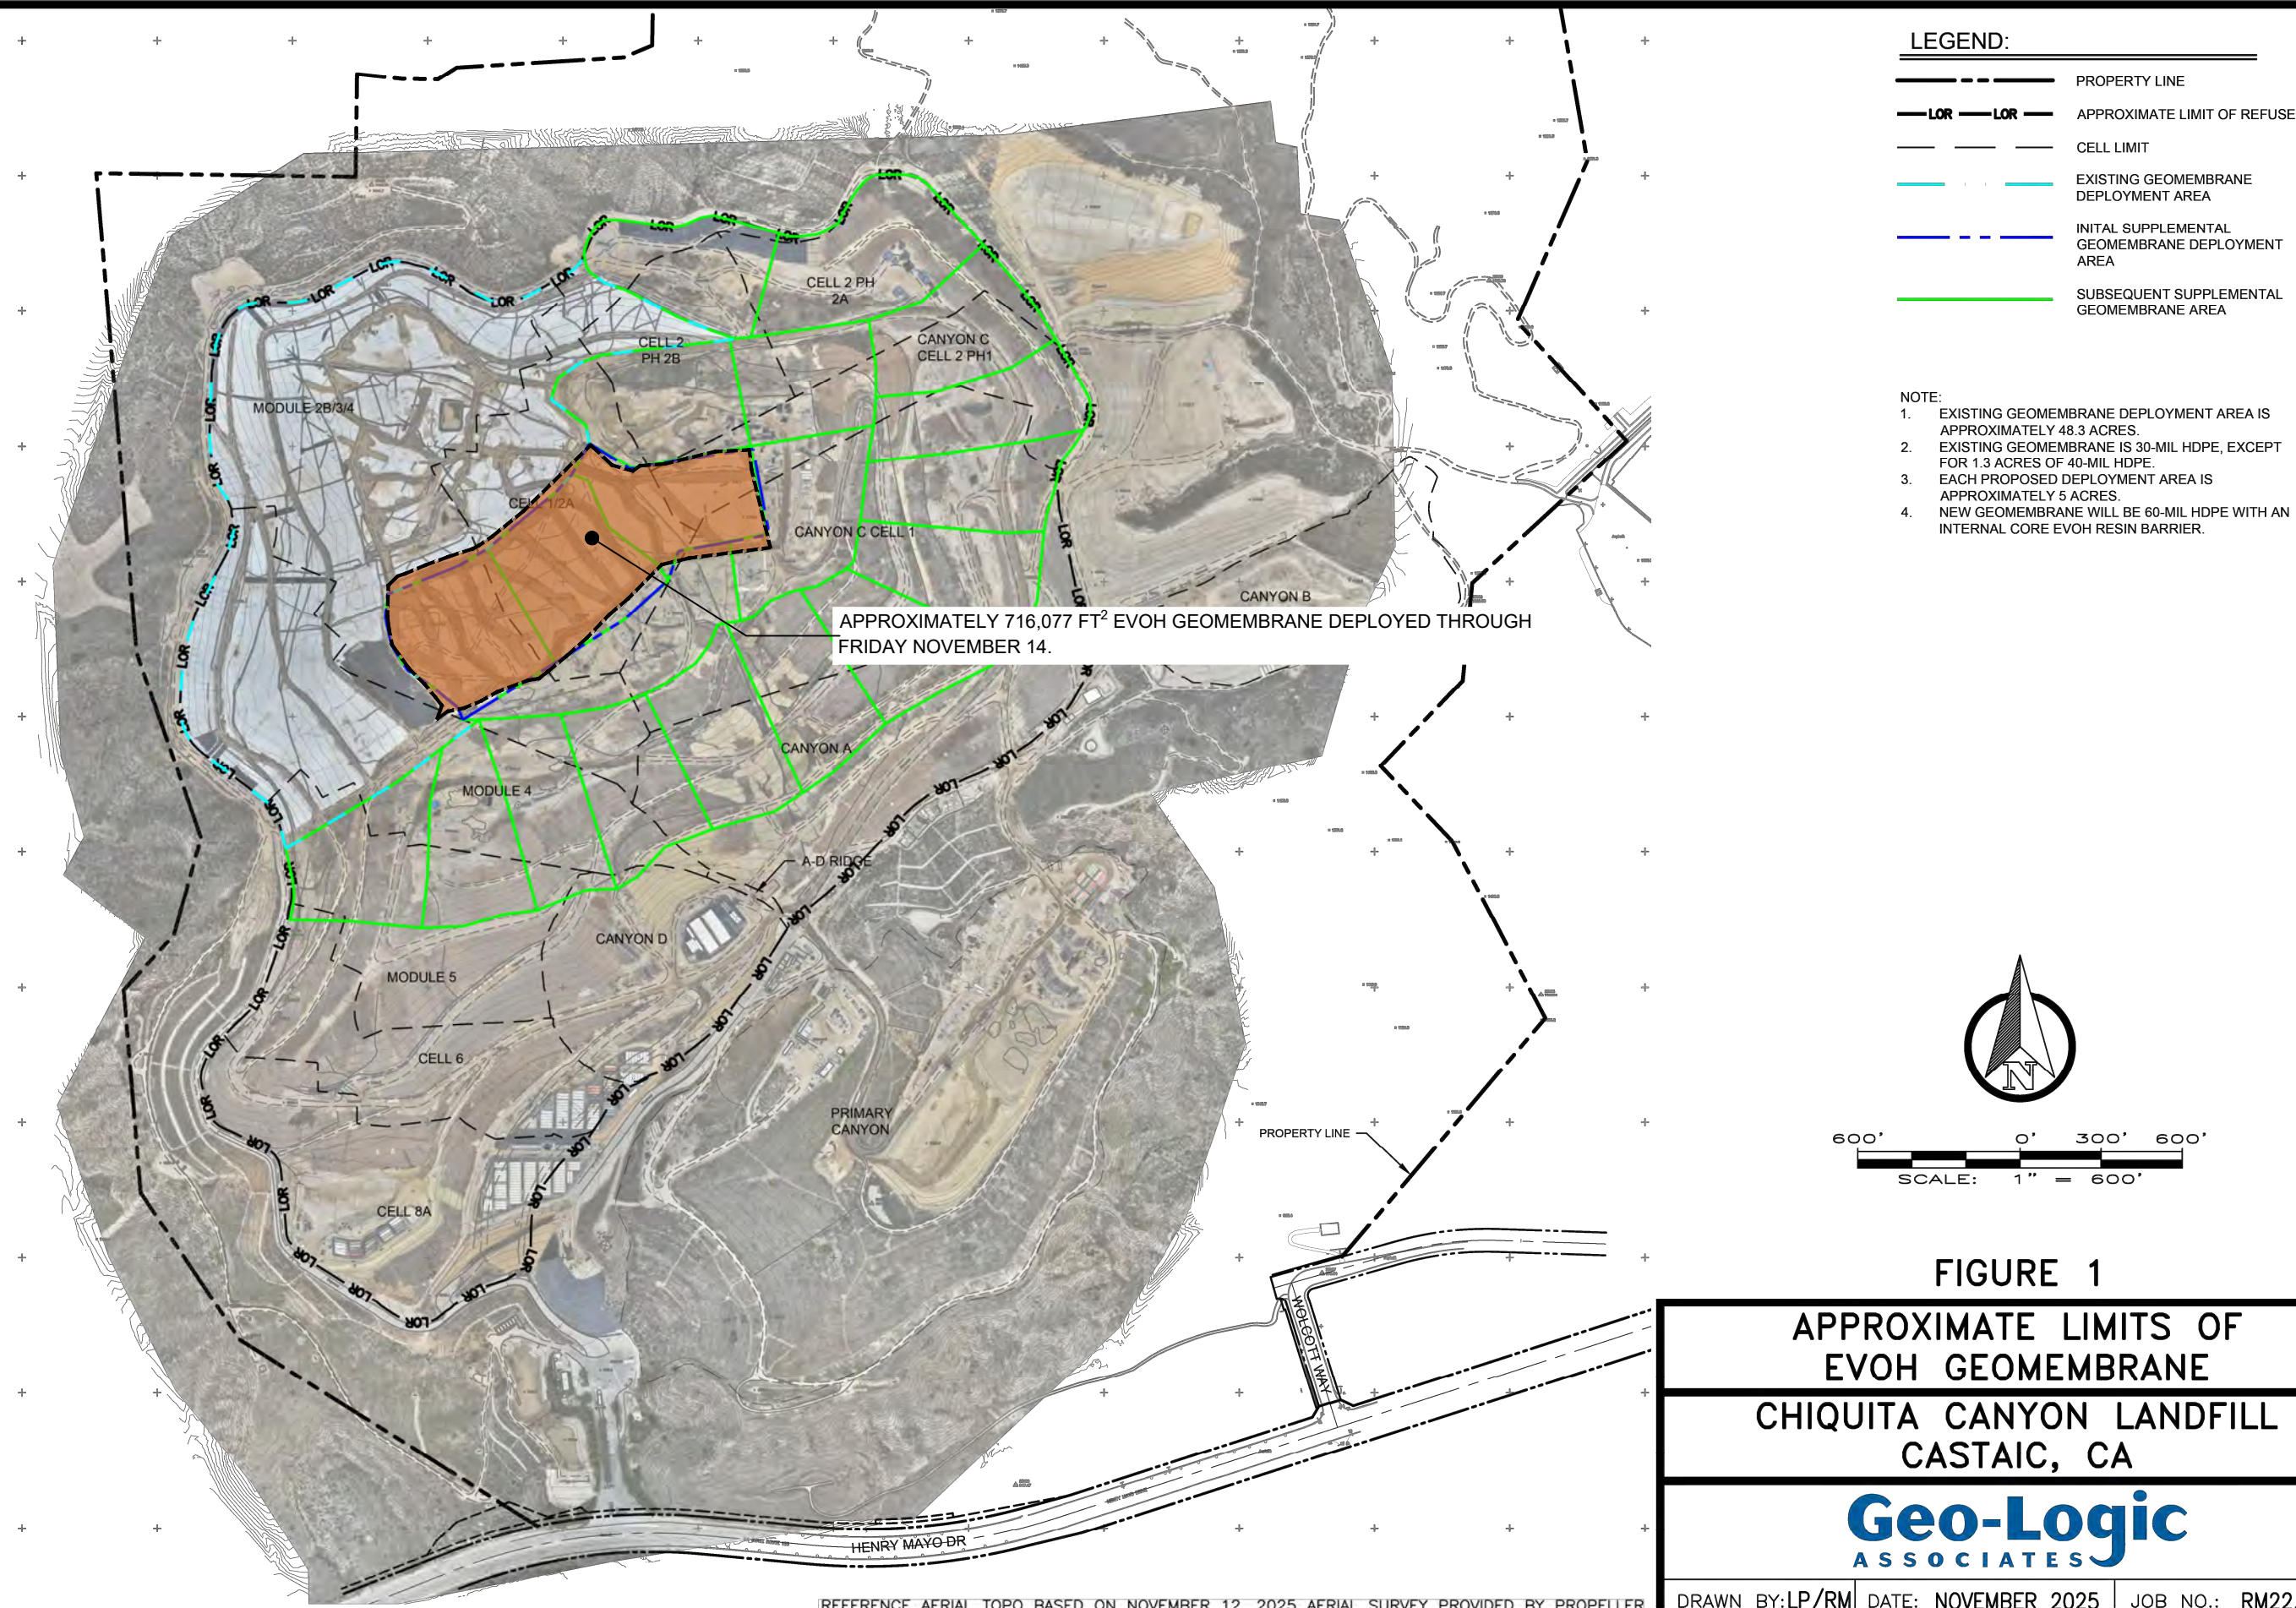
P:\SITES\CHIQUITA CYN LF\MONITORING SUMMARY\FIGURES-WEEKLY\RM22.1077-CCL-EVOH-FIG 1-(2025-11-12).DWG November 13, 2025 - 4:53 PM BY: GLA-USER

El mapa del sitio adjunto muestra la extensión aproximada de la cubierta de geomembrana instalada al viernes 28 de noviembre de 2025, como también la cubierta de geomembrana descrita en el anteproyecto del plan de trabajo revisado para la extensión del área de la cubierta de geomembrana presentado a la LEA, a la US EPA y al DTSC el 3 de octubre de 2025. También se adjuntan a esta entrega el mapa isopáquico mensual de noviembre de 2025 y una figura que identifica los pozos que muestran indicios de reacción al 28 de noviembre de 2025. Debido a limitaciones técnicas, actualmente no podemos crear una figura que incluya todos estos datos.
