**Archivado:** Miércoles 17 de diciembre de 2025 4:10:09 PM  
**De:** [Kate Logan](#)  
**Enviado:** Viernes 12 de diciembre de 2025 2:19:57 PM  
**Para:** [Karen Gork](#)  
**Cc:** [Thalhamer, Todd@CalRecycle](#)  
**Asunto:** Vertedero de Chiquita Canyon - Cubierta Geosintética - Medida de Mitigación 4.1  
**Importancia:** Normal  
**Sensibilidad:** Ninguna  
**Adjuntos:** [CCLF Reaction Area \\_Reactive Wells\\_2025-12-05.pdf](#); [4050 2025-12-05 Milestone 2B Chiquita Canyon LF Isopach\\_November 2025.pdf](#); [2025-11-14 Figure 1 EVOH Location-Layout1 \(2\).pdf](#);

A continuación se encuentra la actualización de Chiquita de la semana sobre el estado de la instalación de la cubierta de EVOH/HDPE geomembrana de 60-mil en el Vertedero de Chiquita Canyon, conforme a la Medida de Mitigación 4.1 de la Orden de Cumplimiento de la LEA emitida el 1 de mayo de 2025.

# Chiquita Canyon Landfill - Isopach

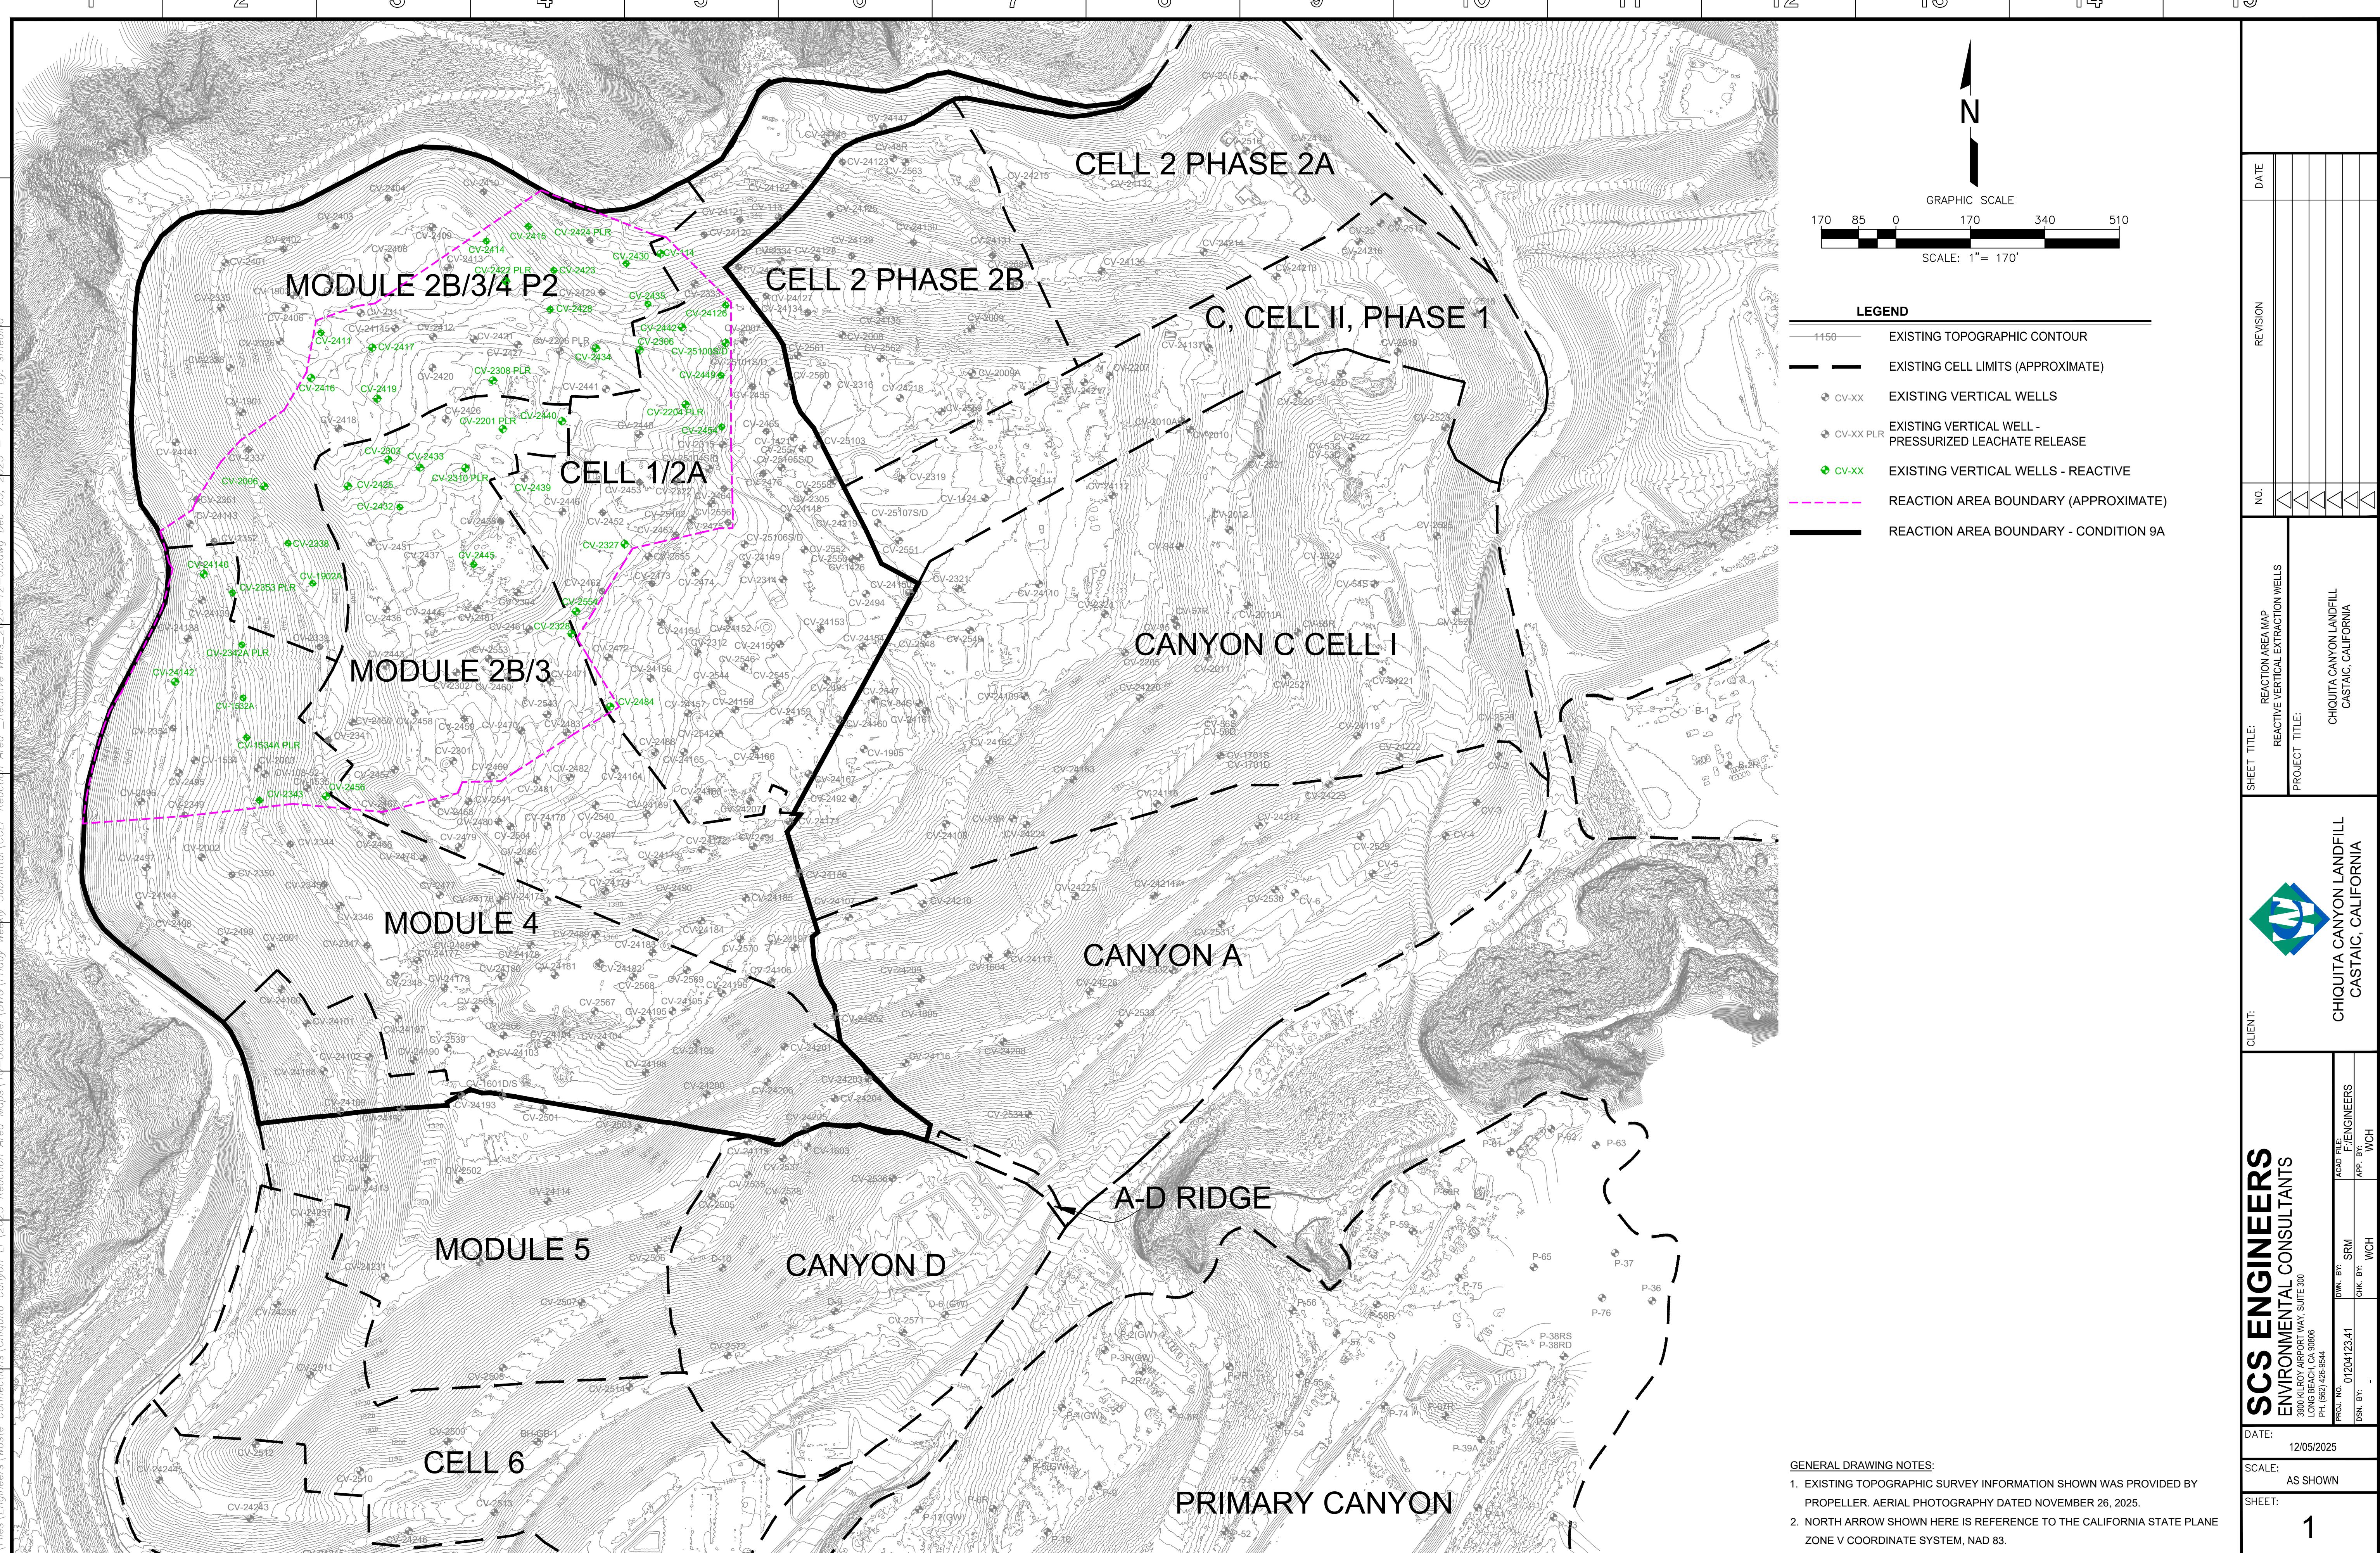
El mapa del sitio adjunto muestra la extensión aproximada de la cubierta de geomembrana instalada al viernes 5 de diciembre de 2025, como también la cubierta de geomembrana descrita en el anteproyecto del plan de trabajo revisado para la extensión del área de la cubierta de geomembrana presentado a la LEA, a la US EPA y al DTSC el 3 de octubre de 2025. También se adjuntan a esta entrega el mapa isopáquico mensual de noviembre de 2025 y una figura que identifica los pozos que muestran indicios de reacción al 5 de diciembre de 2025. Debido a limitaciones técnicas, actualmente no podemos crear una figura que incluya todos estos datos.

Al 5 de diciembre de 2025, D&E, en nombre de Chiquita, ha instalado aproximadamente 716,077 pies cuadrados de cubierta de geomembrana de EVOH/HDPE de 60 milésimas de pulgada, marrón. Condiciones de lluvia continua durante la semana del 1 de diciembre de 2025 no permitieron que se despliegue aún más la cubierta de geomembrana de EVOH/HDPE. Al margen de esto, Chiquita completó la preparación del Segmento 3 para el despliegue de la cubierta de geomembrana de EVOH/HDPE. Se realizaron otras reparaciones y detalles en los paneles existentes, que incluyen fabricar bases, parches, soldaduras por extrusión y volver a realizar costuras, según la necesidad. D&E retomó el despliegue de la cubierta de geomembrana de EVOH/HDPE el 8 de diciembre de 2025 y prevé que completará la instalación de la cubierta de geomembrana de EVOH/HDPE en el Segmento 3 para el 12 de diciembre de 2025.

Además, durante la semana del 1 de diciembre de 2025 Chiquita comenzó a preparar una zona en la cuadrícula 184 conocida como "el bol" para el despliegue de la cubierta de geomembrana de EVOH/HDPE. Actualmente, el "bol" está cubierto con cubierta de geomembrana de HDPE de 30 milésimas de pulgada. Una vez completada la preparación de la obra de preparación, Chiquita cambiará las partes de la cubierta de HDPE de 30 milésimas de pulgada por una cubierta de geomembrana de EVOH/HDPE de 60 milésimas de pulgada.

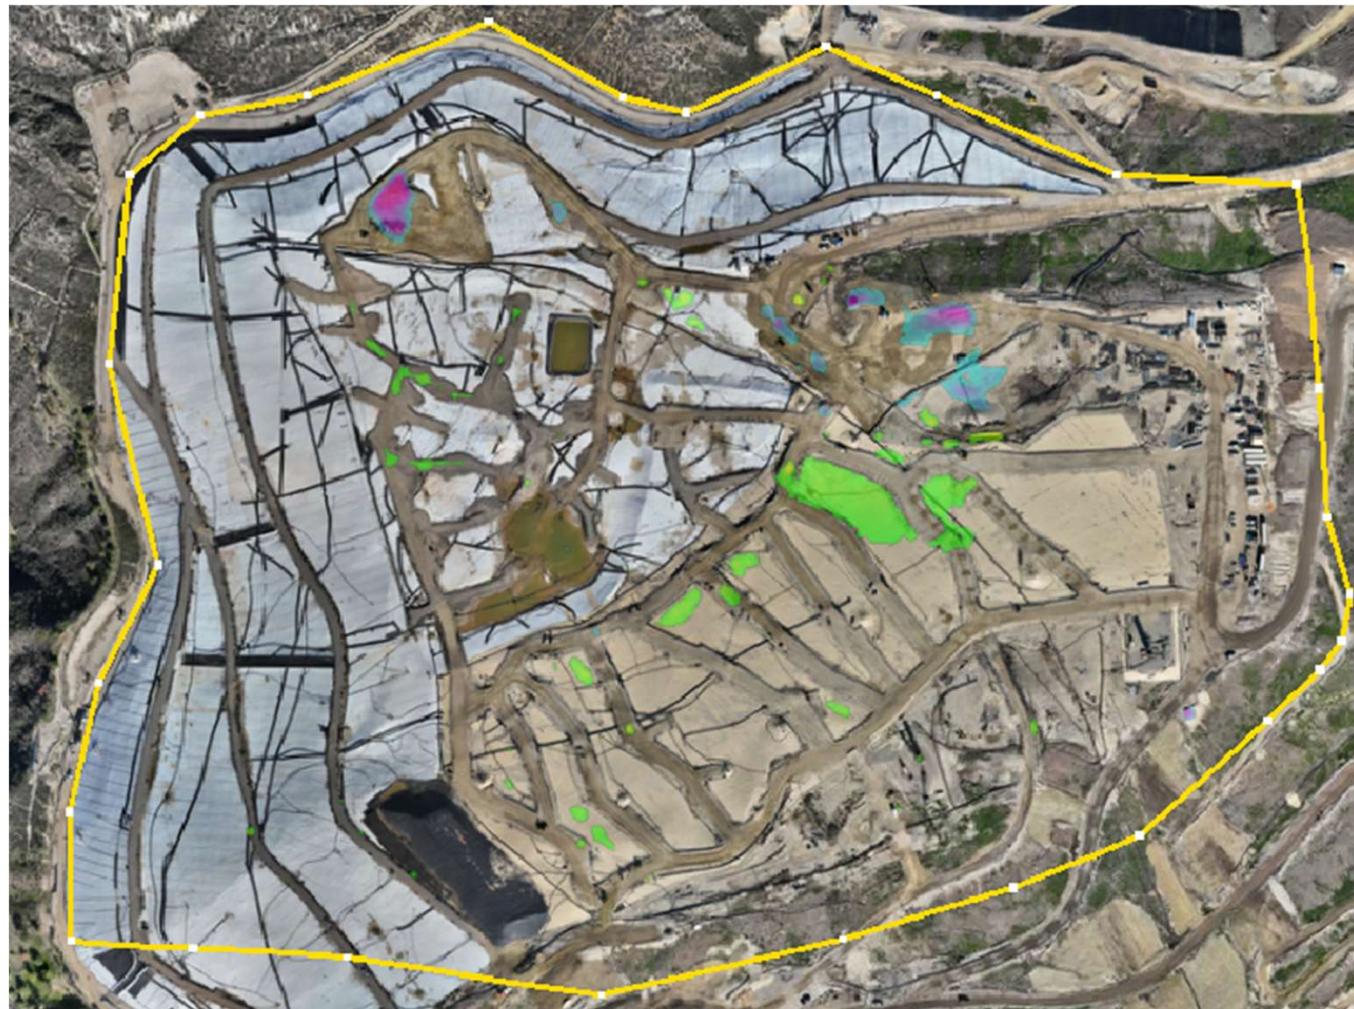
December 3, 2025 Survey Image. October 29, 2025 vs. December 3, 2025
