**Archivado:** Martes 30 de diciembre de 2025 10:34:47 AM  
**De:** [Kate Logan](#)  
**Enviado:** Miércoles 24 de diciembre de 2025 2:10:26 AM  
**Para:** [Karen Gork](#)  
**Cc:** [Thalhamer, Todd@CalRecycle](#)  
**Asunto:** Vertedero de Chiquita Canyon - Cubierta Geosintética - Medida de Mitigación 4.1  
**Importancia:** Normal  
**Sensibilidad:** Ninguna  
**Adjuntos:** [2025-12-23 Figure 1 EVOH Location-Layout\(12.19\).pdf](#); [CCLF Reaction Area \\_Reactive Wells\\_2025-12-19.pdf](#); [4050 2025-12-05 Milestone 2B Chiquita Canyon LF Isopach\\_November 2025.pdf](#);

A continuación se encuentra la actualización de Chiquita de la semana sobre el estado de la instalación de la cubierta de EVOH/HDPE geomembrana de 60-mil en el Vertedero de Chiquita Canyon, conforme a la Medida de Mitigación 4.1 de la Orden de Cumplimiento de la LEA emitida el 1 de mayo de 2025. Esta actualización se está presentando antes debido al feriado de Navidad.

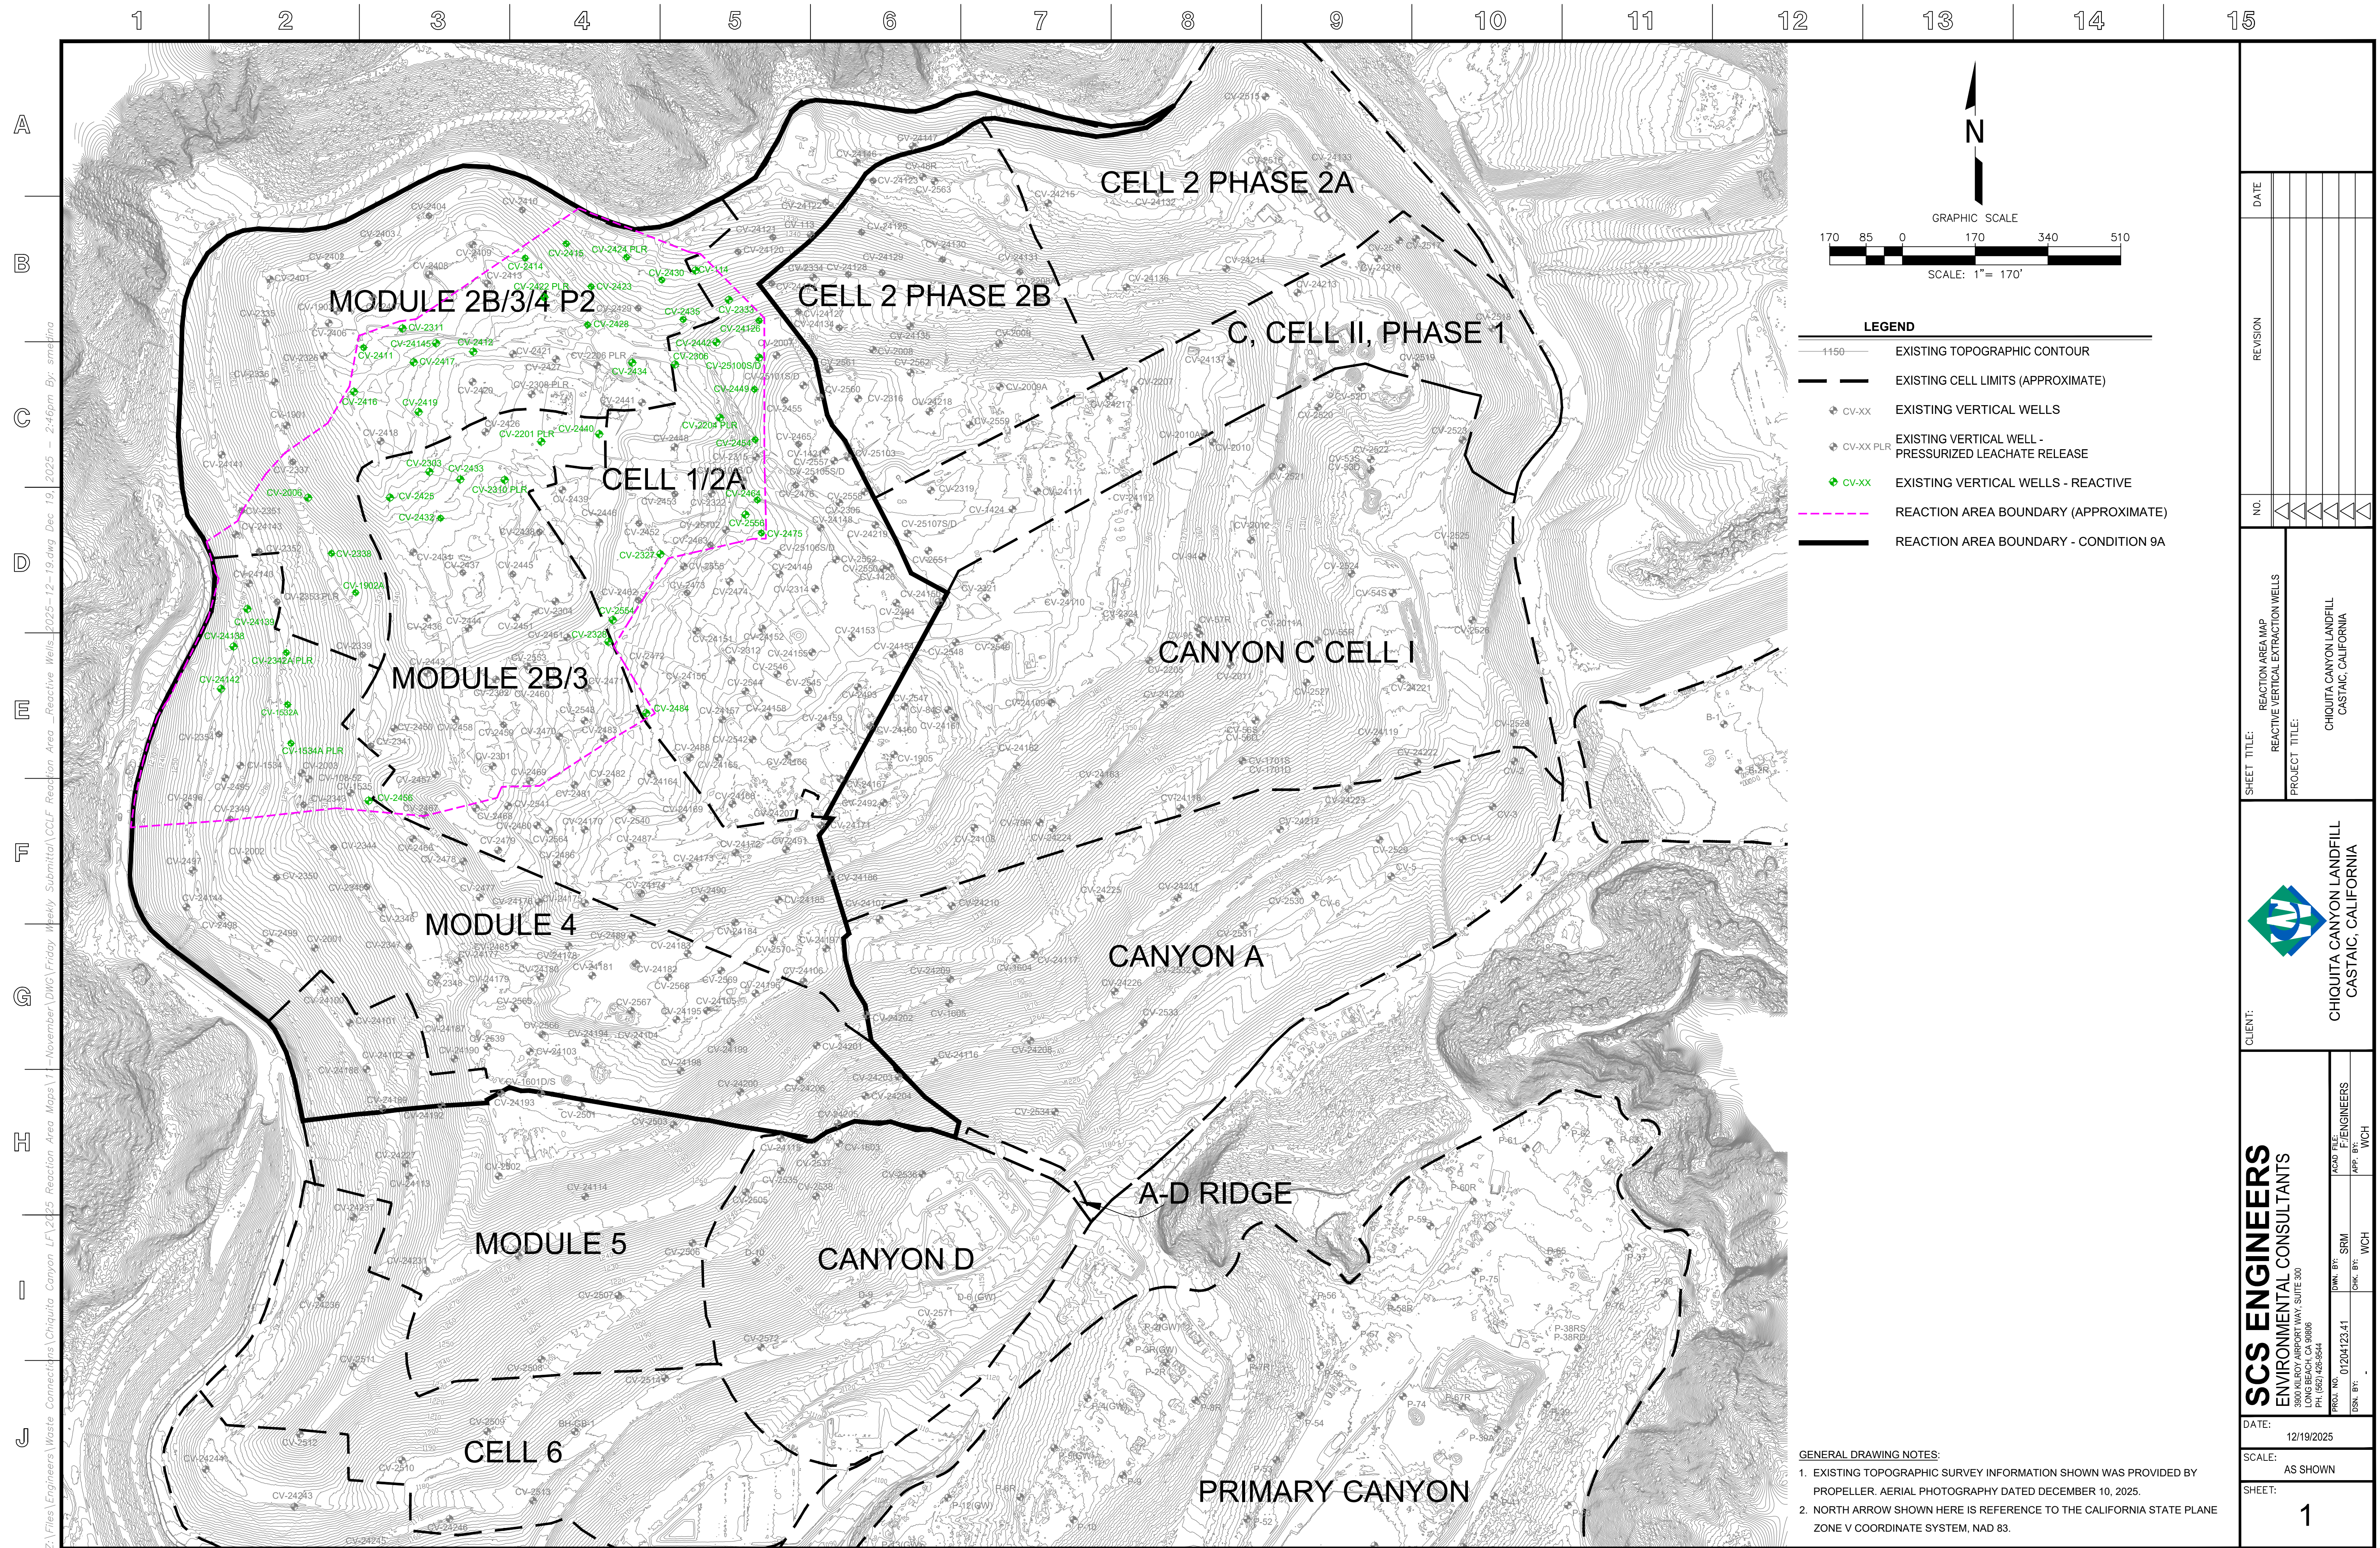
P:\SITES\CHIQUITA CYN LF\MONITORING SUMMARY\FIGURES-WEEKLY\RM22.1077-CCL-EVOH-FIG 1-(2025-12-17).DWG December 18, 2025 - 3:31 PM BY: GLA-USER

El mapa del sitio adjunto muestra la extensión aproximada de la cubierta de geomembrana instalada al viernes 19 de diciembre de 2025, como también la cubierta de geomembrana descrita en el anteproyecto del plan de trabajo revisado para la extensión del área de la cubierta de geomembrana presentado a la LEA, a la US EPA y al DTSC el 3 de octubre de 2025. También se adjuntan a esta entrega el mapa isopáquico mensual de noviembre de 2025 y una figura que identifica los pozos que muestran indicios de reacción al 19 de diciembre de 2025. Debido a limitaciones técnicas, actualmente no podemos crear una figura que incluya todos estos datos.

Al 19 de diciembre de 2025, D&E, en nombre de Chiquita, ha instalado aproximadamente 781,783 pies cuadrados de cubierta de geomembrana de EVOH/HDPE de 60 milésimas de pulgada, marrón. Se realizaron otras reparaciones y detalles en los paneles existentes, que incluyen fabricar bases, parches, soldaduras por extrusión y volver a realizar costuras, según la necesidad.
