**Archivado:** Jueves 8 de enero de 2026 12:27:08 PM  
**De:** [Kate Logan](#)  
**Enviado:** Viernes 2 de enero de 2026 1:21:33 PM  
**Para:** [Karen Gork](#)  
**Cc:** [Todd.Thalhamer@Calrecycle.ca.gov](mailto:Todd.Thalhamer@Calrecycle.ca.gov)  
**Asunto:** Vertedero de Chiquita Canyon - Cubierta Geosintética - Medida de Mitigación 4.1  
**Importancia:** Normal  
**Sensibilidad:** Ninguna  
**Adjuntos:** [2025-12-23 Figure 1 EVOH Location-Layout\(12.26\).pdf](#); [4050 2025-12-05 Milestone 2B Chiquita Canyon LF Isopach\\_November 2025.pdf](#); [CCLF Reaction Area\\_Reactive Wells\\_2025-12-23.pdf](#);

A continuación se encuentra la actualización de Chiquita de la semana sobre el estado de la instalación de la cubierta de EVOH/HDPE geomembrana de 60-mil en el Vertedero de Chiquita Canyon, conforme a la Medida de Mitigación 4.1 de la Orden de Cumplimiento de la LEA emitida el 1 de mayo de 2025.

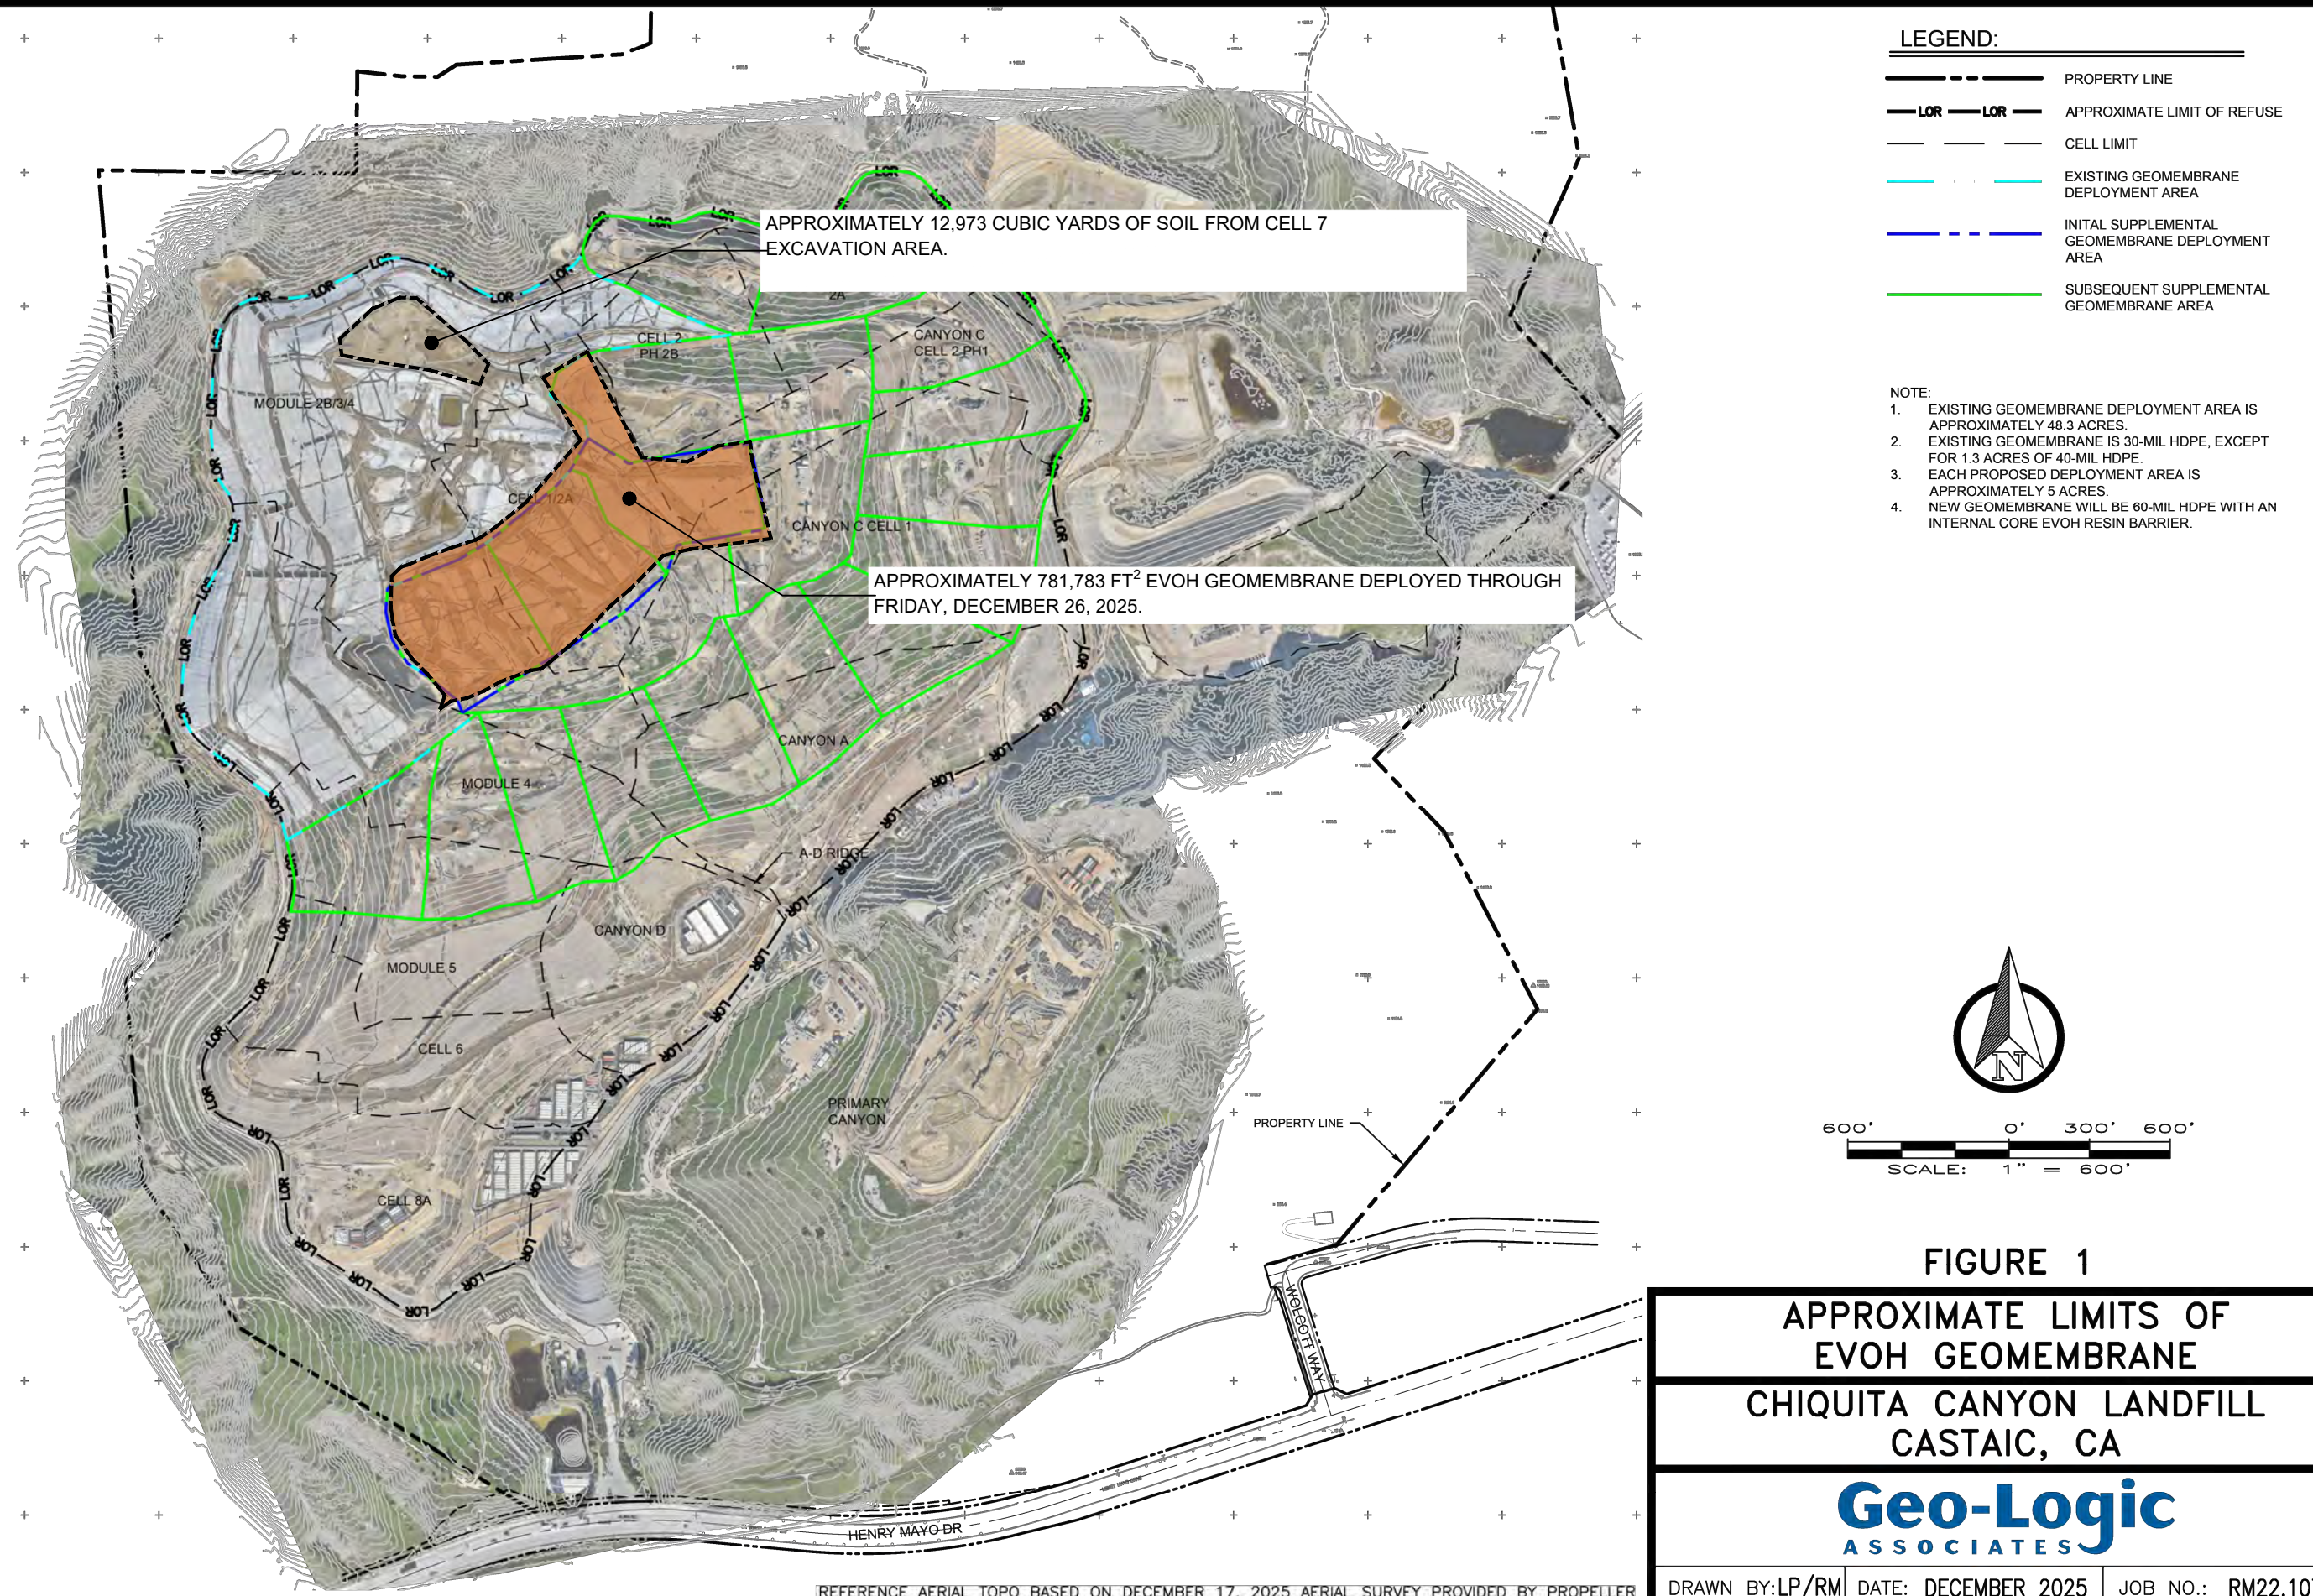
P:\SITES\CHIQUITA CYN LF\MONITORING SUMMARY\FIGURES-WEEKLY\RM22.1077-CCL-EVOH-FIG 1-(2025-12-17).DWG December 18, 2025 - 3:31 PM BY: GLA-USER

El mapa del sitio adjunto muestra la extensión aproximada de la cubierta de geomembrana instalada al viernes 26 de diciembre de 2025, como también la cubierta de geomembrana descrita en el anteproyecto del plan de trabajo revisado para la extensión del área de la cubierta de geomembrana presentado a la LEA, a la US EPA y al DTSC el 3 de octubre de 2025. También se adjuntan a esta entrega el mapa isopáquico mensual de noviembre de 2025 y una figura que identifica los pozos que muestran indicios de reacción al 23 de diciembre de 2025. Debido a limitaciones técnicas, actualmente no podemos crear una figura que incluya todos estos datos.

Al 26 de diciembre de 2025, D&E, en nombre de Chiquita, ha instalado aproximadamente 781,783 pies cuadrados de cubierta de geomembrana de EVOH/HDPE de 60 milésimas de pulgada, marrón. Condiciones de lluvia durante la semana del 22 de diciembre de 2025 y el feriado de Navidad no permitieron que se despliegue la cubierta de geomembrana de EVOH/HDPE adicional. Se realizaron otras reparaciones y detalles en los paneles existentes, que incluyen fabricar bases, parches, soldaduras por extrusión y volver a realizar costuras, según la necesidad.

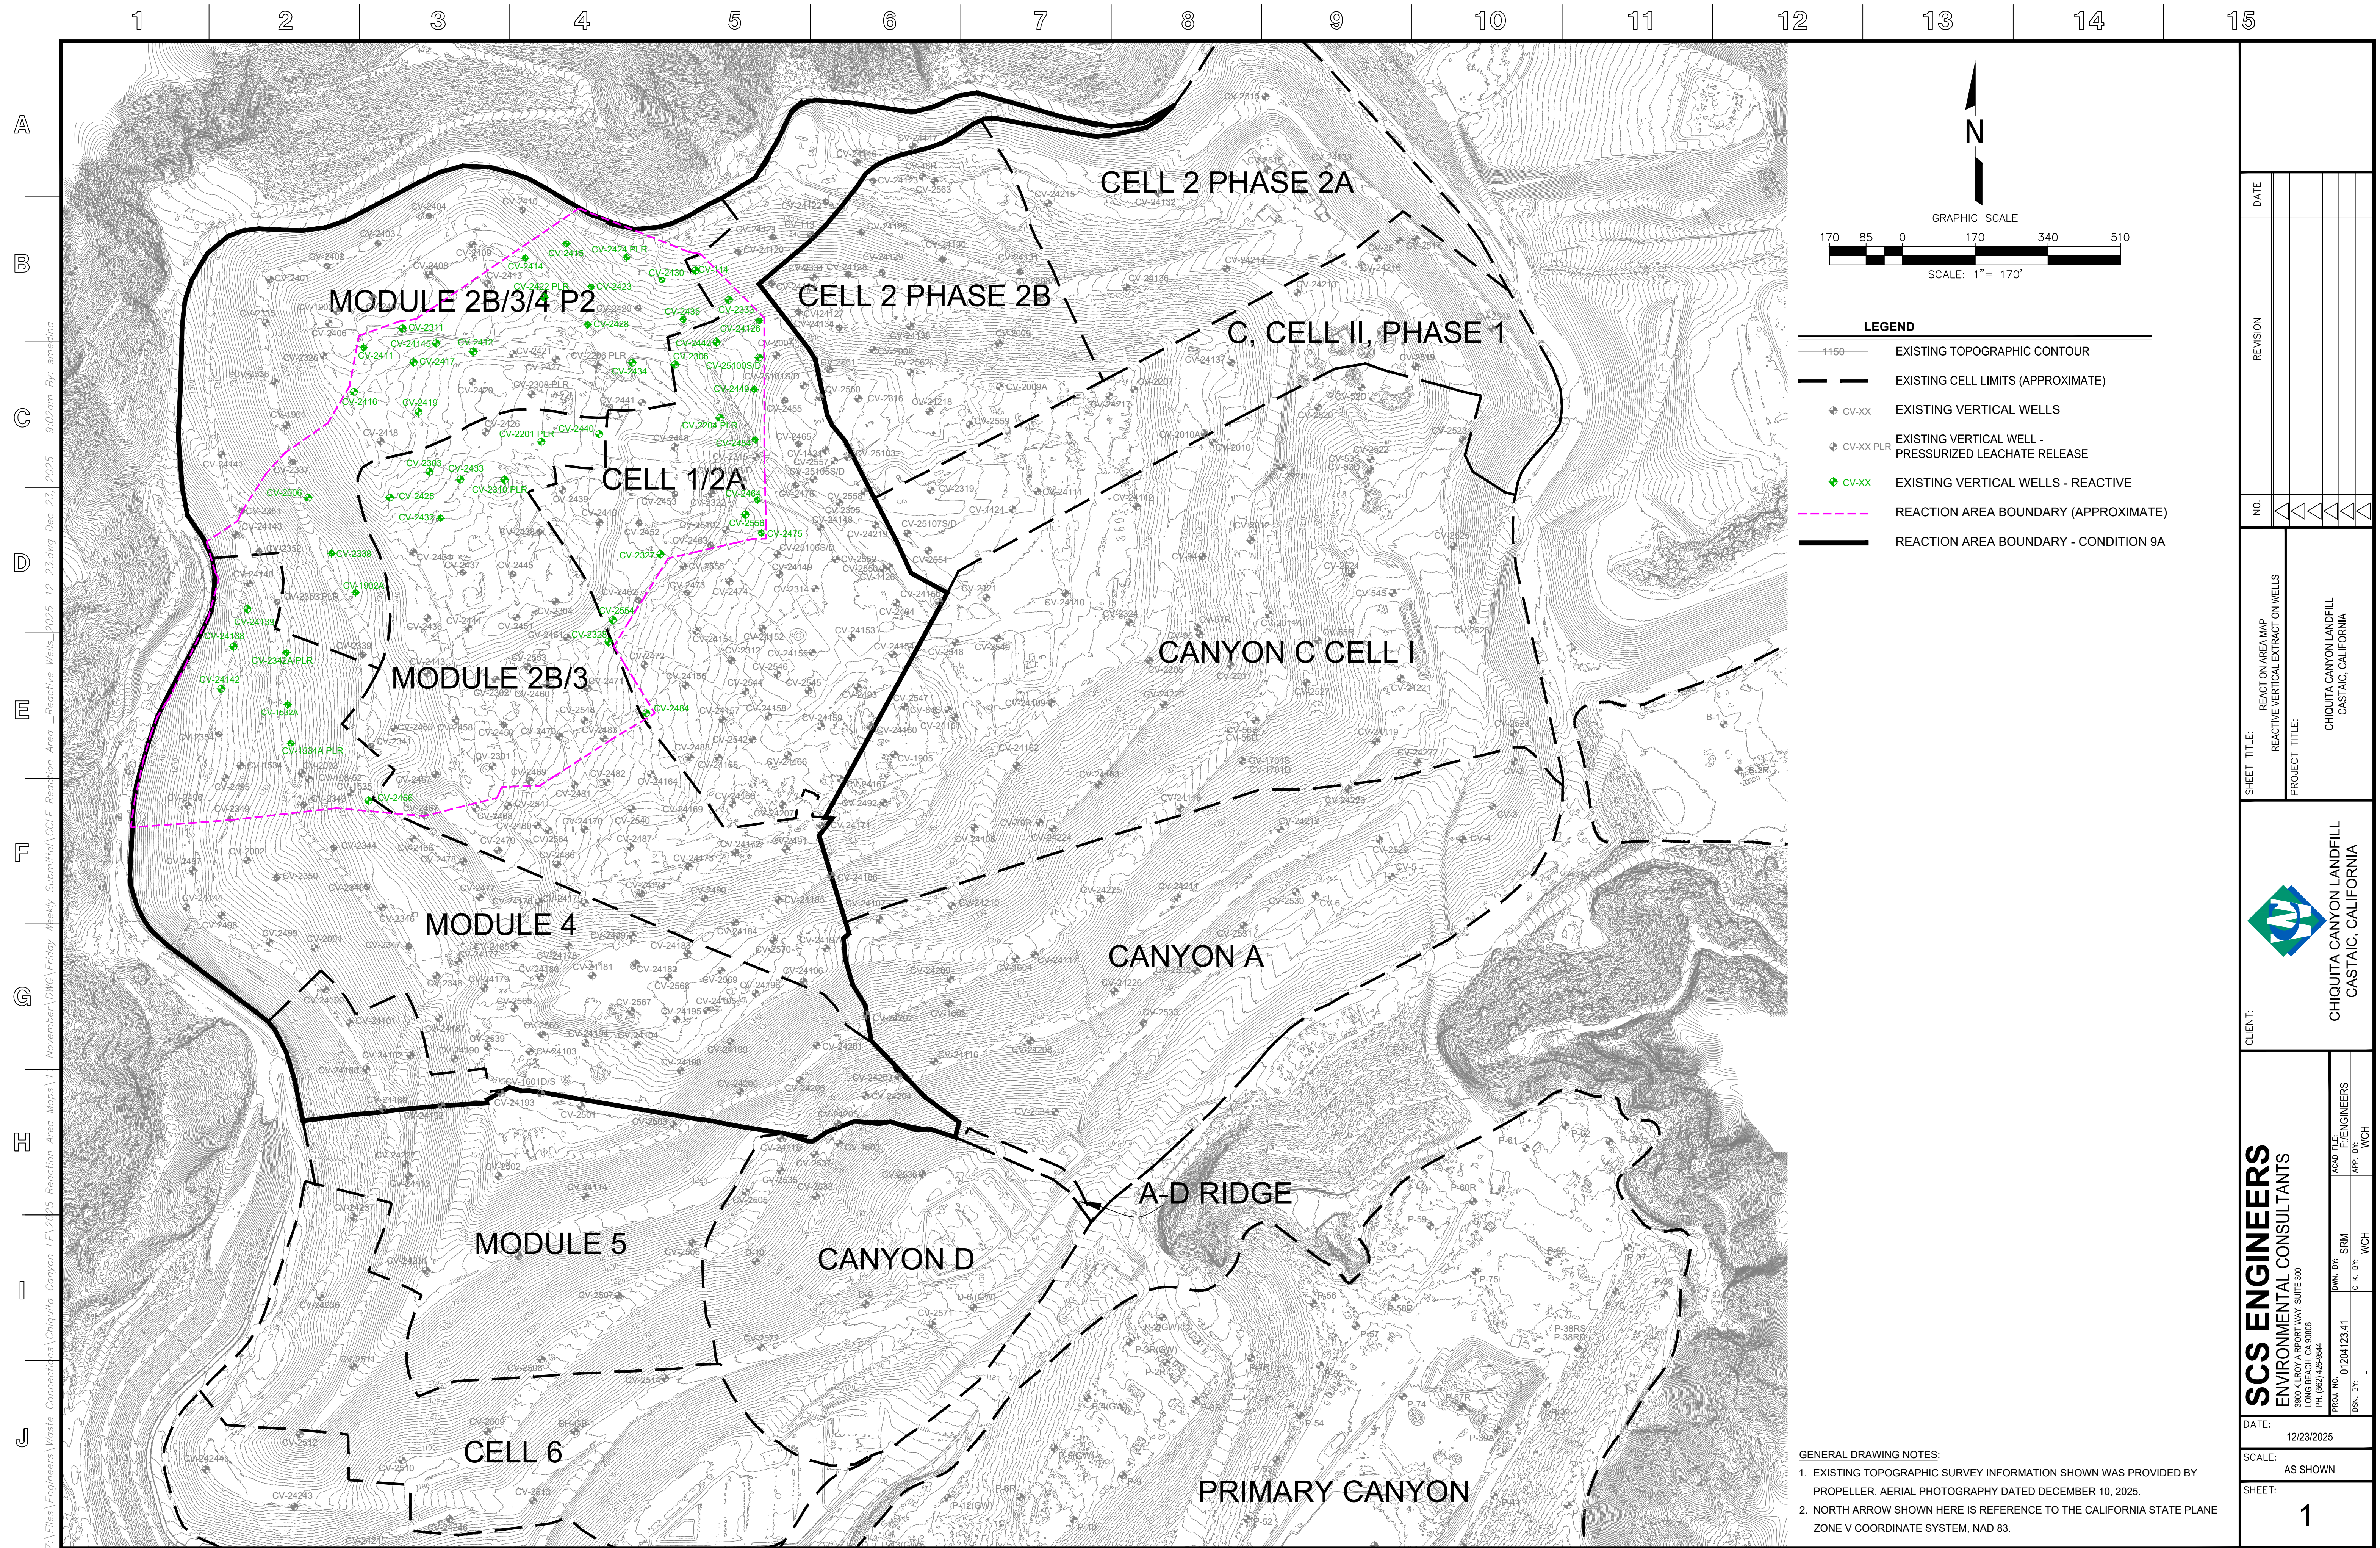
# Chiquita Canyon Landfill - Isopach

December 3, 2025 Survey Image. October 29, 2025 vs. December 3, 2025
