**De:** Jones, Art <AJones@scsengineers.com>  
**Enviado:** Miércoles 12 de agosto de 2026 12:20 PM  
**Para:** Baitong Chen  
**Cc:** Bill Haley; Kim, Jenny; Ambriz, Antonio; Lizabeth Gomez; Nathaniel Dickel; Christina Ojeda; Johnson, Cage; Huber, Rachelle; Kevin Green  
**Asunto:** Ref.: Sección D de la Condición 75 de la SOFA de Chiquita Canyon  
**Adjuntos:** 2026-08-07\_CCLF\_VC and Header Map- Temp Relocations.pdf

| SHEET TITLE: | | EXISTING VC & HEADER MAP | | |
| PROJECT TITLE: | | CHIQUITA CANYON LANDFILL<br>CASTAIC, CALIFORNIA | | |

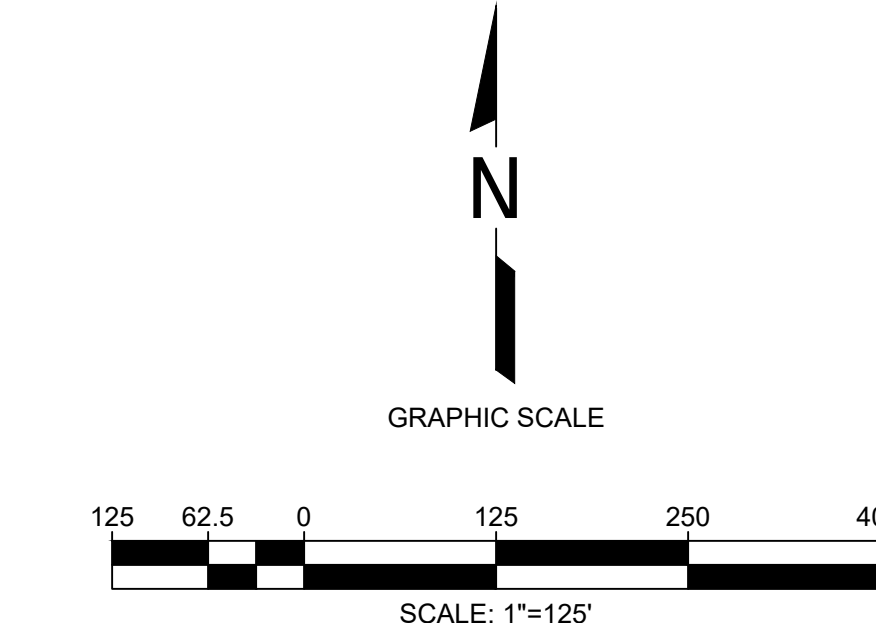
En nombre de Chiquita Canyon, LLC, encontrarán adjunto un mapa que indica las nuevas ubicaciones temporales de VC-05 y VC-08. Las unidades fueron reubicadas el 7 de agosto de 2026.

- UPDATED DESIGN NOTES:**
- VACUUM SENSORS VC-05 AND VC-08 TO BE TEMPORARILY LOCATED DURING GCCS HEADER IMPROVEMENTS, WITH APPROVAL FROM AGMD ON JULY 31, 2026 PER SOFA CONDITION NO. 75(d).

- THE TEMPORARY VACUUM SENSOR INFORMATION SHOWN IS DATED AUGUST 05, 2026. EXISTING VC-05 AND VC-08 POINT ELEVATIONS AND LOCATIONS ARE APPROXIMATED, AND WILL BE UPDATED UPON REPLACEMENT.

Durante esta reconfiguración de tuberías, será necesario retirar la tubería de 12 pulgadas donde actualmente se encuentran ubicados los sensores. No se prevé que se reduzca el vacío en esta zona durante esta obra. Deseamos reubicar los sensores en el nuevo cabezal de 24 pulgadas una vez que se complete la instalación, para continuar cumpliendo con los requerimientos de la Condición 75D. Esto proporcionará una mejor representación de las presiones del sistema en la zona al completar la obra. Estimamos que el sensor podría estar fuera de línea hasta por 60 días durante todo el proceso. Mientras tanto, reubicaremos temporalmente el sensor existente a una nueva ubicación que representará mejor la nueva configuración del vacío de las tuberías y enviaremos esa ubicación a Distrito una vez que se haya mudado el sensor.
