A continuación, se encuentra la actualización de Chiquita de la semana sobre el estado de la instalación de la cubierta de EVOH/HDPE geomembrana de 60-mil en el Vertedero de Chiquita Canyon, conforme a la Medida de Mitigación 4.1 de la Orden de Cumplimiento de la LEA emitida el 1 de mayo de 2025.

# Chiquita Canyon Landfill -Isopach

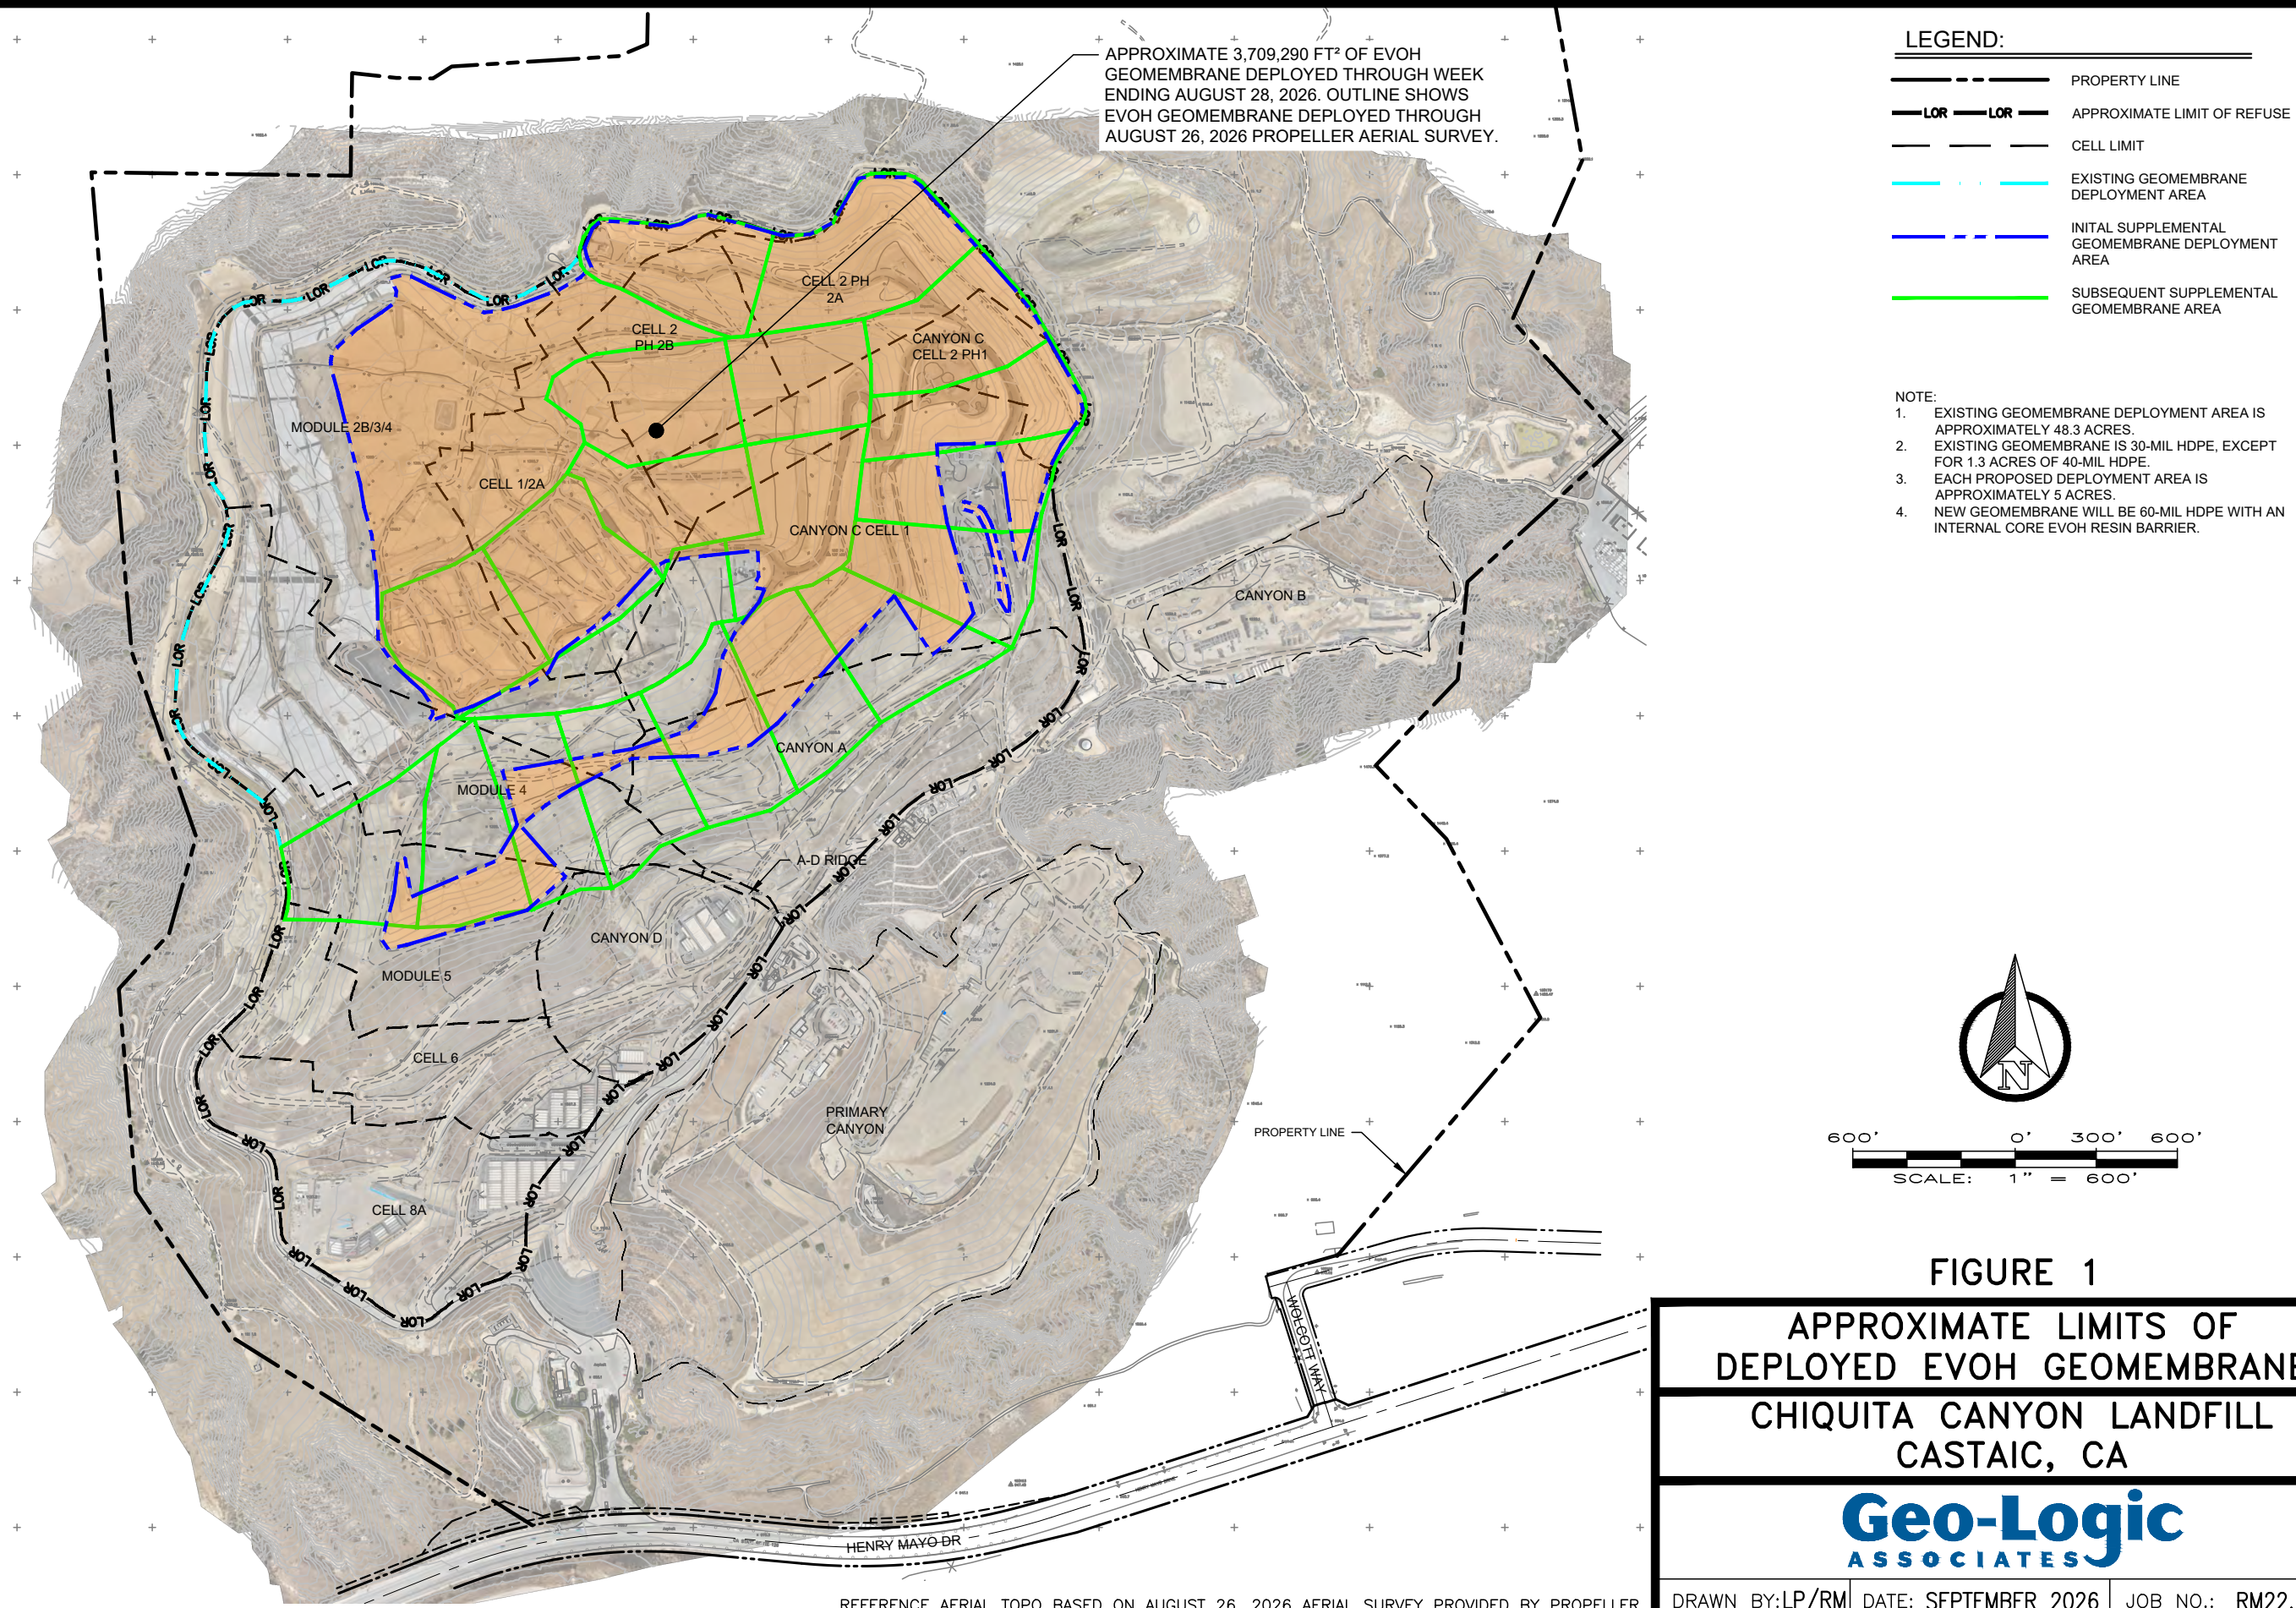
P:\SITES\CHIQUITA CYN LF\MONITORING SUMMARY\FIGURES-WEEKLY\RM22.1077-CCL-EVOH-FIG 1-(2026-09-03).DWG September 3, 2026 - 10:59 AM BY: GLA-USER

El mapa del sitio adjunto muestra la extensión aproximada de la cubierta de geomembrana instalada al miércoles 26 de agosto de 2026, como también la cubierta de geomembrana descrita en el anteproyecto del plan de trabajo revisado para la extensión del área de la cubierta de geomembrana presentado a la LEA, a la US EPA y al DTSC el 13 de marzo de 2026. También se adjuntan a esta entrega el mapa isopáquico mensual de agosto de 2026 y una figura que identifica los pozos que muestran indicios de reacción al 18 de agosto de 2026 en base al Área de Mitigación de reacciones de junio. Debido a limitaciones técnicas, actualmente no podemos crear una figura que incluya todos estos datos.

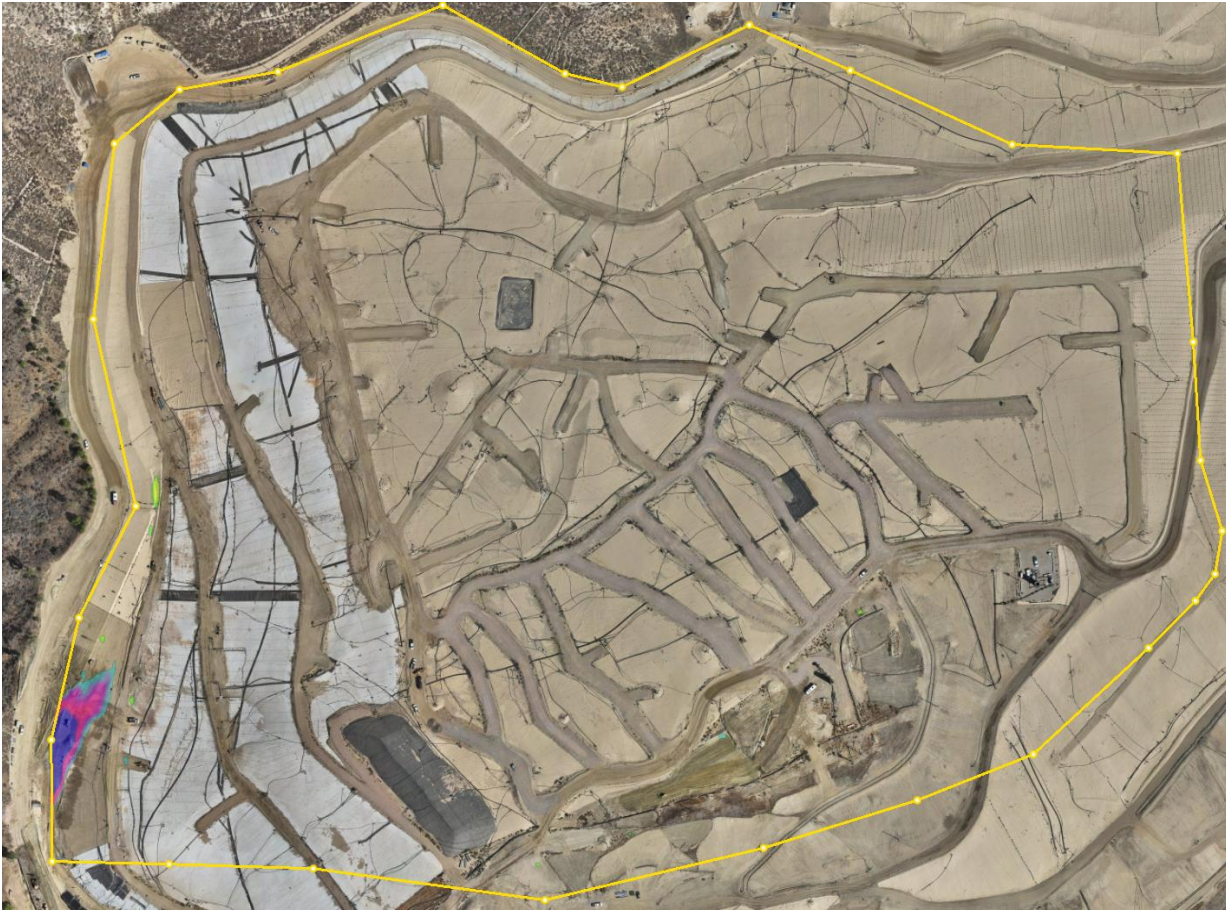
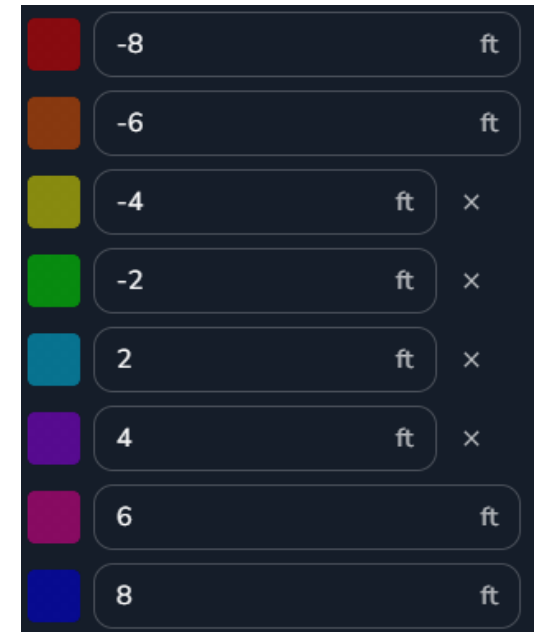
Aug 26, 2026 Survey Image. Aug 5, 2026 vs Aug 26, 2026
