A continuación, se encuentra la actualización de Chiquita de la semana sobre el estado de la instalación de la cubierta de EVOH/HDPE geomembrana de 60-mil en el Vertedero de Chiquita Canyon, conforme a la Medida de Mitigación 4.1 de la Orden de Cumplimiento de la LEA emitida el 1 de mayo de 2025.

# Chiquita Canyon Landfill -Isopach

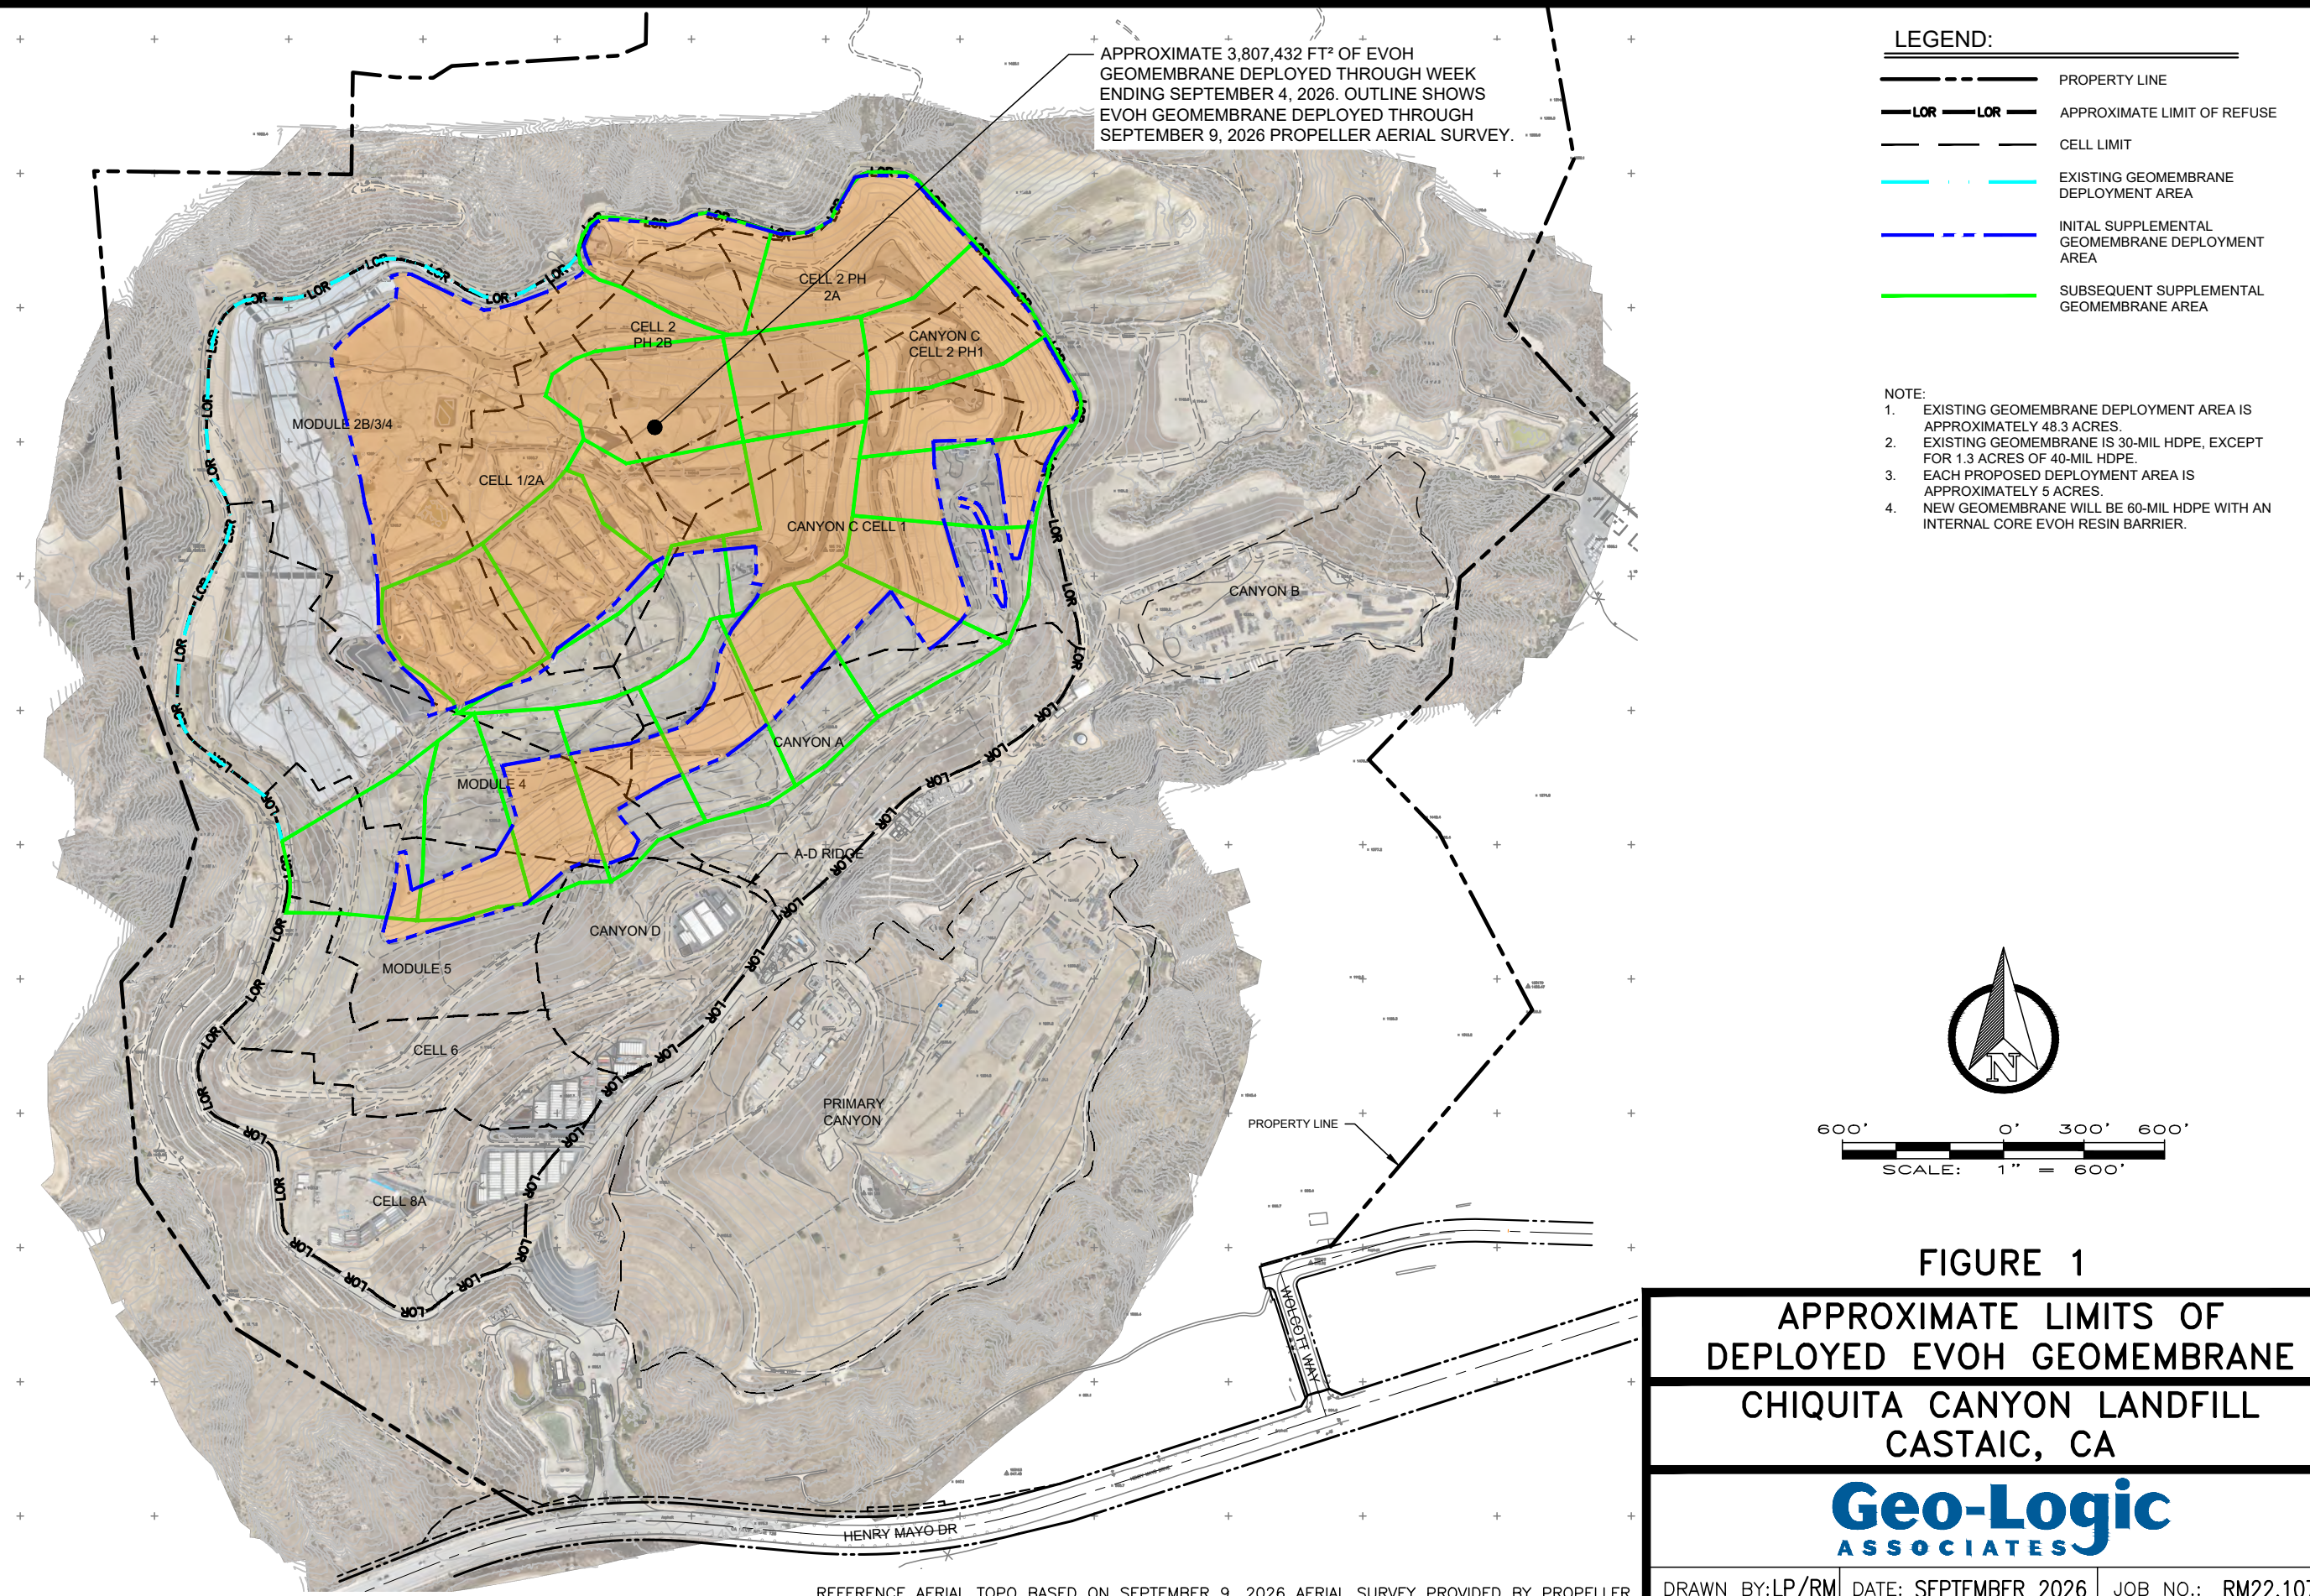
P:\SITES\CHIQUITA CYN LF\MONITORING SUMMARY\FIGURES-WEEKLY\RM22.1077-CCL-EVOH-FIG 1--(2026-09-10).DWG September 10, 2026 -- 8:38 PM BY: GLA--USER

El mapa del sitio adjunto muestra la extensión aproximada de la cubierta de geomembrana instalada al miércoles 2 de septiembre de 2026, como también la cubierta de geomembrana descrita en el anteproyecto del plan de trabajo revisado para la extensión del área de la cubierta de geomembrana presentado a la LEA, a la US EPA y al DTSC el 13 de marzo de 2026. También se adjuntan a esta entrega el mapa isopáquico mensual de agosto de 2026 y una figura que identifica los pozos que muestran indicios de reacción al 18 de agosto de 2026 en base al Área de Mitigación de reacciones de junio. Debido a limitaciones técnicas, actualmente no podemos crear una figura que incluya todos estos datos.
