**Asunto:** Ref.: Vertedero de Chiquita Canyon - Cubierta Geosintética - Medida de Mitigación 4.1  
**Adjuntos:** Milestone 2B Chiquita Canyon LF Isopach\_Aug.2026.pdf; RM22.1077-CCL-EVOH-FIG 1- (2026-09-17)-FIG 1.pdf; 2026-09-14\_CCLF Reaction Area - Reactive Wells - August\_V1.0.pdf

A continuación, se encuentra la actualización de Chiquita de la semana sobre el estado de la instalación de la cubierta de EVOH/HDPE geomembrana de 60-mil en el Vertedero de Chiquita Canyon, conforme a la Medida de Mitigación 4.1 de la Orden de Cumplimiento de la LEA emitida el 1 de mayo de 2025.

# Chiquita Canyon Landfill -Isopach

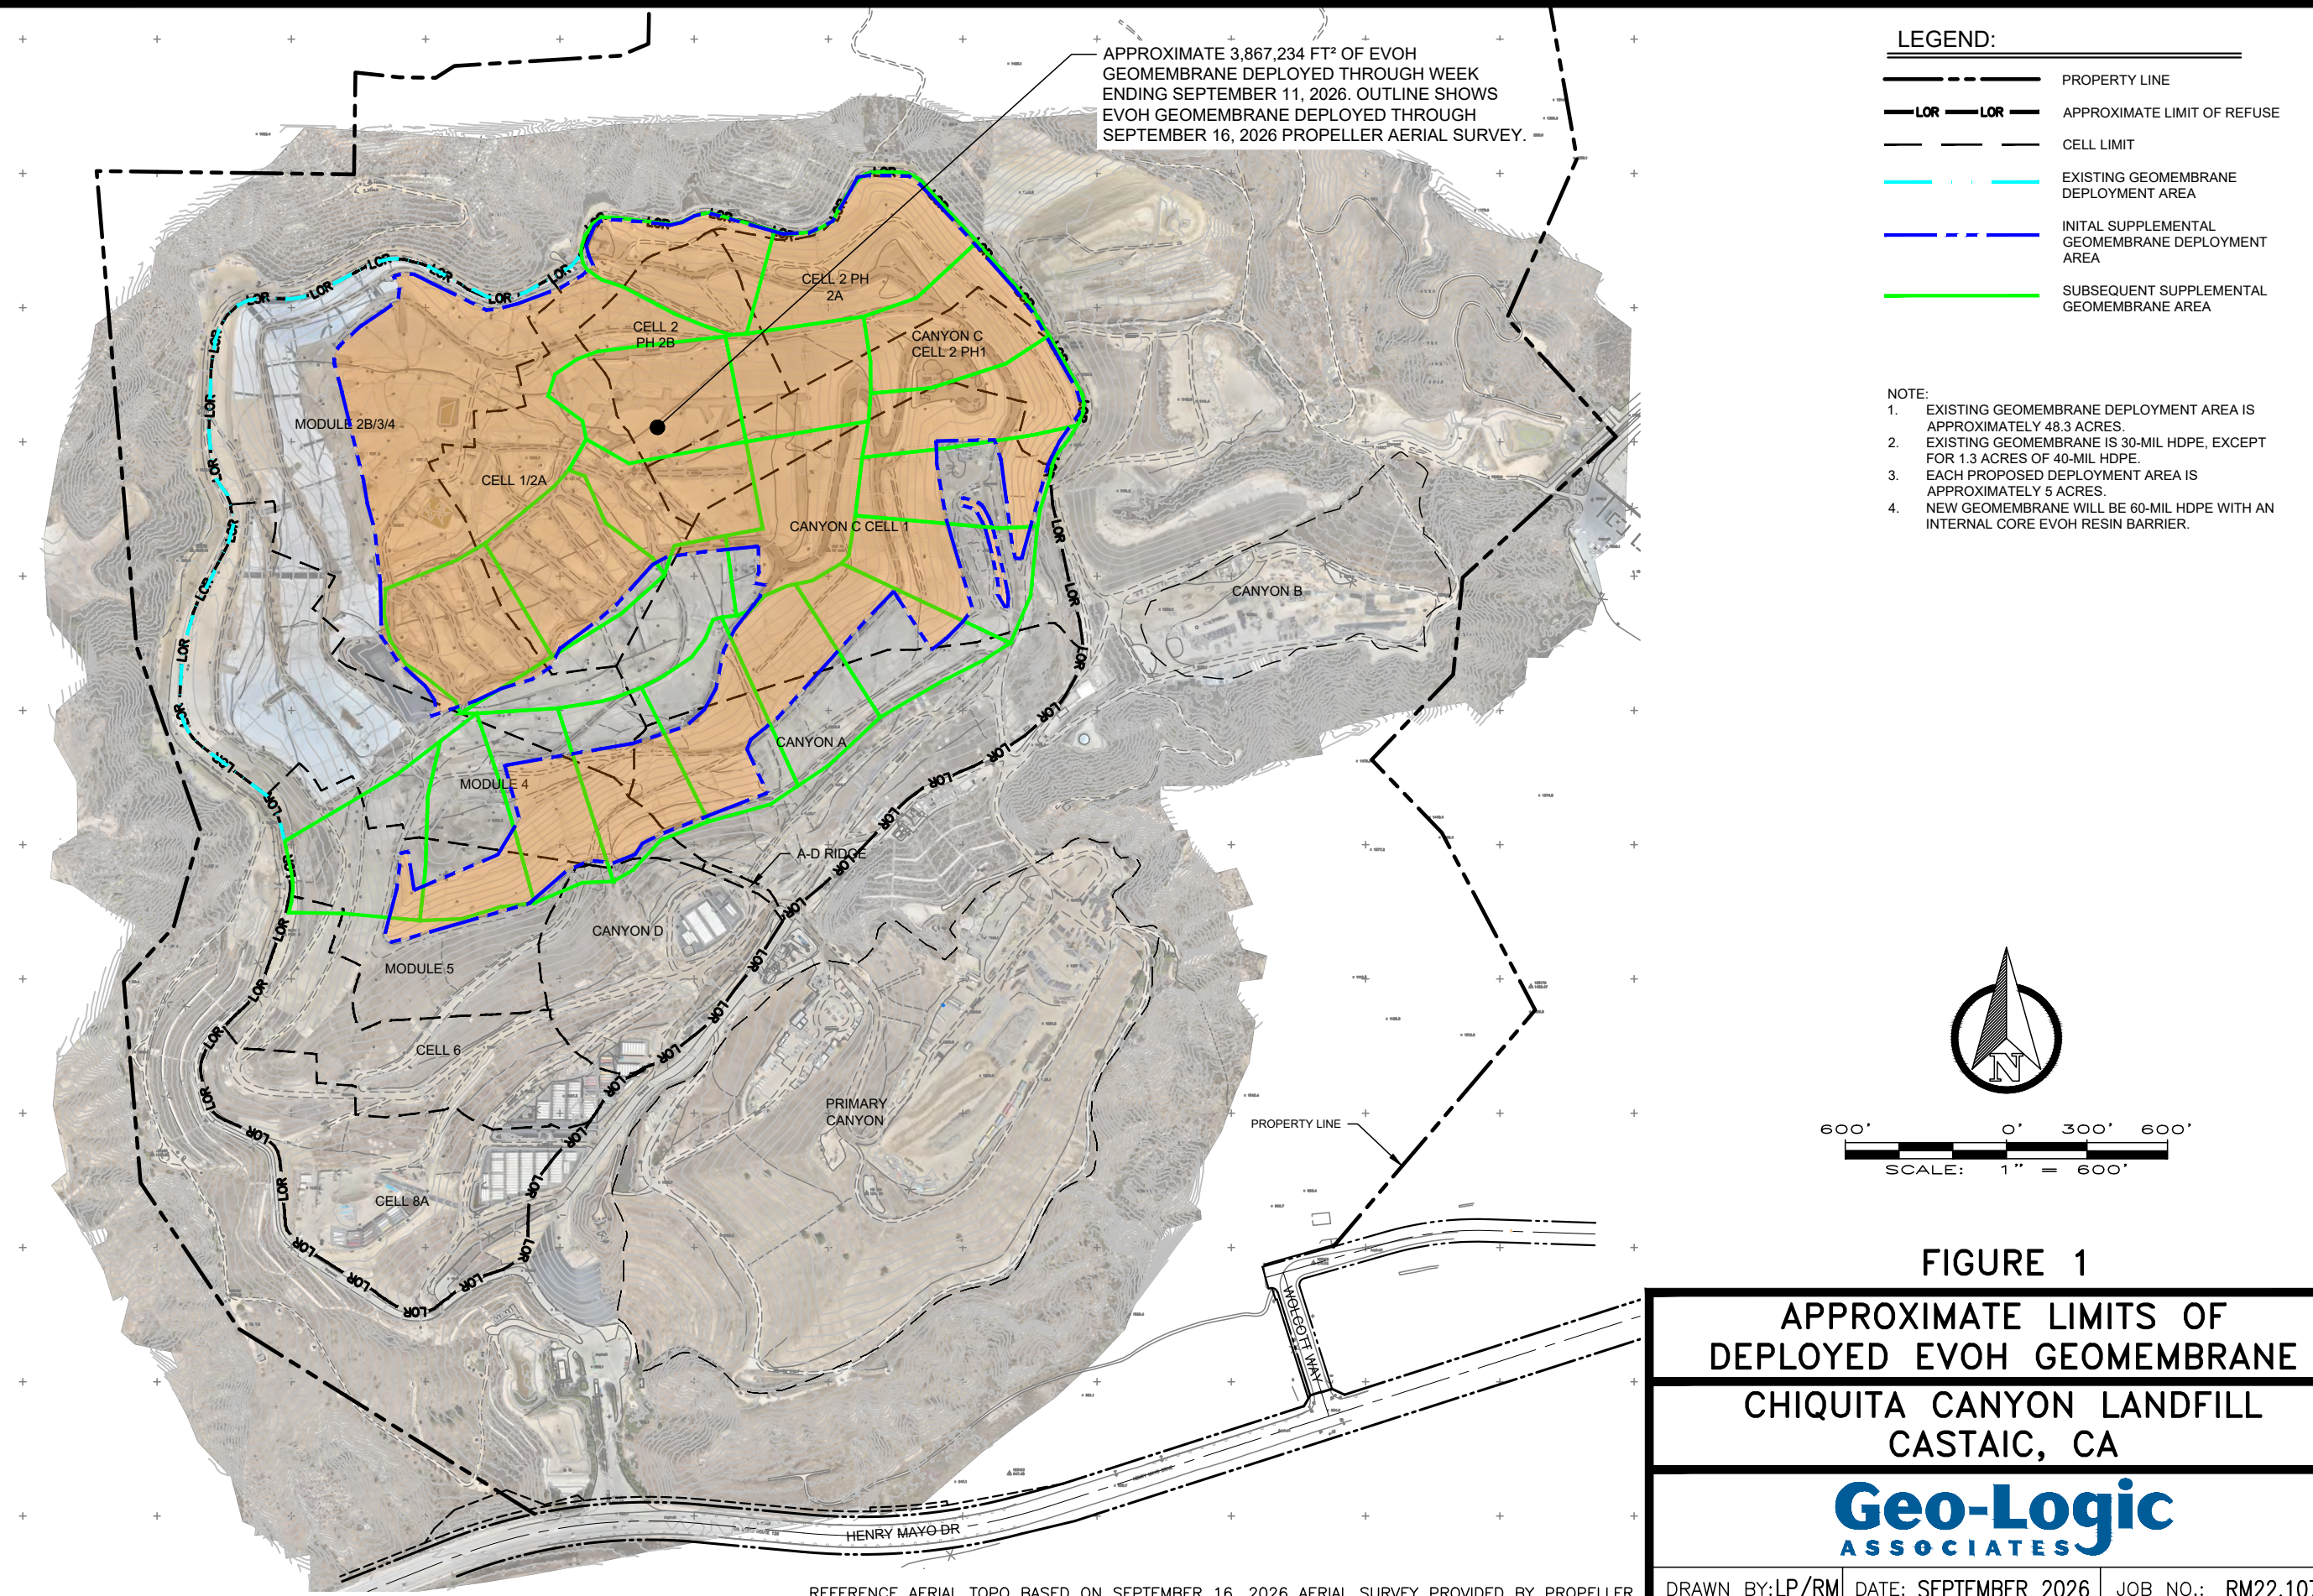
P:\SITES\CHIQUITA CYN LF\MONITORING SUMMARY\FIGURES-WEEKLY\RM22.1077-CCL-EVOH-FIG 1--(2026-09-17).DWG September 17, 2026 -- 4:24 PM BY: GLA--USER

El mapa del sitio adjunto muestra la extensión aproximada de la cubierta de geomembrana instalada al miércoles 16 de septiembre de 2026, como también la cubierta de geomembrana descrita en el anteproyecto del plan de trabajo revisado para la extensión del área de la cubierta de geomembrana presentado a la LEA, a la US EPA y al DTSC el 13 de marzo de 2026. También se adjuntan a esta entrega el mapa isopáquico mensual de agosto de 2026 y una figura que identifica los pozos que muestran indicios de reacción al 14 de septiembre de 2026 en base al Área de Mitigación de reacciones de junio. Debido a limitaciones técnicas, actualmente no podemos crear una figura que incluya todos estos datos.
