**Asunto:** Ref.: Vertedero de Chiquita Canyon - Cubierta Geosintética - Medida de Mitigación 4.1  
**Adjuntos:** RM22.1077-CCL-EVOH-FIG 1-(2026-09-25)-FIG 1.pdf; Milestone 2B Chiquita Canyon LF Isopach\_Aug.2026.pdf; 2026-09-14\_CCLF Reaction Area - Reactive Wells - August\_V1.0.pdf

A continuación, se encuentra la actualización de Chiquita de la semana sobre el estado de la instalación de la cubierta de EVOH/HDPE geomembrana de 60-mil en el Vertedero de Chiquita Canyon, conforme a la Medida de Mitigación 4.1 de la Orden de Cumplimiento de la LEA emitida el 1 de mayo de 2025.

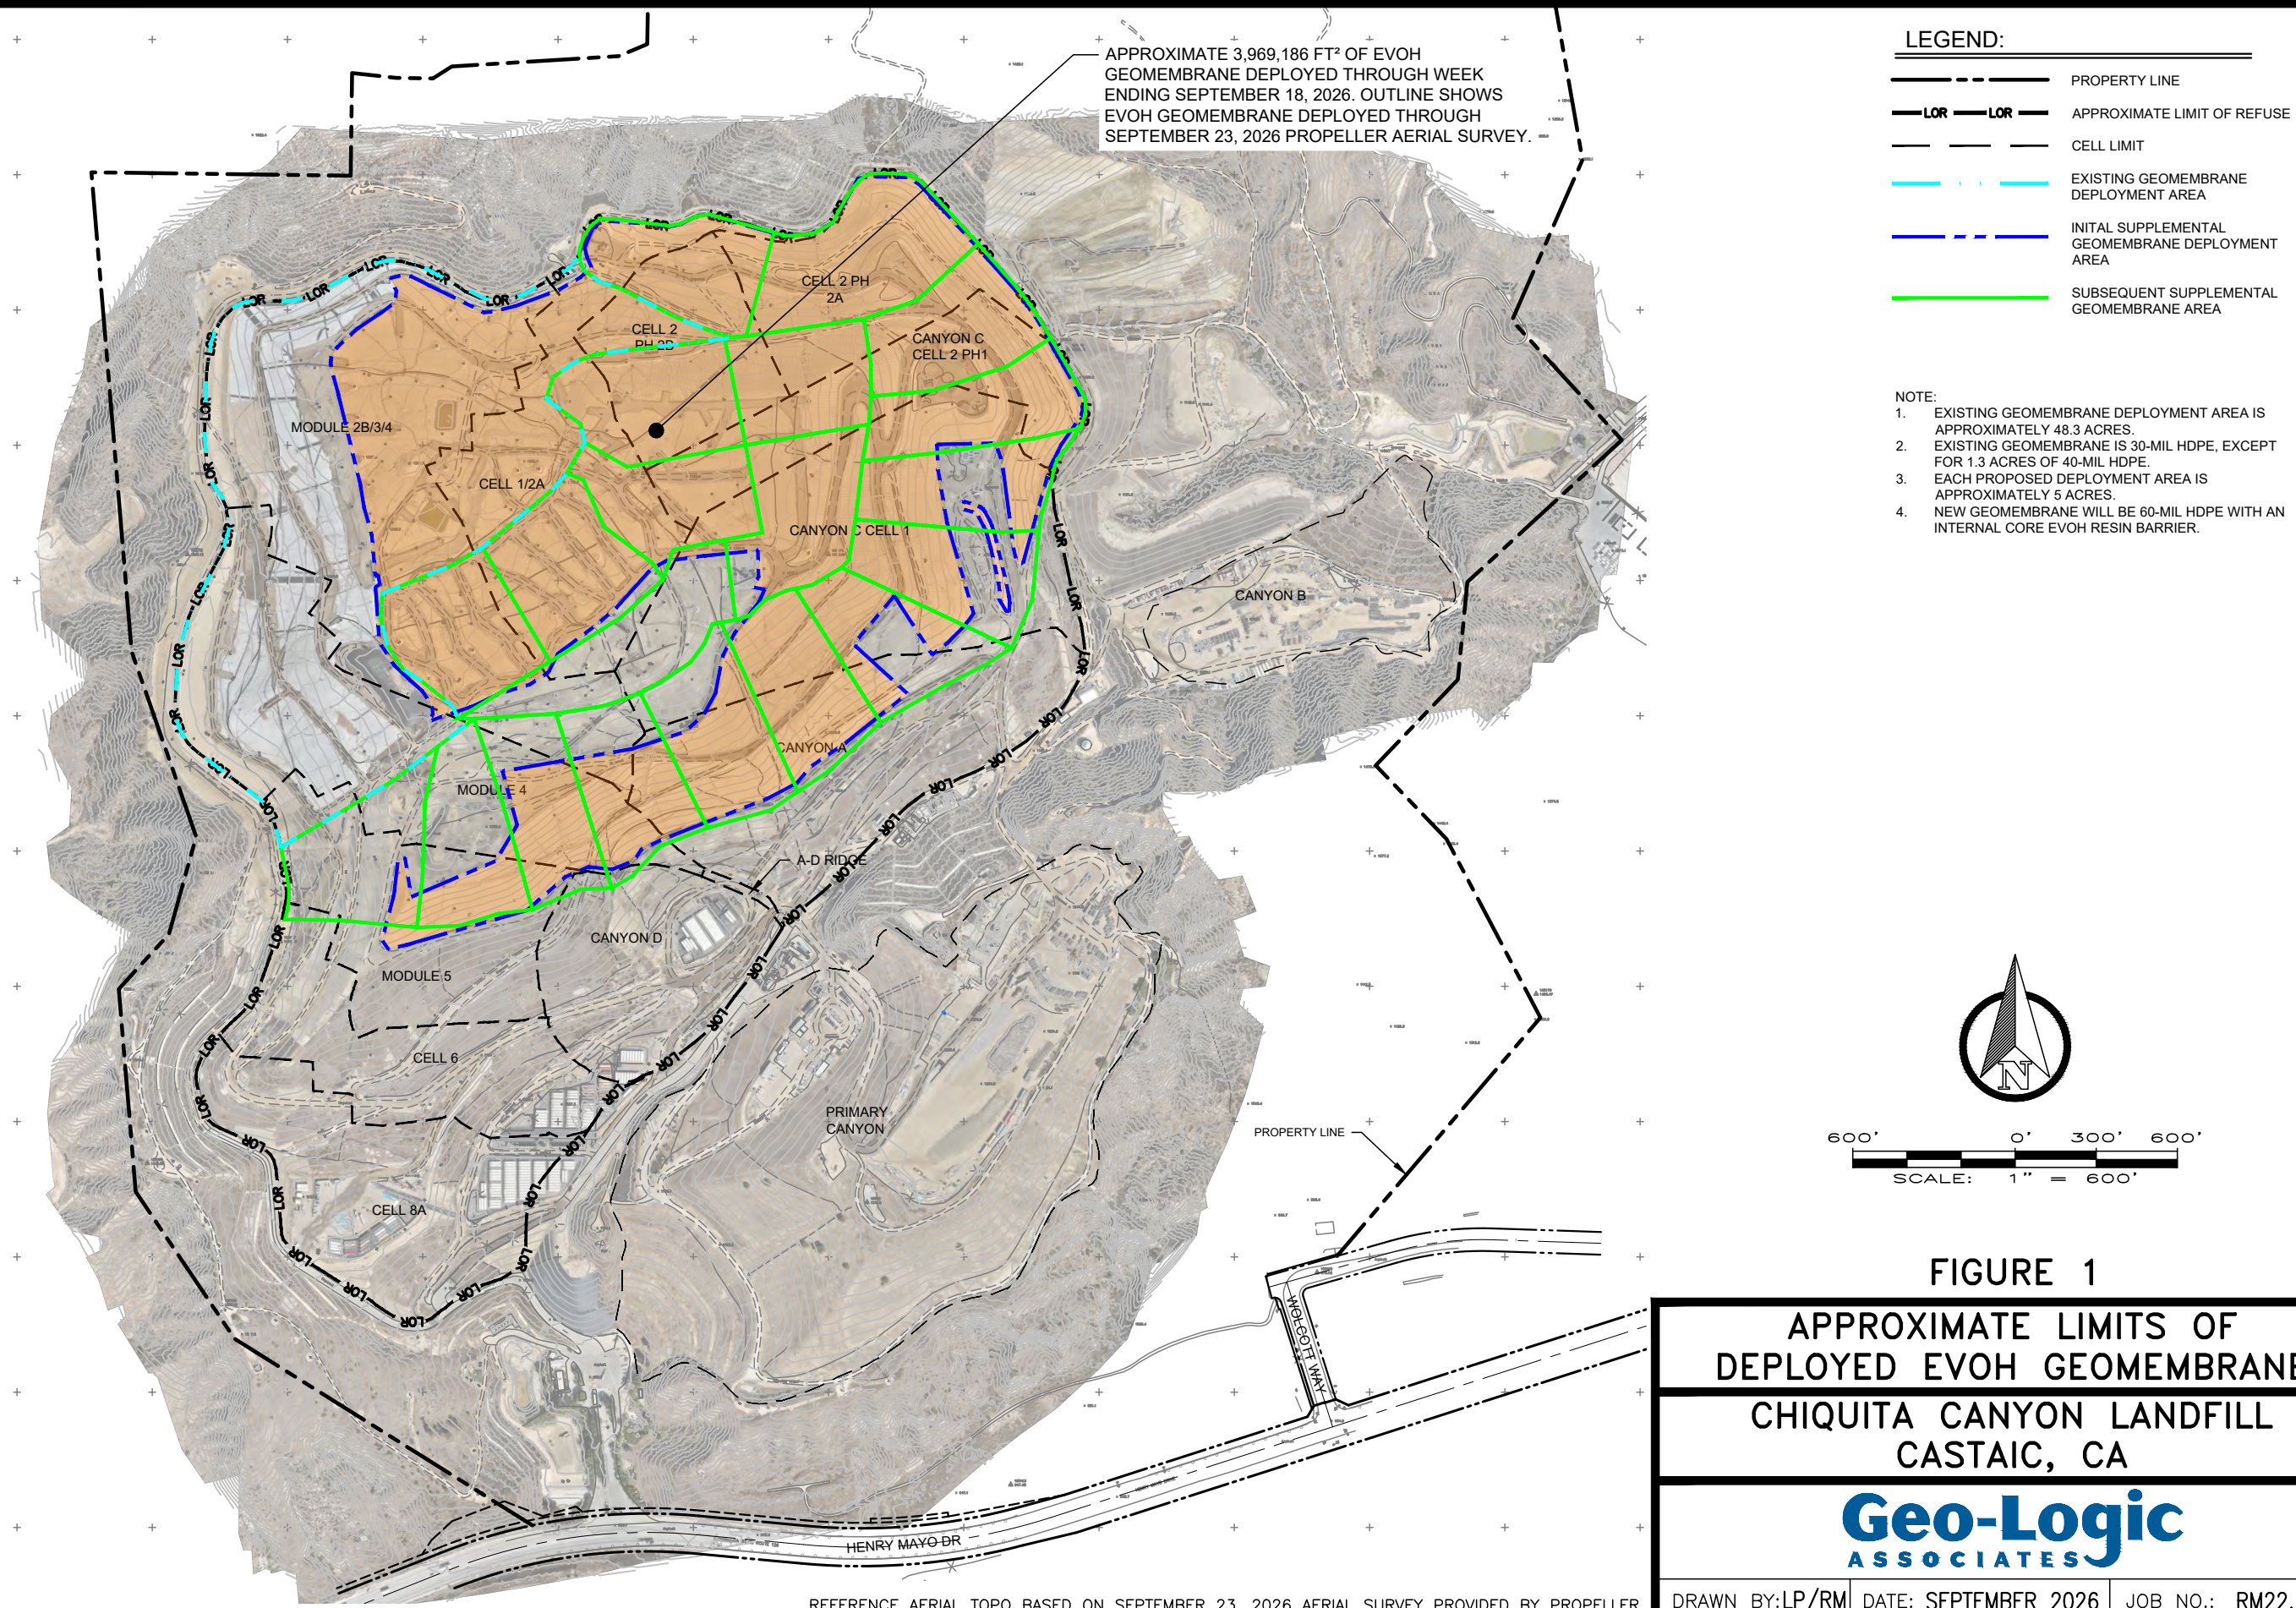
P:\SITES\CHIQUITA CYN LF\MONITORING SUMMARY\FIGURES-WEEKLY\RM22.1077-CCL-EVOH-FIG 1-(2026-09-25).DWG September 25, 2026 - 9:35 AM BY: GLA-USER

El mapa del sitio adjunto muestra la extensión aproximada de la cubierta de geomembrana instalada al miércoles 23 de septiembre de 2026, como también la cubierta de geomembrana descrita en el anteproyecto del plan de trabajo revisado para la extensión del área de la cubierta de geomembrana presentado a la LEA, a la US EPA y al DTSC el 13 de marzo de 2026. También se adjuntan a esta entrega el mapa isopáquico mensual de agosto de 2026 y una figura que identifica los pozos que muestran indicios de reacción al 14 de septiembre de 2026 en base al Área de Mitigación de reacciones de junio. Debido a limitaciones técnicas, actualmente no podemos crear una figura que incluya todos estos datos.

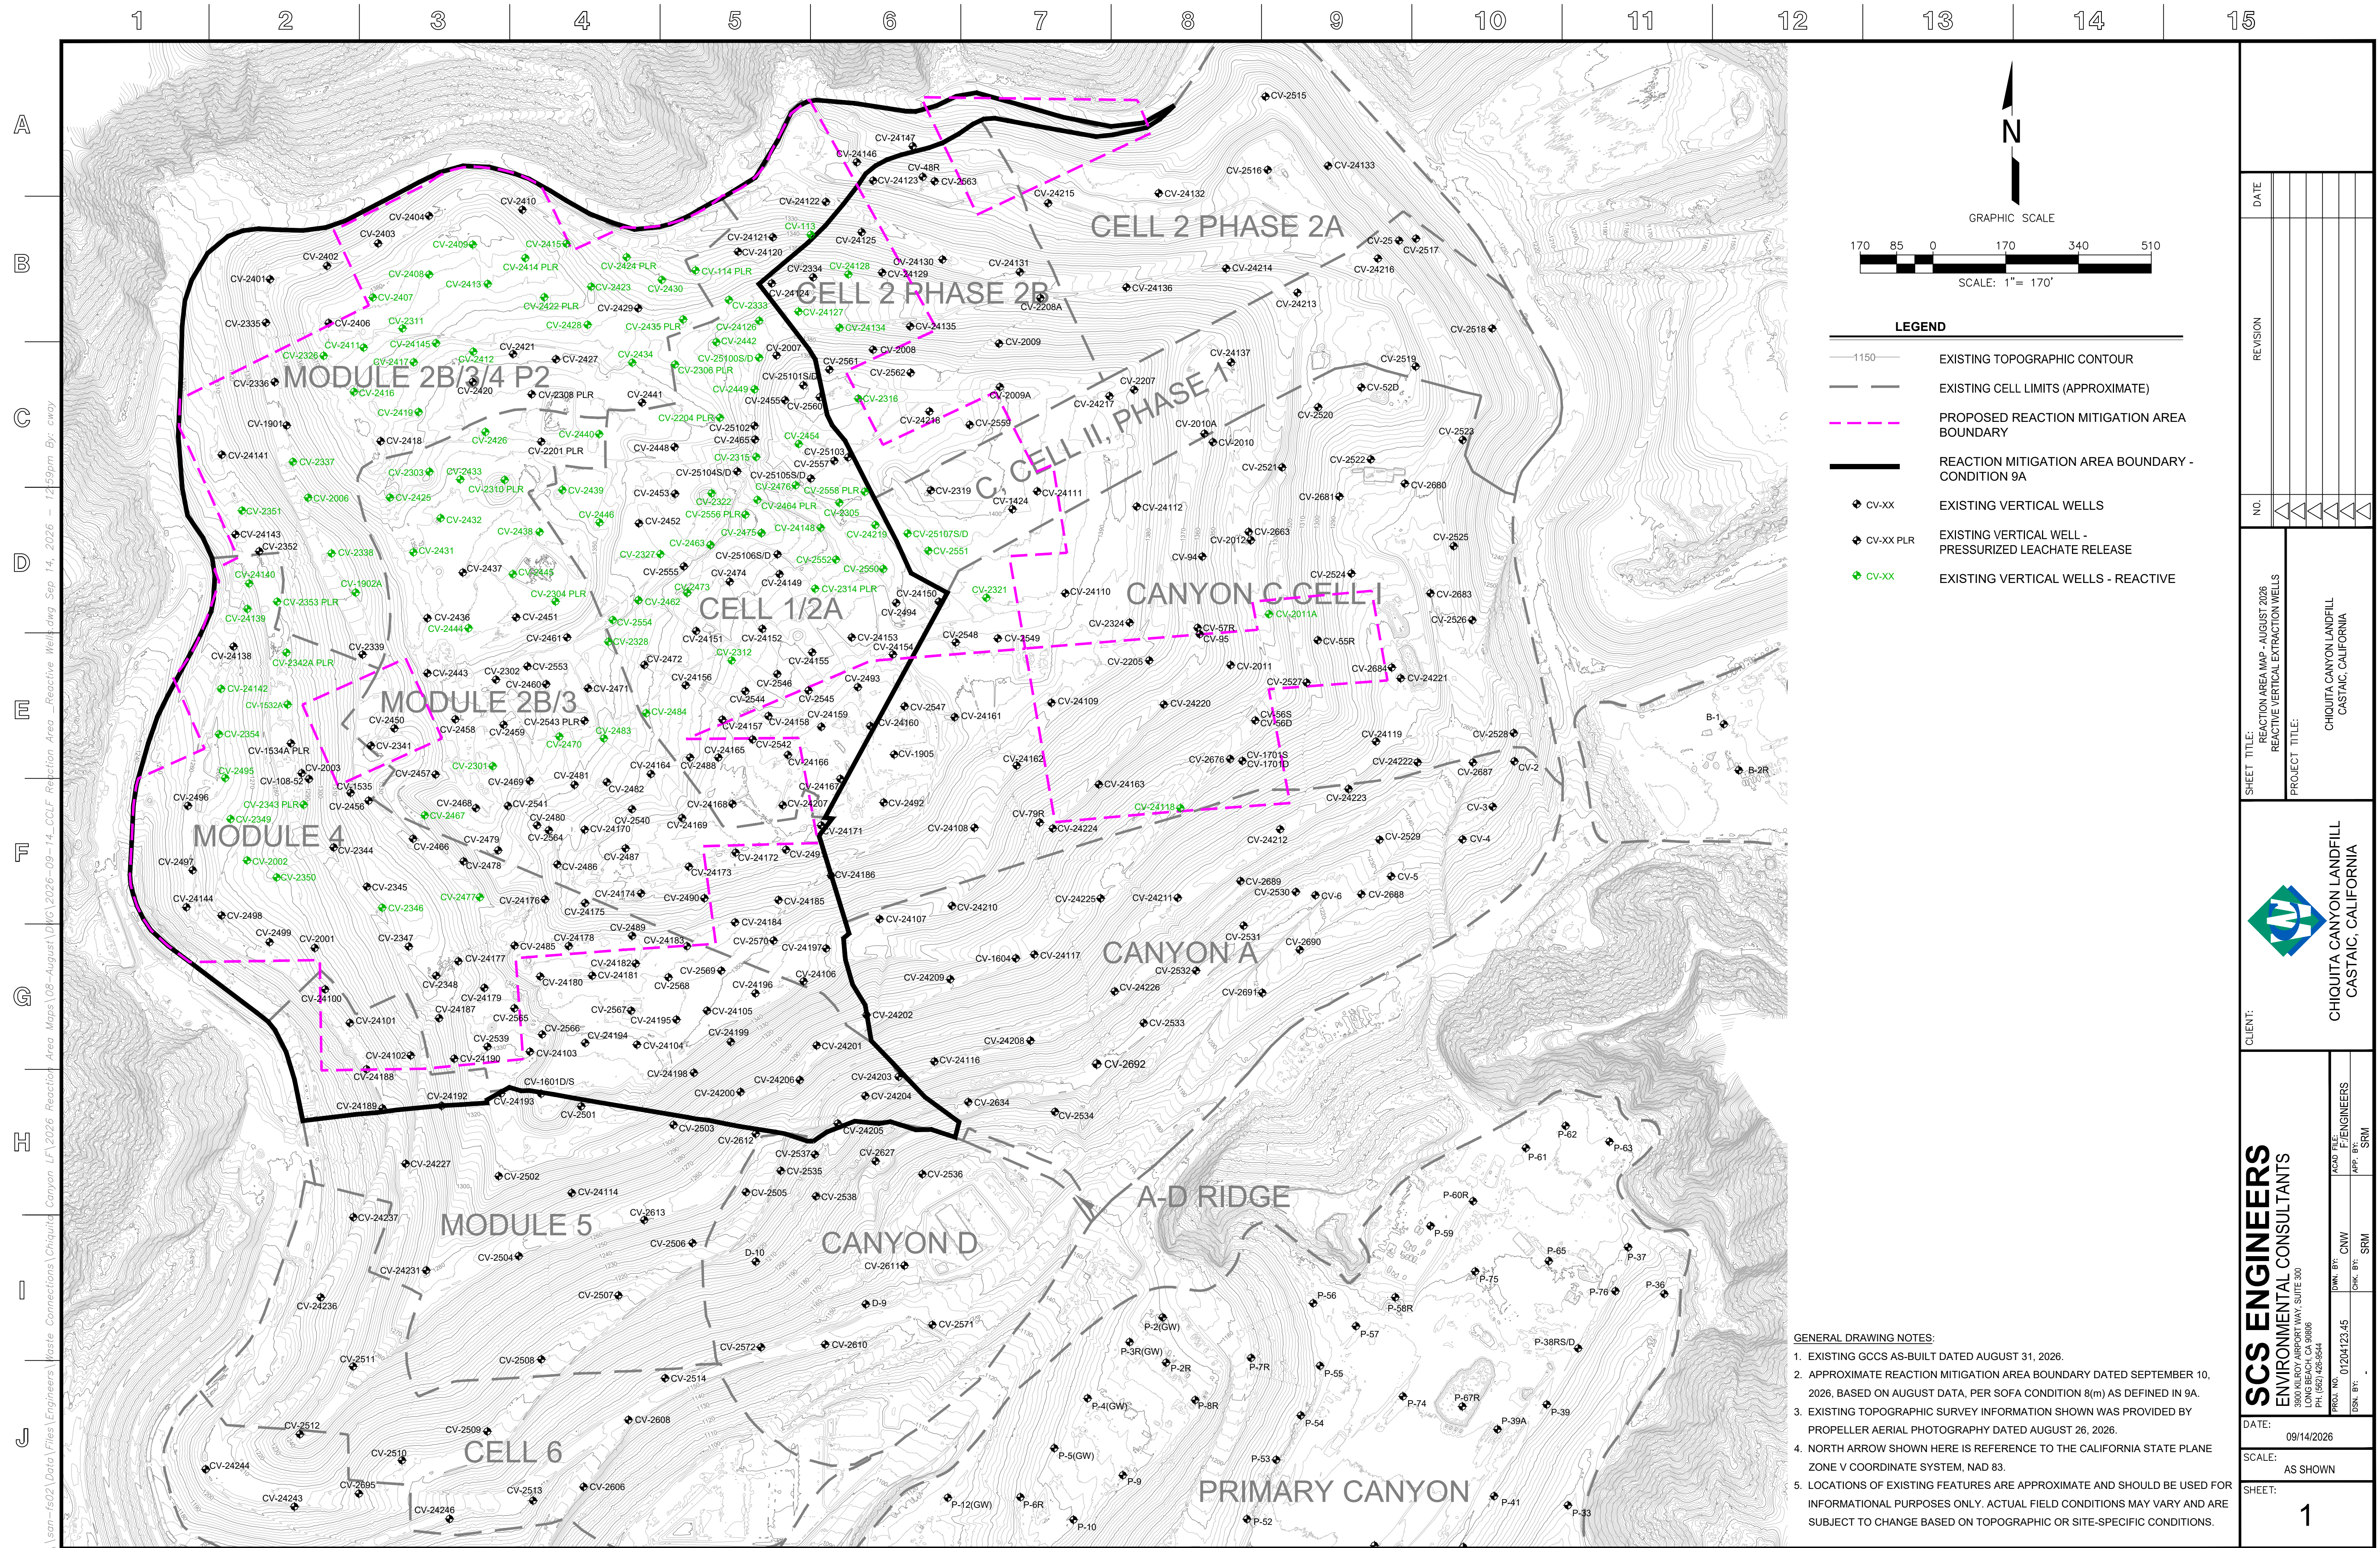
# Chiquita Canyon Landfill -Isopach

Aug 26, 2026 Survey Image. Aug 5, 2026 vs Aug 26, 2026
