# CHIQUITA CANYON

**Ref.: Informe Semanal de Chiquita Canyon, LLC sobre la Documentación y el Seguimiento de Problemas con las Cubiertas y Resumen Mensual**

# 4050 - Seguimiento de Fisuras y Grietas por Tensión en la Zona de Reacción de Chiquita

**RESUMEN DEL MONITOREO DE FISURAS Y GRIETAS POR TENSIÓN EN EL VERTEDERO  
DE CHIQUITA CANYON DE JULIO DE 2025  
CASTAIC, CALIFORNIA**

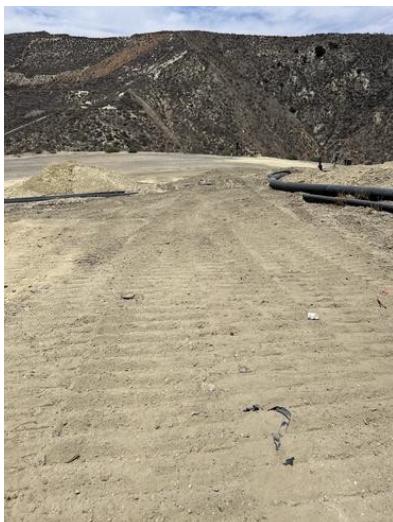
Foto 5

Las grietas se reconocieron  
recorriendo el lugar.

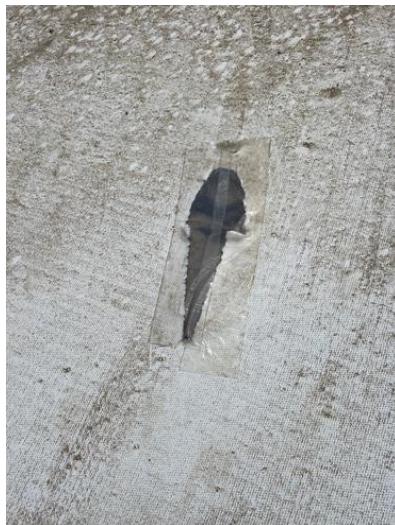
Foto 2

Debe emparcharse el desgarro del revestimiento y soldarse por extrusión.
