CHIQUITA CANYON
A Waste Connections Company

**Ref.: Informe Semanal de Chiquita Canyon, LLC sobre la Documentación y
el Seguimiento de Problemas con las Cubiertas, Resumen Mensual y
Mapa Isopáquico Mensual**

4050 - Seguimiento de Fisuras y Grietas por Tensión en la Zona de Reacción de Chiquita

**RESUMEN DEL MONITOREO DE FISURAS Y GRIETAS POR TENSIÓN EN EL
VERTEDERO DE CHIQUITA CANYON DE AGOSTO DE 2025
CASTAIC, CALIFORNIA**

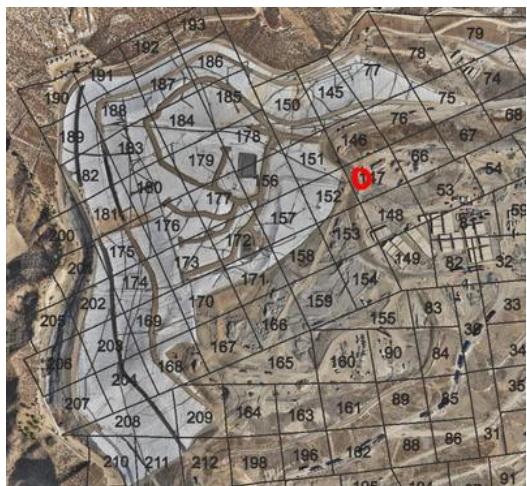
147

Utilizando la imagen adjunta, anote todas las áreas en las que los inspectores identificaron una fisura o grieta por tensión.

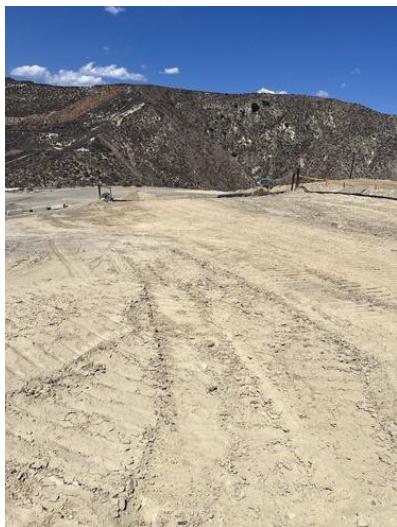
Cuadrícula 147

No

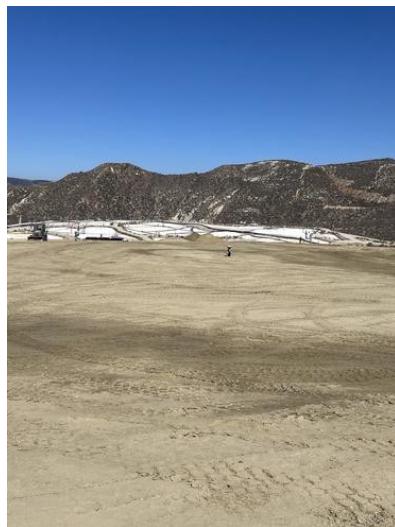
Cuadrícula 154

No

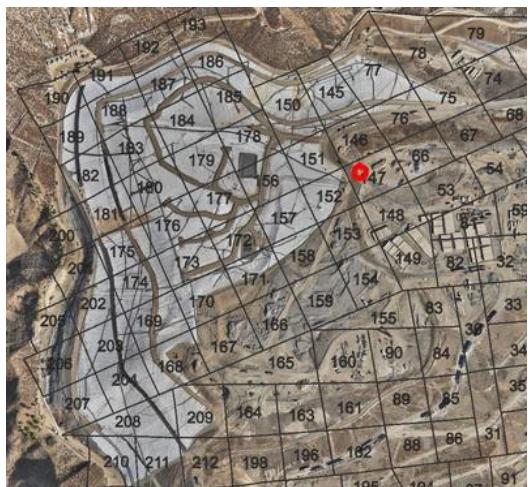
147

Utilizando la imagen adjunta, anote todas las áreas en las que los inspectores identificaron una fisura o grieta por tensión.

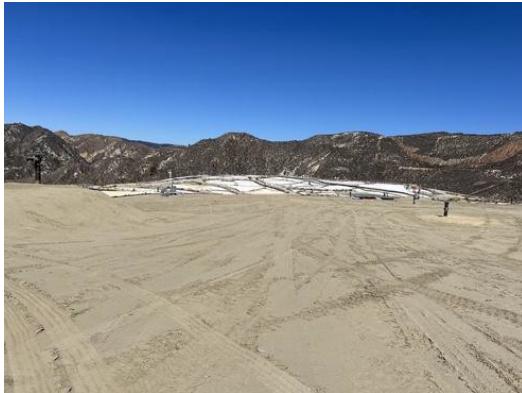
Cuadrícula 166

No

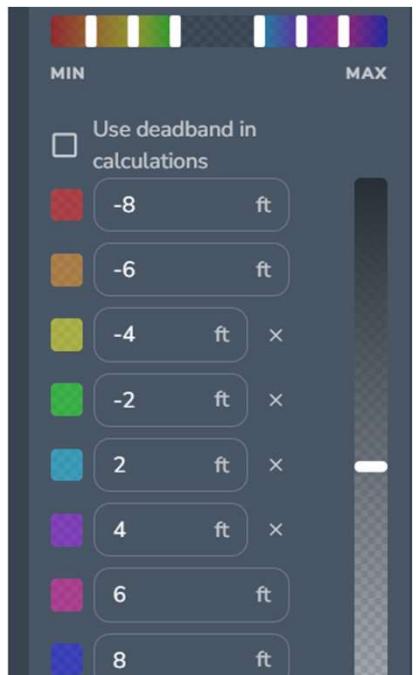
Chiquita Canyon Landfill - Isopach

August 27, 2025 Survey Image. July 31, 2025 vs August 27, 2025
