**CHIQUITA CANYON**  
*A Waste Connections Company*

**Ref.: Informe Semanal de Chiquita Canyon, LLC sobre la Documentación y el Seguimiento de Problemas con las Cubiertas**

# 4050 - Seguimiento de Fisuras y Grietas por Tensión en la Zona de Reacción de Chiquita

# 4050 - Inspección de Cubiertas Geosintéticas

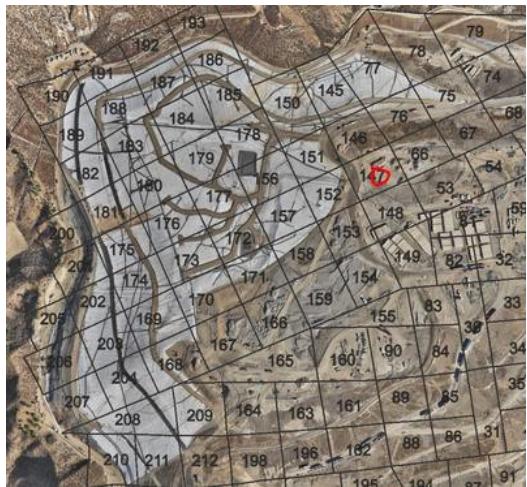
147

Sí

Las grietas se reconocieron  
recorriendo el lugar.

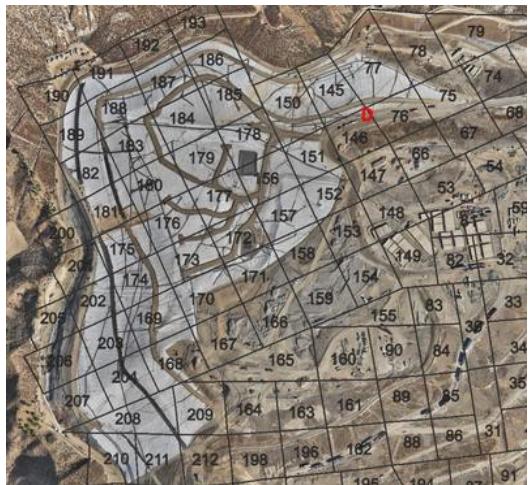
146

Sí

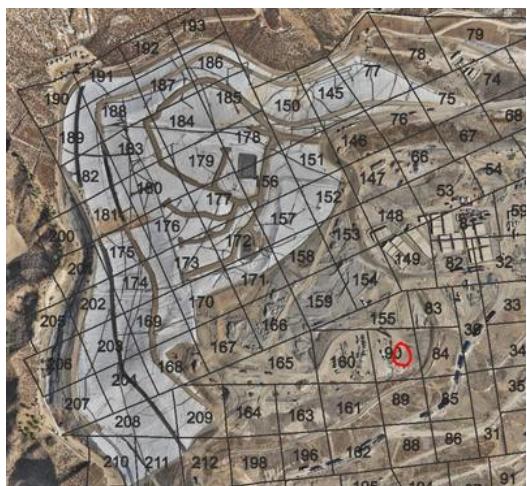
90

Sí

Las grietas se reconocieron  
recorriendo el lugar.
