Ref.: Informe Semanal de Chiquita Canyon, LLC sobre la Documentación y el Seguimiento de Problemas con las Cubiertas, Resumen Mensual y Mapa Isopáquico Mensual

4050 - Seguimiento de Fisuras y Grietas por Tensión en la Zona de Reacción de Chiquita

4050 - Inspección de Cubiertas Geosintéticas

**RESUMEN DEL MONITOREO DE FISURAS Y GRIETAS POR TENSIÓN EN EL VERTEDERO DE
CHIQUITA CANYON DE OCTUBRE DE 2025
CASTAIC, CALIFORNIA**

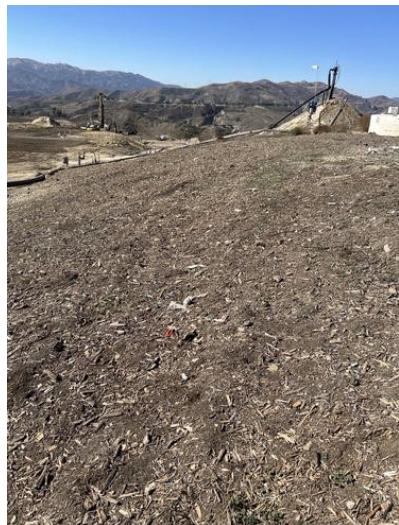
Foto 1

Cuadrícula 163

Inestabilidad

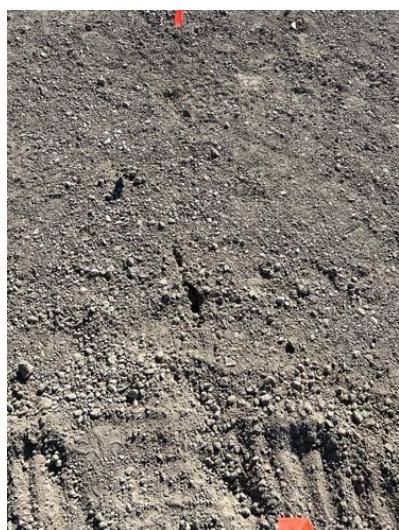
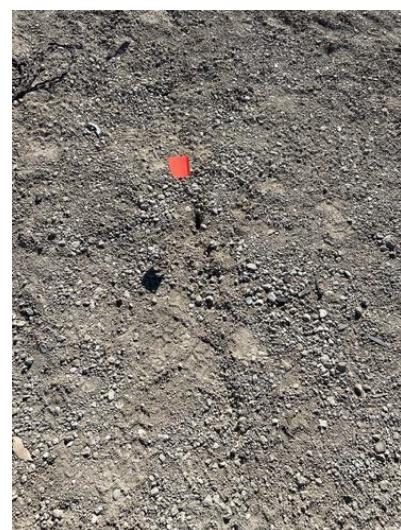
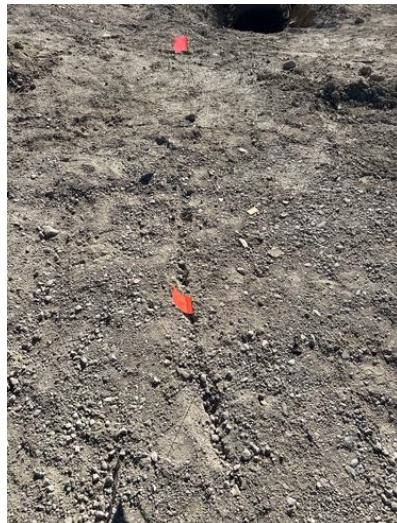
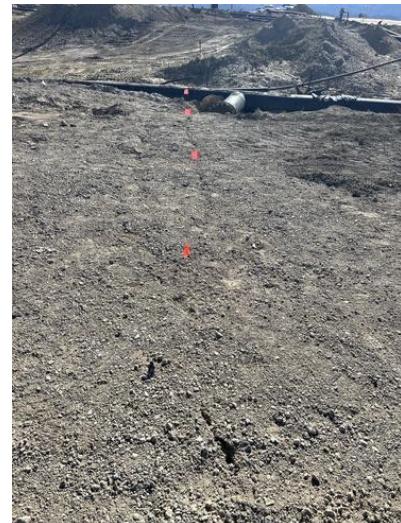
147

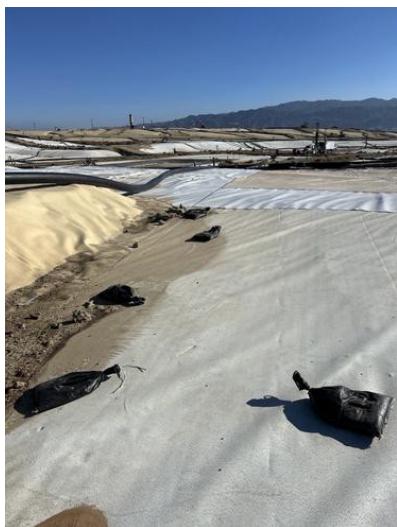
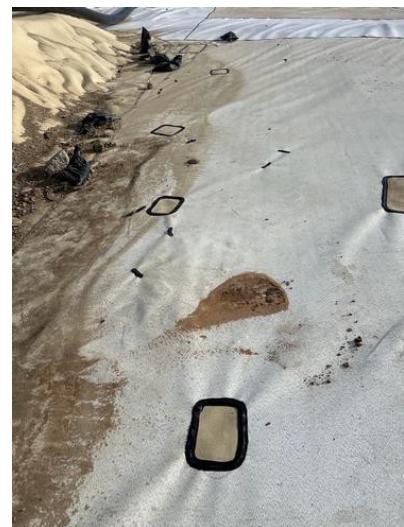
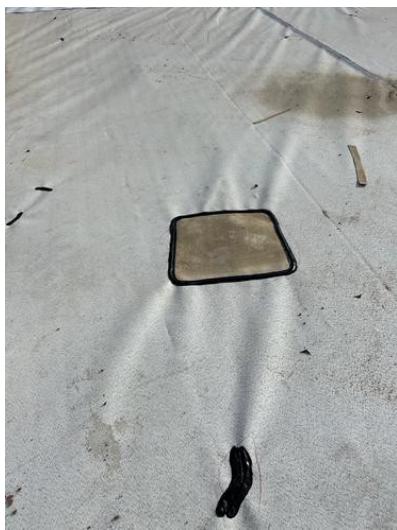
Tuvieron que emparcharse y soldarse por extrusión algunos desgarros y agujeros del revestimiento.

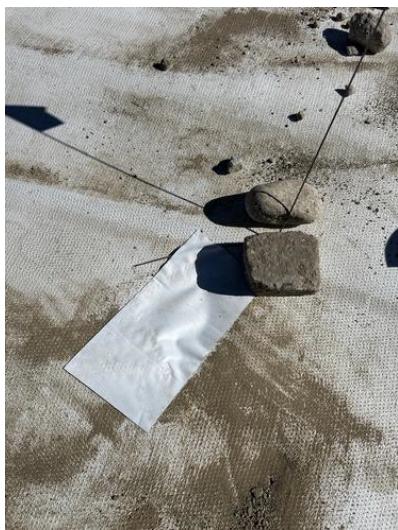
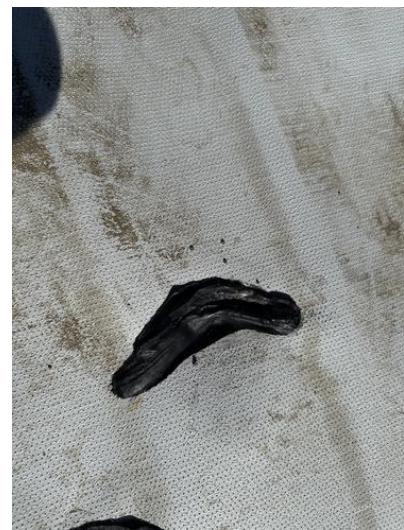
El revestimiento se desagarró.
Debe emparcharse /soldarse
por extrusión.

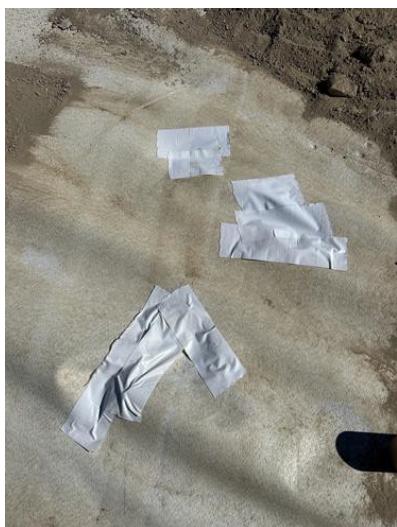
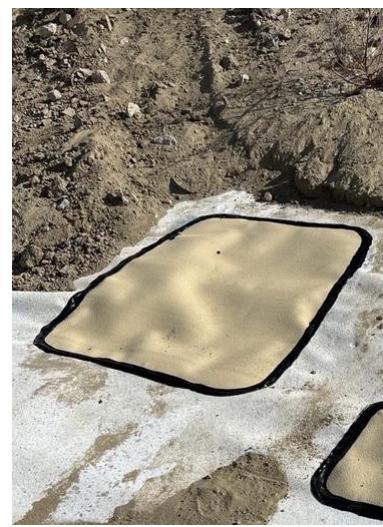
Se desgarró el revestimiento y debe emparcharse /soldarse por extrusión.

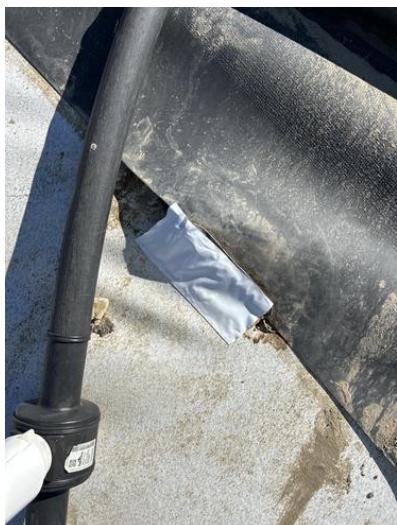
Foto 5

El revestimiento se desgarró.
Debe emparcharse y soldarse por extrusión.

Tomar una foto de la reparación

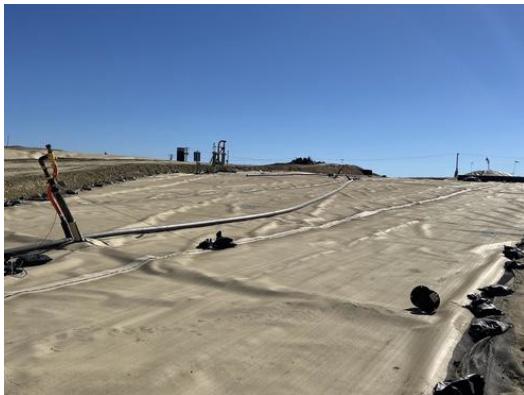
Foto 1

¿Hay algún problema con la cubierta geosintética?

No

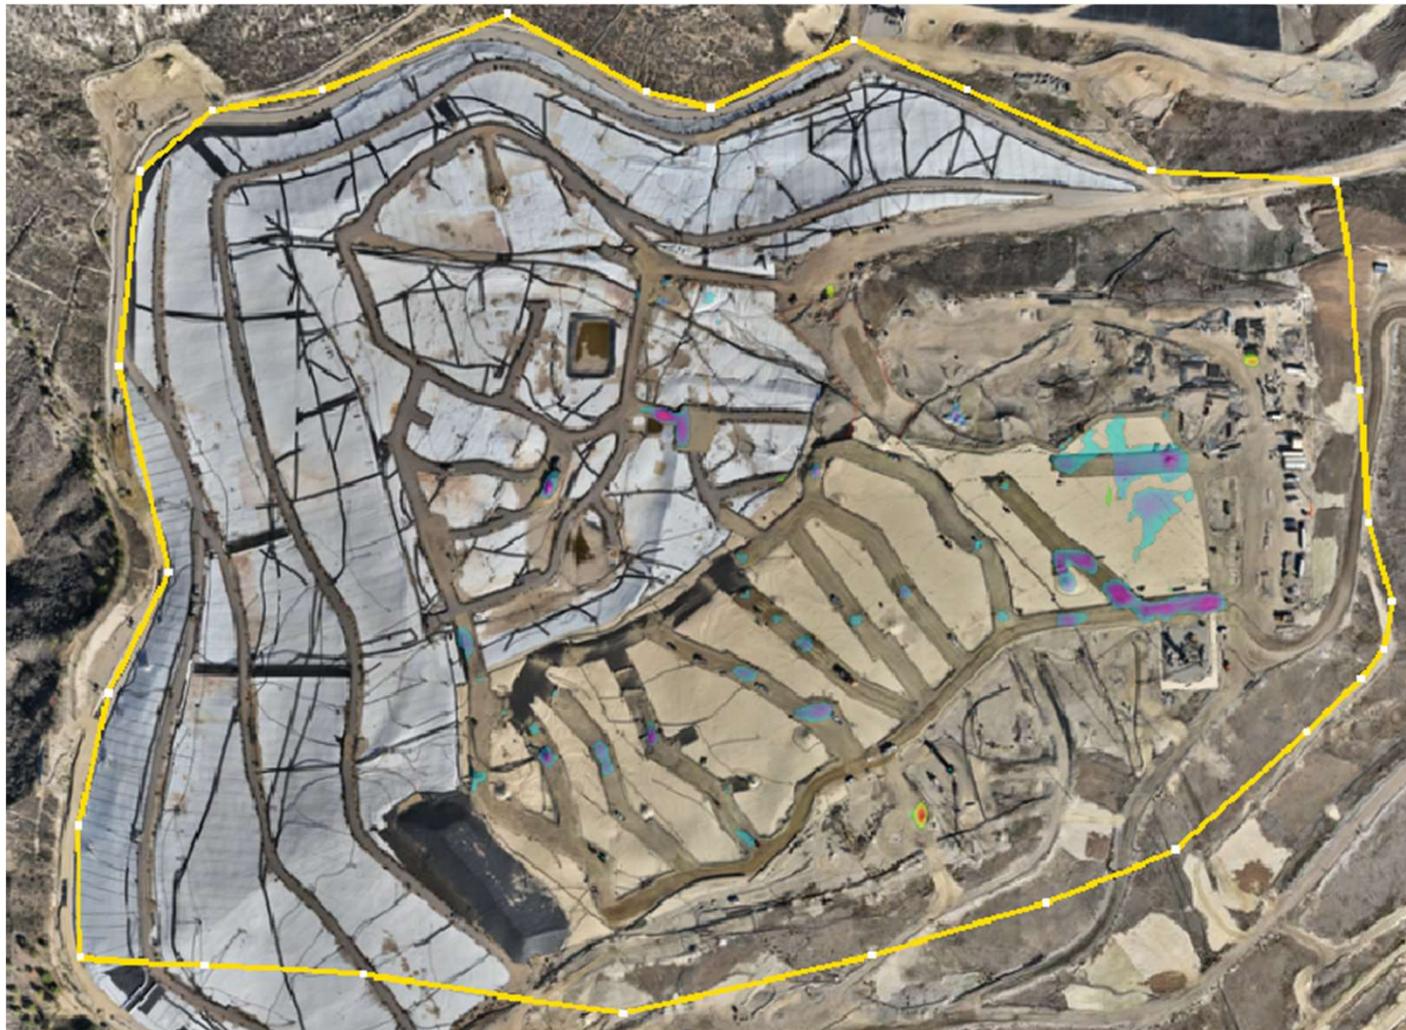
Chiquita Canyon Landfill - Isopach

October 29, 2025 Survey Image. October 1, 2025 vs October 29, 2025
