CHIQUITA CANYON

Ref.: Informe Semanal de Chiquita Canyon, LLC sobre la Documentación y el Seguimiento de Problemas con las Cubiertas

4050 - Seguimiento de Fisuras y Grietas por Tensión en la Zona de Reacción de Chiquita

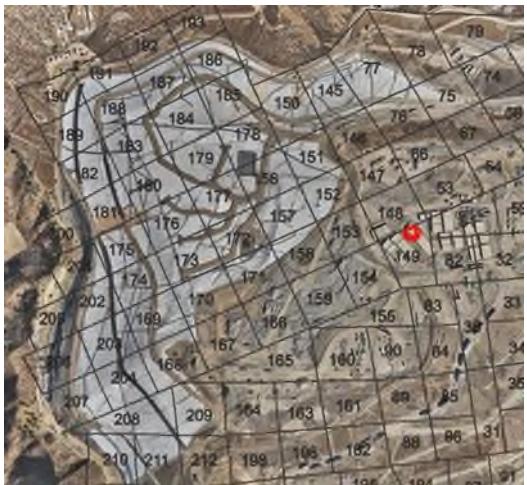
149

¿Se Encontraron Fisuras o Grietas por Tensión?	Sí
---	----

Las grietas se reconocieron
recorriendo el lugar.

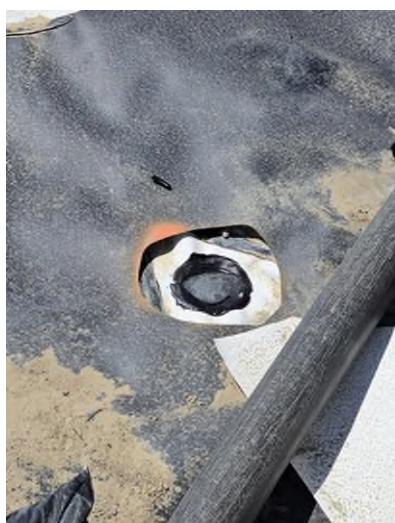
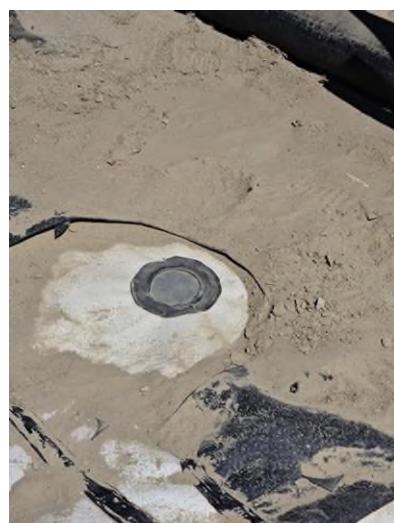
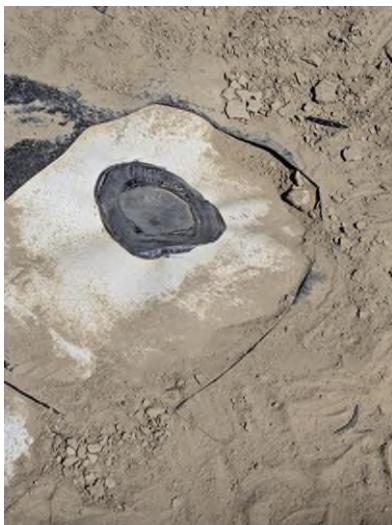
Se tuvieron que emparchar 3 orificios que se movieron y se soldaron por extrusión.
