CHIQUITA CANYON

**Ref.: Informe Semanal de Chiquita Canyon, LLC sobre la Documentación
el Seguimiento de Problemas con las Cubiertas**

4050 - Seguimiento de Fisuras y Grietas por Tensión en la Zona de Reacción de Chiquita

4050 - Inspección de Cubiertas Geosintéticas

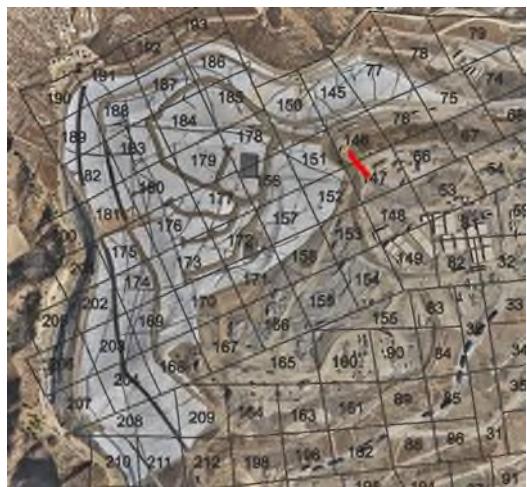
146

¿Se Encontraron Fisuras o Grietas por Tensión?

Sí

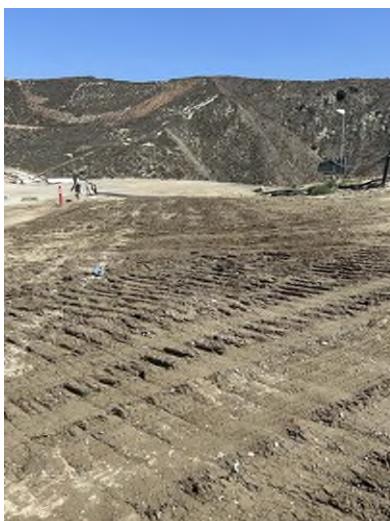
Foto 5

¿La Fisura o Grita se reparó? Si se reparó, agregue una fotografía y la descripción de las reparaciones realizadas

Sí

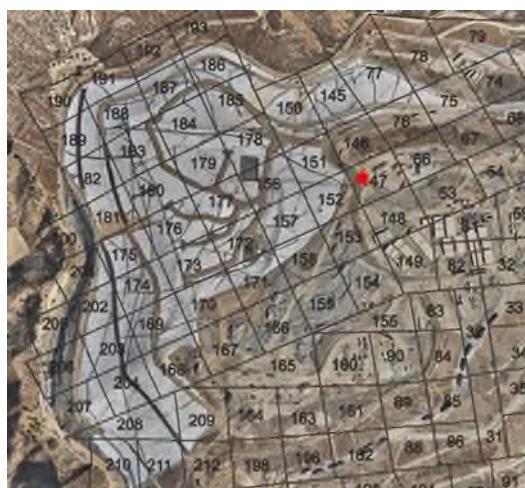
147

¿Se Encontraron Fisuras o Grietas por Tensión?

Sí

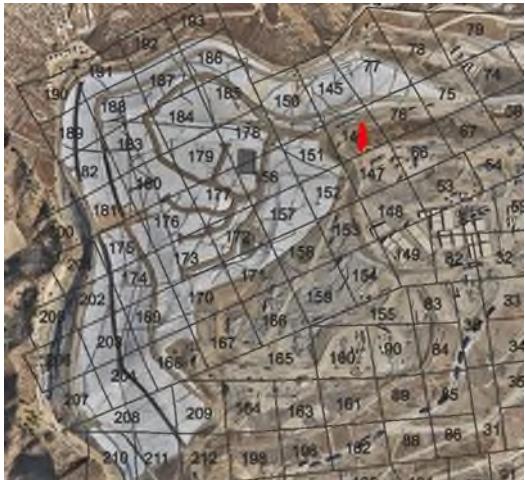
146

¿Se Encontraron Fisuras o Grietas por Tensión?	Sí
--	----

Las grietas se reconocieron

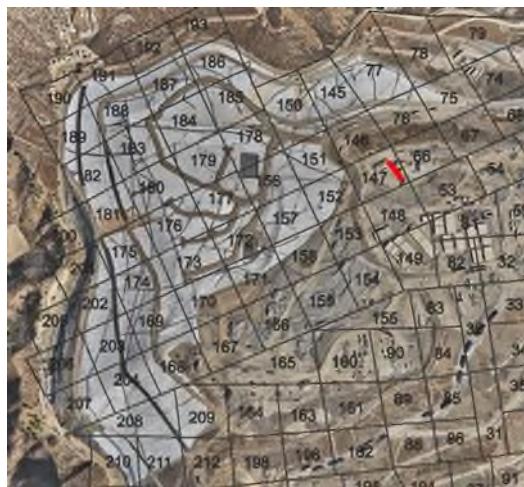
147

¿Se Encontraron Fisuras o Grietas por Tensión?

Sí

Longitud de la grieta (en pies) o zona que contiene múltiples grietas (pies x pies)	10 pies x 40 pies
Compensación Horizontal (ancho)	Pequeña 0.5-2" de ancho
Compensación Vertical (alto)	Extra Pequeña <0.5" de alto
Orientación (dirección)	Este a Oeste

Fecha y hora de las reparaciones	11 de junio de 2025 a las 10:21 AM PDT
Descripción de las reparaciones	Las grietas se reconocieron

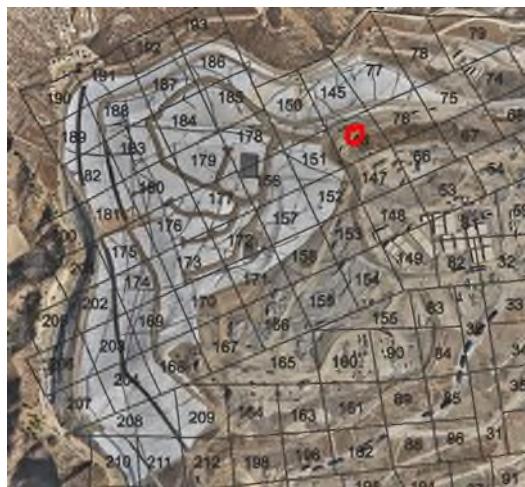
146

¿Se Encontraron Fisuras o Grietas por Tensión?

Sí

Las grietas se reconocieron

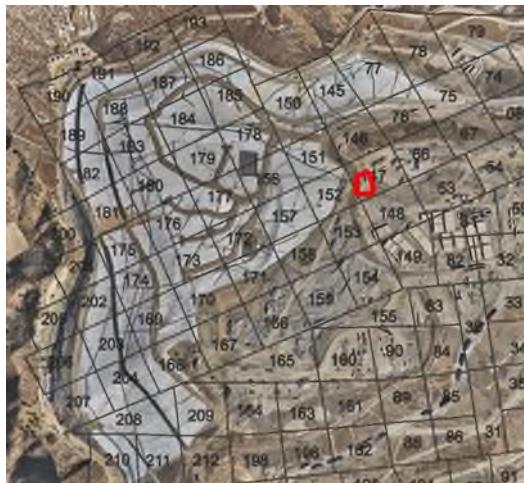
147

¿Se Encontraron Fisuras o Grietas por Tensión?

Sí

Se llenaron las grietas y se compactaron a mano

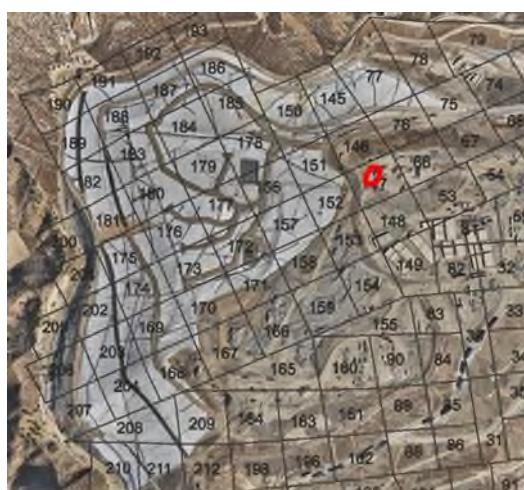
¿Se Encontraron Fisuras o Grietas por Tensión?

Sí

Se llenaron las grietas y se compactaron a mano

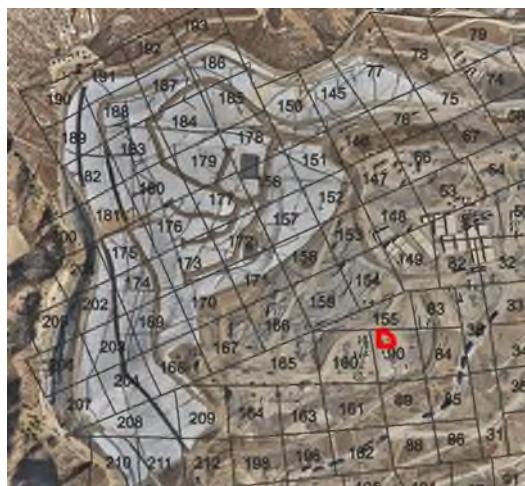
90

¿Se Encontraron Fisuras o Grietas por Tensión?

Sí

Las grietas se reconocieron recorriendo el lugar.

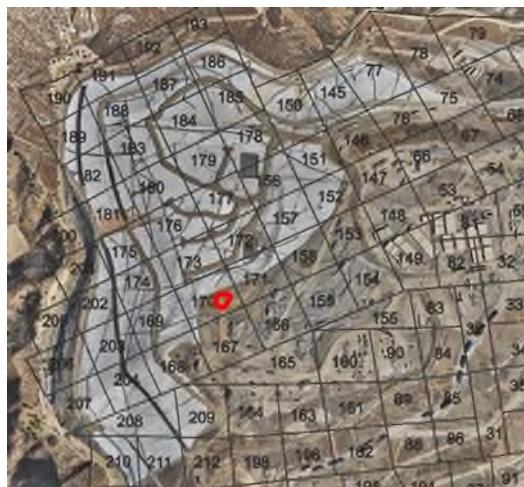
170

¿Se Encontraron Fisuras o Grietas por Tensión?

Sí

Las grietas se reconocieron
recorriendo el lugar.

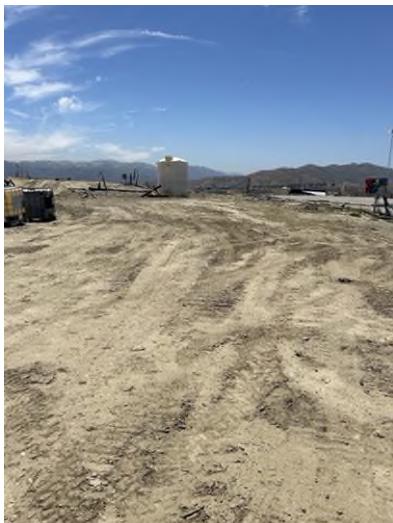
Cuadrícula 154

Inestabilidad
