CHIQUITA CANYON

Ref.: Informe Semanal de Chiquita Canyon, LLC sobre la Documentación y el Seguimiento de Problemas con las Cubiertas

4050 - Seguimiento de Fisuras y Grietas por Tensión en la Zona de Reacción de Chiquita

4050 - Inspección de Cubiertas Geosintéticas

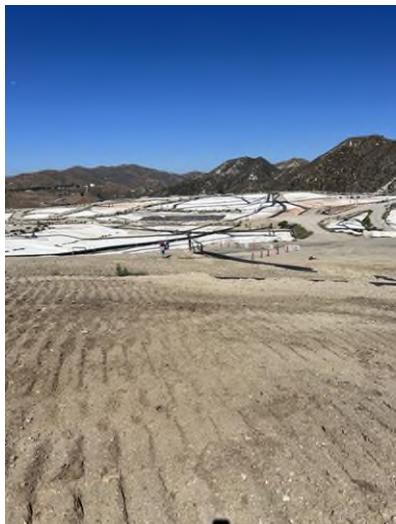
Cuadrícula 146

Inestabilidad

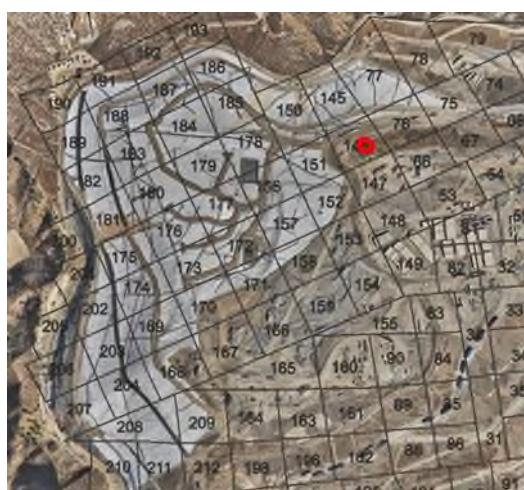
146

Sí

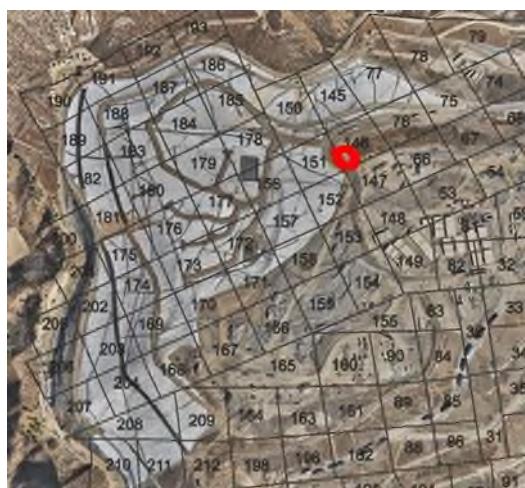
146

Sí

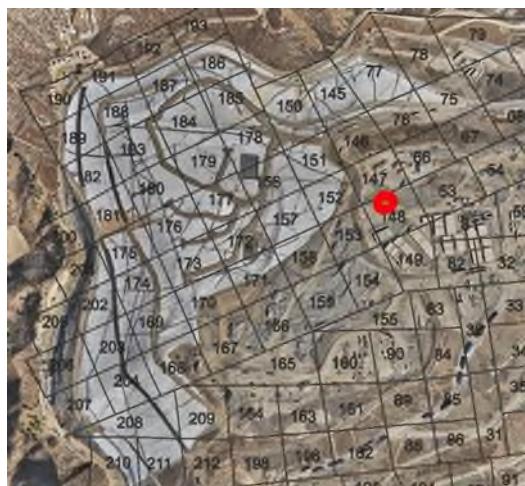
148

Sí

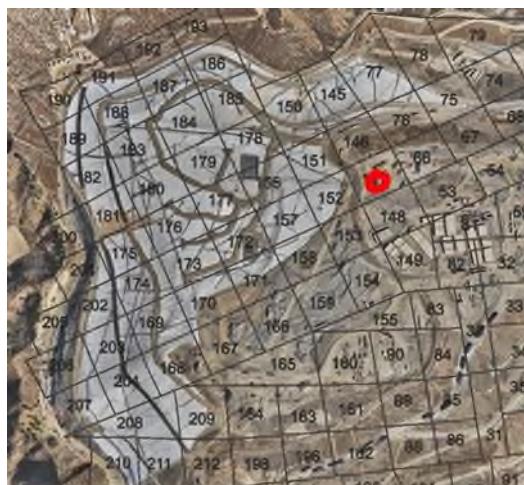
147

Sí

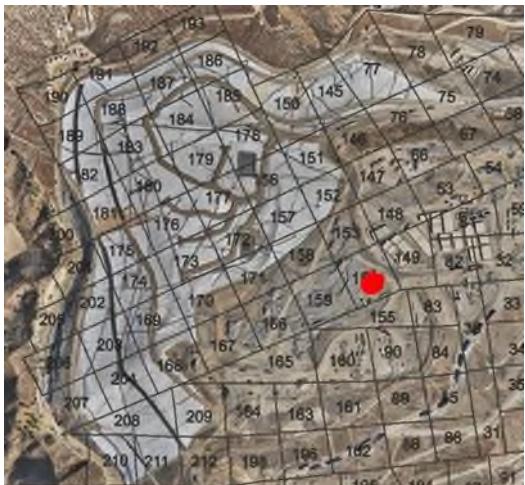
154

Sí

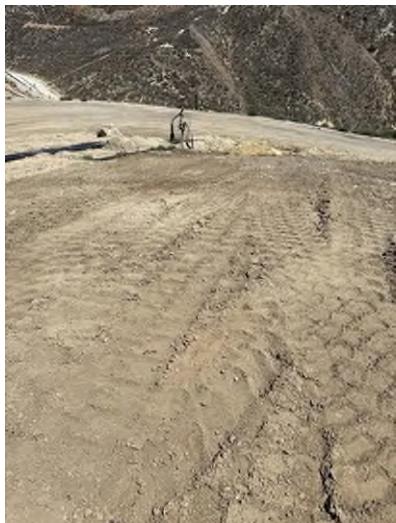
Cuadrícula 146

Inestabilidad
