CHIQUITA CANYON
A Waste Connections Company

Ref.: Informe Semanal de Chiquita Canyon, LLC sobre la Documentación y el Seguimiento de Problemas con las Cubiertas, Resumen Mensual y Mapa Isopáquico Mensual

4050 - Seguimiento de Fisuras y Grietas por Tensión en la Zona de Reacción de Chiquita

**RESUMEN DEL MONITOREO DE FISURAS Y GRIETAS POR TENSIÓN EN EL VERTEDERO DE
CHIQUITA CANYON DE ENERO DE 2026
CASTAIC, CALIFORNIA**

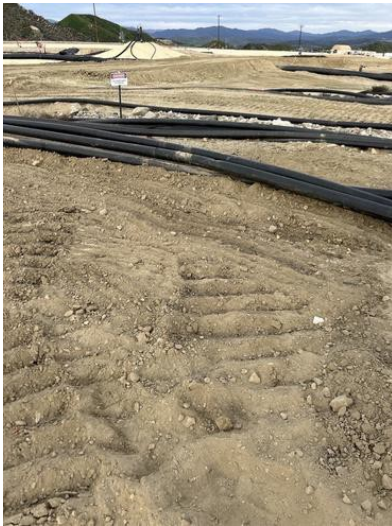
Foto 8

Las grietas se reconocieron recorriendo el lugar.

¿La Fisura o Grita se reparó? Si se reparó, agregue una fotografía y la descripción de las reparaciones realizadas

Se pasó el camión oruga sobre las grietas y se compactaron con la excavadora

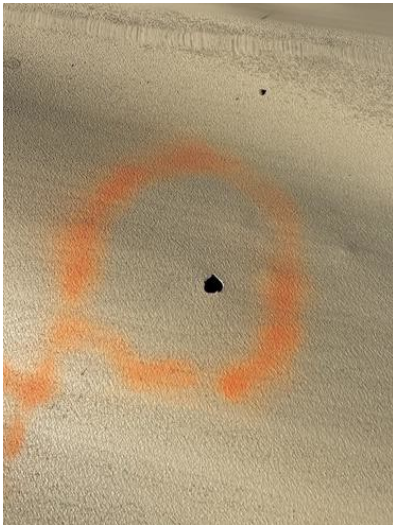
Foto 4

Debe emparcharse/soldarse por extrusión el hueco del revestimiento emparcharse /soldarse por extrusión.

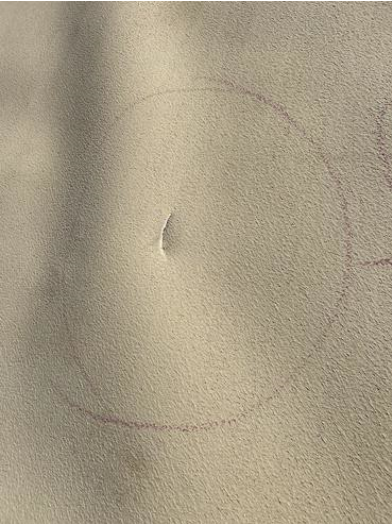
Foto 7

Debe emparcharse soldarse por extrusión el desgarró del revestimiento emparcharse /soldarse por extrusión.

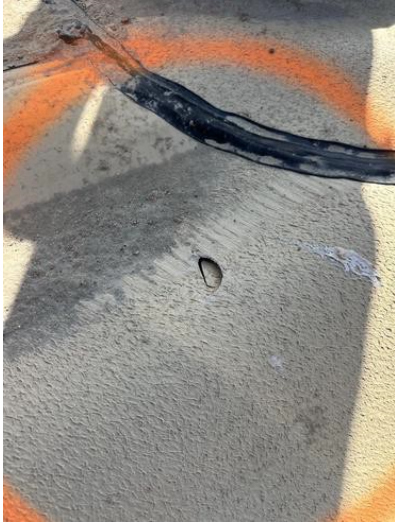
Foto 10

Debe emparcharse el hueco del revestimiento y soldarse por extrusión.

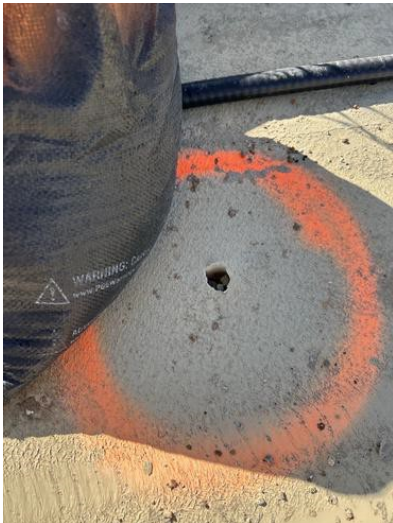
Foto 13

Notar cuál es el problema y qué debe repararse Debe emparcharse/soldarse por extrusión el hueco del revestimiento emparcharse /soldarse por extrusión.

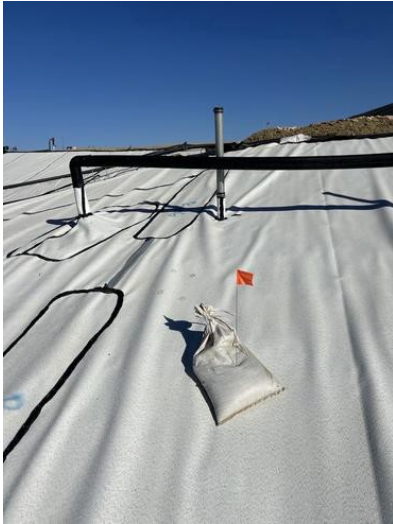
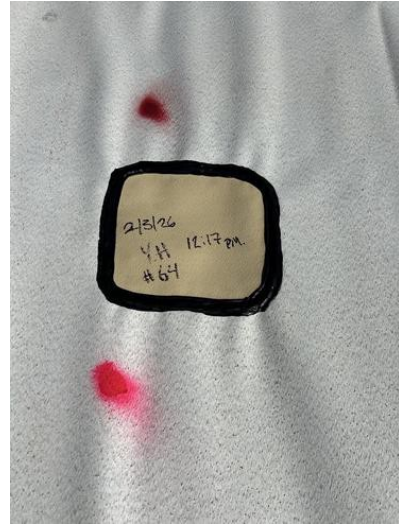
Las fotos de los parches indican que las reparaciones fueron en 2/3, pero en realidad se realizaron en 2/4.

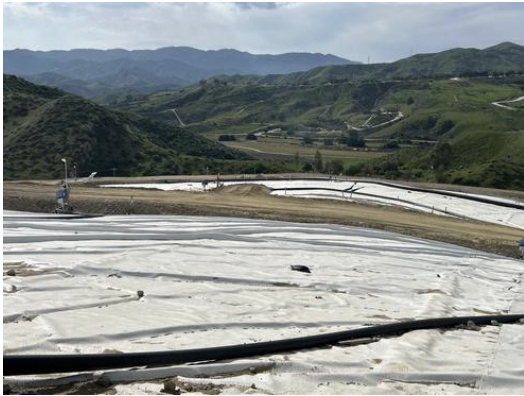
Foto 1

¿Hay algún problema con la cubierta geosintética?

No
