CHIQUITA CANYON
A Waste Connections Company

Ref.: Informe Semanal de Chiquita Canyon, LLC sobre la Documentación y el Seguimiento de Problemas con las Cubiertas, Resumen Mensual y Mapa Isopáquico Mensual

4050 - Seguimiento de Fisuras y Grietas por Tensión en la Zona de Reacción de Chiquita

**RESUMEN DEL MONITOREO DE FISURAS Y GRIETAS POR TENSION EN EL VERTEDERO DE
CHIQUITA CANYON DE MARZO DE 2026
CASTAIC, CALIFORNIA**

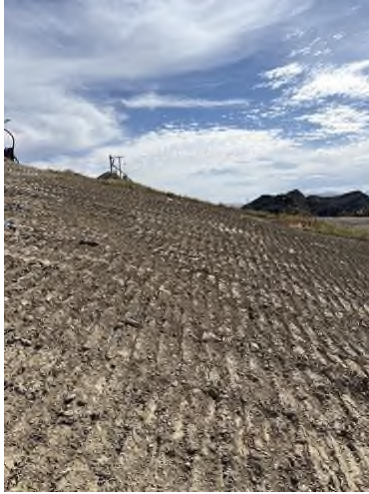
Foto 1

No

Cuadrícula 164

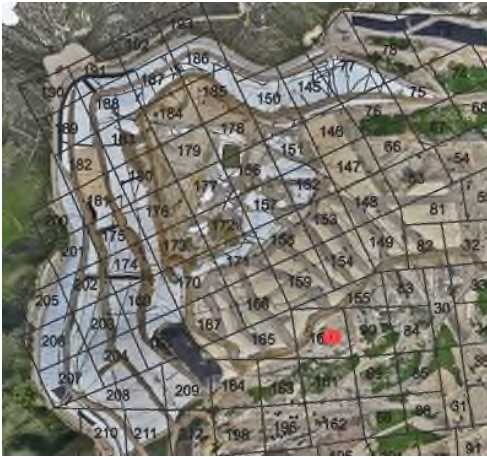
Si

Ubicación en la Cuadrícula

160

Las grietas se cubrieron con tierra y se compactó.

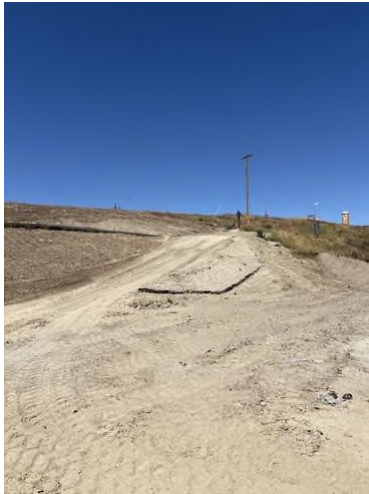
Foto 1

No

Cuadrícula 163

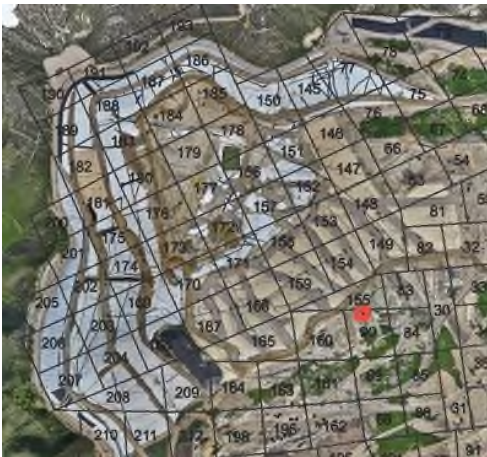
Si

Ubicación en la Cuadrícula

90

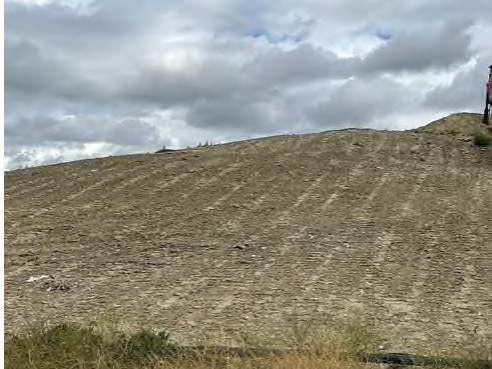
Foto 1

No

Cuadrícula 164

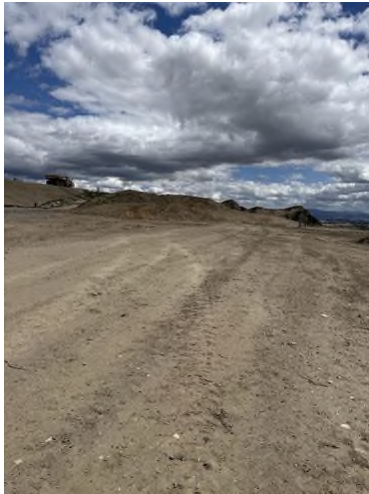
Foto 1

No

Cuadrícula 199

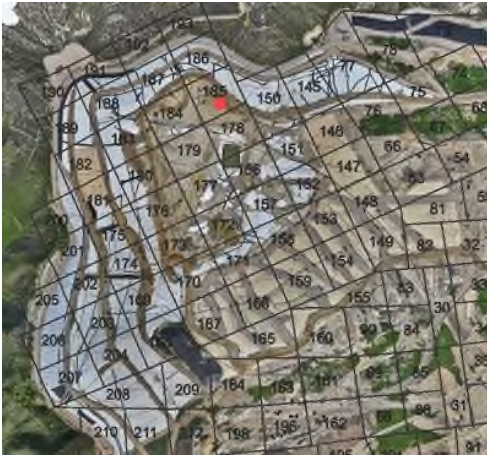
Número de Cuadrícula

185

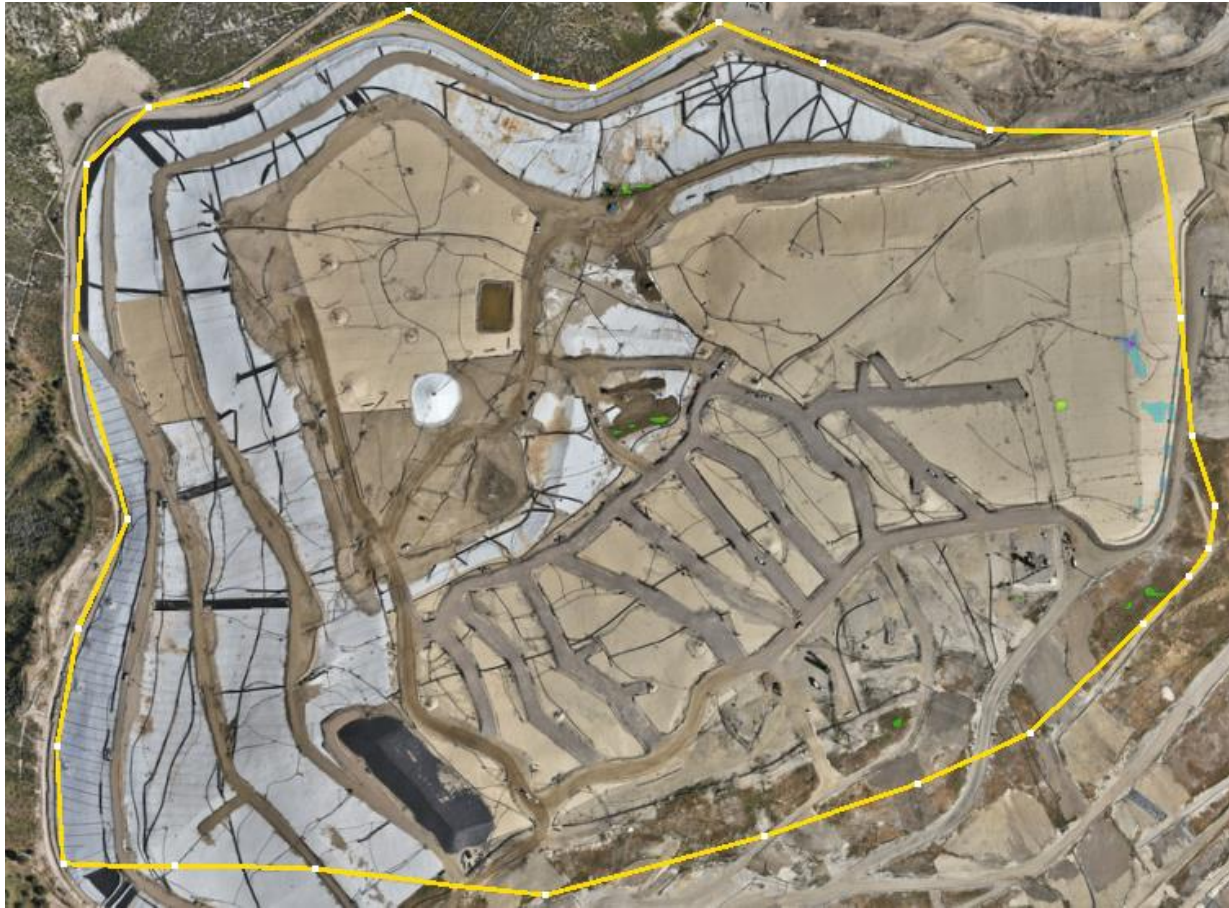
Chiquita Canyon Landfill -Isopach

March 25, 2026 Survey Image. March 04, 2026 vs March 25, 2026
