**Ref.: Informe Semanal de Chiquita Canyon, LLC sobre la Documentación y el Seguimiento de Problemas con las Cubiertas, Resumen Mensual y Mapa Isopáquico Mensual**

# 4050 - Seguimiento de Fisuras y Grietas por Tensión en la Zona de Reacción de Chiquita

# 4050 - Inspección de Cubiertas Geosintéticas

**RESUMEN DEL MONITOREO DE FISURAS Y GRIETAS POR TENSION EN EL VERTEDERO  
DE CHIQUITA CANYON DE ABRIL DE 2026  
CASTAIC, CALIFORNIA**

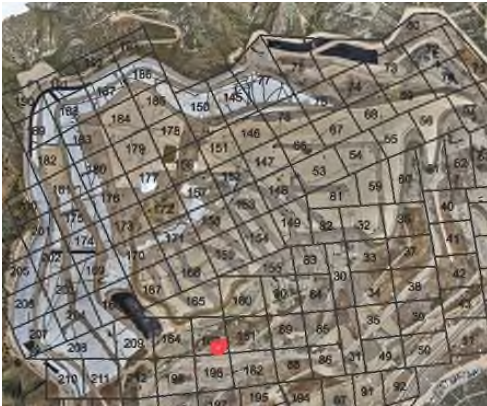
Ubicación en la Cuadrícula

163

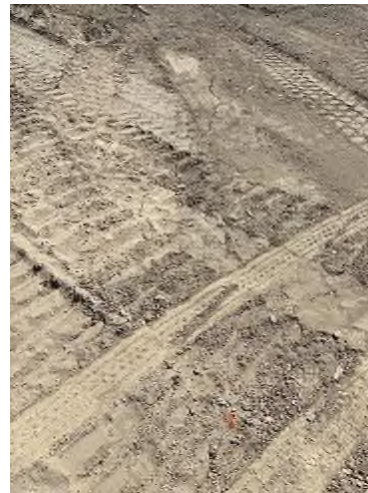
Foto 2

Las grietas se reconocieron recorriendo el lugar.

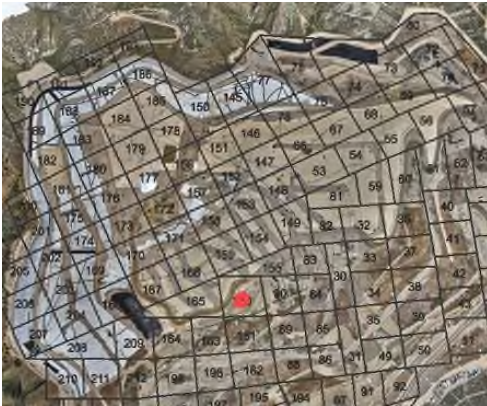
Ubicación en la Cuadrícula

160

Ninguna grieta individual mayor a 50 pies.

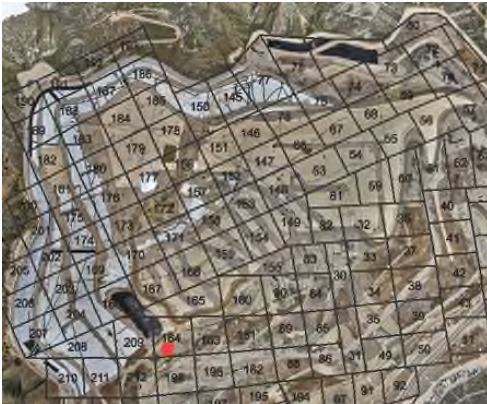
**Ubicación en la Cuadrícula**

164

Ninguna grieta individual mayor a 50 pies.

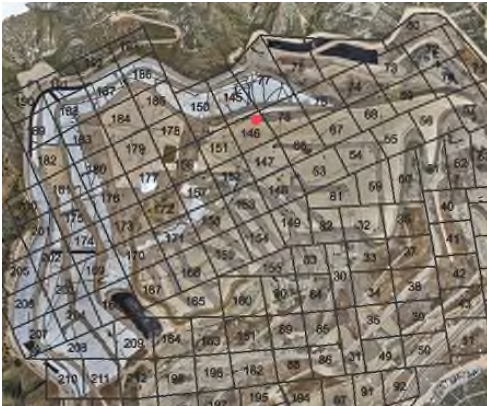
Ubicación en la Cuadrícula

146

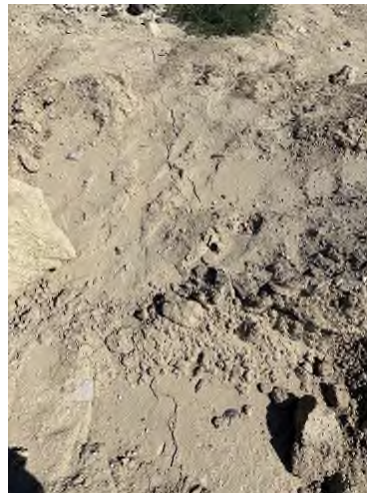
Foto 2

Las grietas se reconocieron recorriendo el lugar.

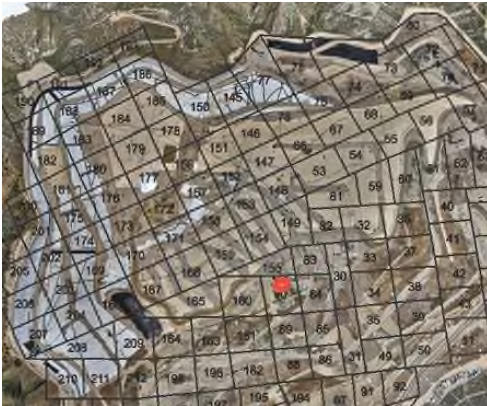
Ubicación en la Cuadrícula

90

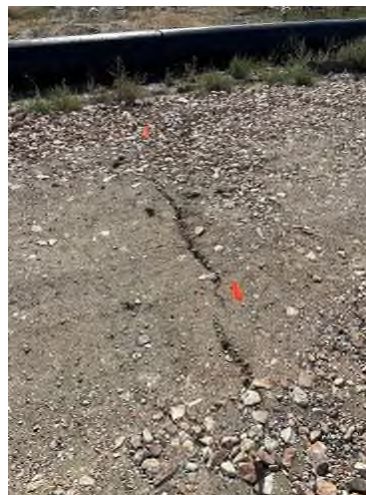
Foto 2

Las grietas se reconocieron recorriendo el lugar.

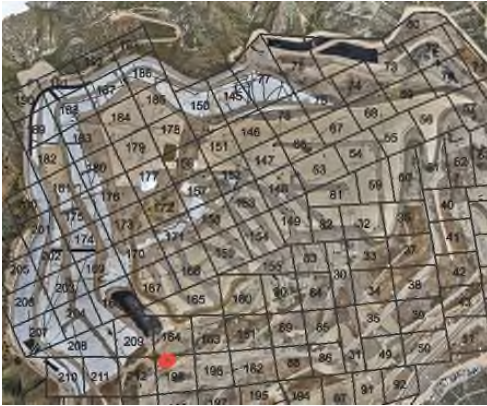
Ubicación en la Cuadrícula

198

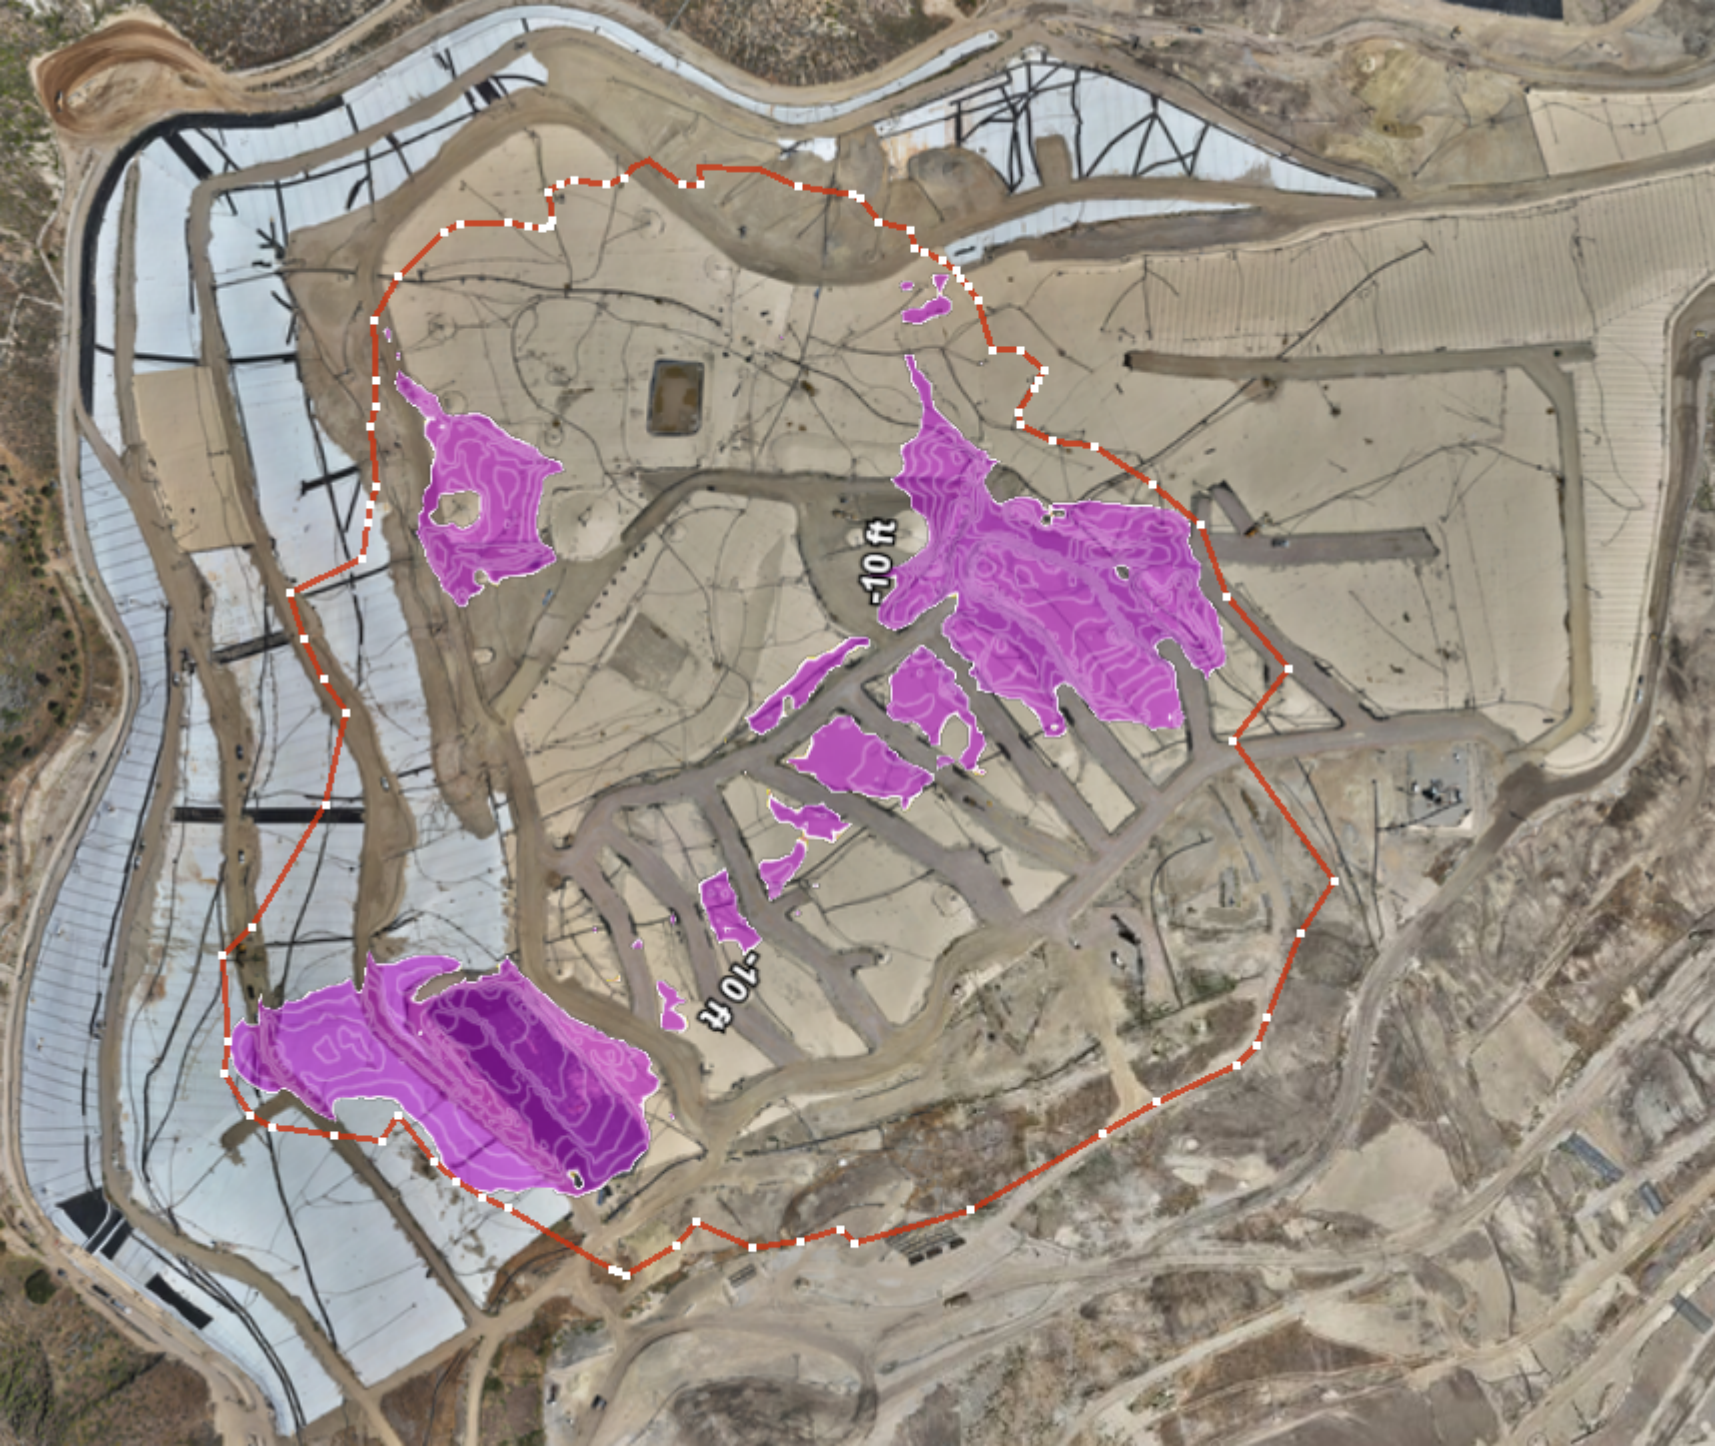
Settlement area between 4/23/2025 and 4/22/2026, submitted on 4/28/2026, and provided again herein for comparison.

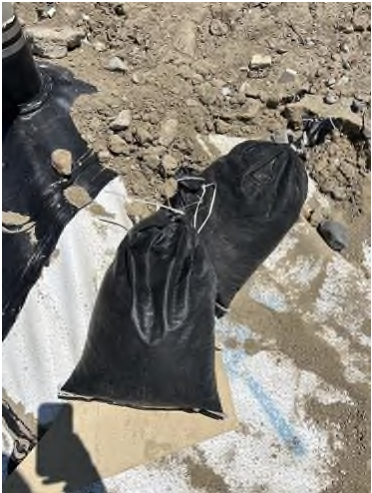
Foto 4

**Notar cuál es el problema y qué debe repararse** Se desgarró el revestimiento y debe emparcharse y soldarse por extrusión

**Descripción de la obra de reparación** Se encintó y se colocaron bolsas de arena al ser descubierto
