Ref.: Informe Semanal de Chiquita Canyon, LLC sobre la Documentación y el Seguimiento de Problemas con las Cubiertas, Resumen Mensual y Mapa Isopáquico Mensual

4050 - Seguimiento de Fisuras y Grietas por Tensión en la Zona de Reacción de Chiquita

4050 - Inspección de Cubiertas Geosintéticas

**RESUMEN DEL MONITOREO DE FISURAS Y GRIETAS POR TENSIÓN EN EL VERTEDERO DE
CHIQUITA CANYON DE MAYO DE 2026
CASTAIC, CALIFORNIA**

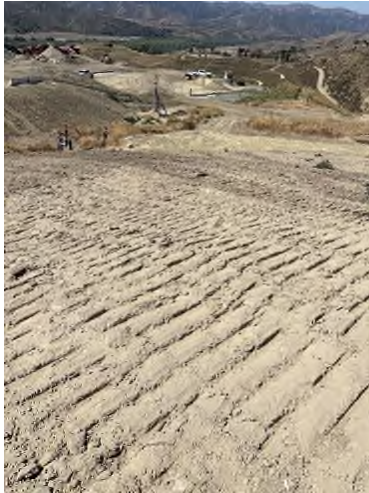
Foto 1

No

Cuadrícula 164

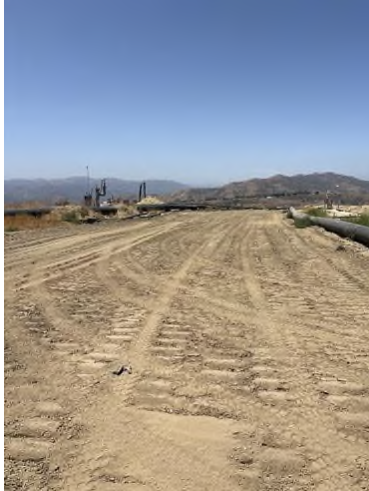
Foto 1

No

Cuadrícula 163

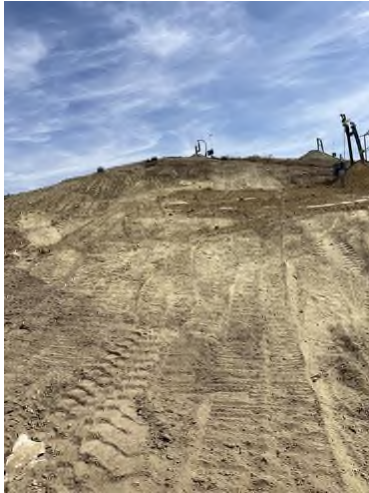
Foto 1

No

Cuadrícula 164

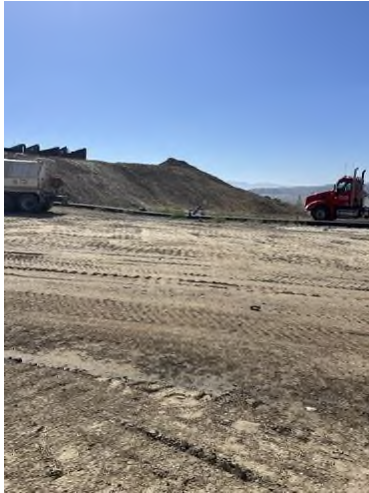
Foto 1

No

Cuadrícula 212

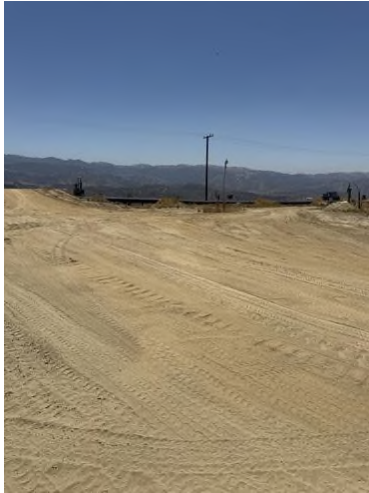
Foto 1

No

Cuadrícula 90

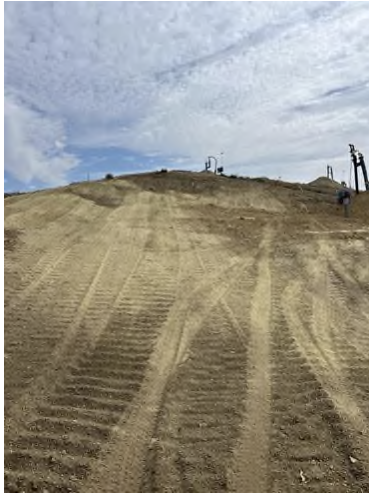
Foto 1

No

Cuadrícula 164

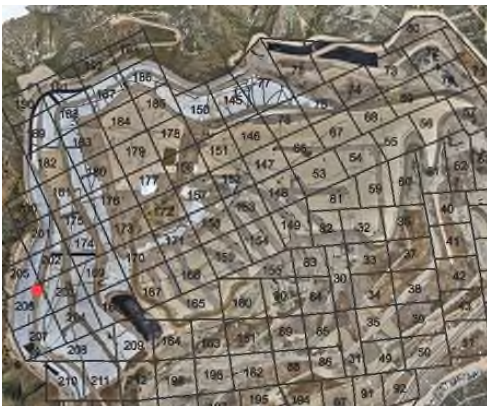
Número de Cuadrícula

206

Descripción de la obra de reparación	Se encintaron los desgarros al descubrirse
Fecha y hora de la reparación (dentro de las 2 horas)	3 de junio de 2026 2:05 PM PDT
¿Se requieren otras reparaciones permanentes?	No
Fecha y Hora de la reparación final (si es necesaria)	8 de junio de 2026 1:00 PM PDT
Inestabilidad debajo de la cubierta	
¿Hay áreas anómalas (inusuales o inesperadas) de daño o deformación de la cubierta que pudieran indicar una inestabilidad subyacente?	No
¿Hay algún indicio de grieta por tensión pendiente abajo en la parte superior de la pendiente o protuberancias en o cerca del talud de la pendiente?	No
¿Hay algún movimiento de equipos que penetre verticalmente en la cubierta (ej. inclinación)?	No
